Arborconsult

Saksnr:
2313

Dato:
13.09.13

TILSTANDBEDØMMING AV BØLEREIKA

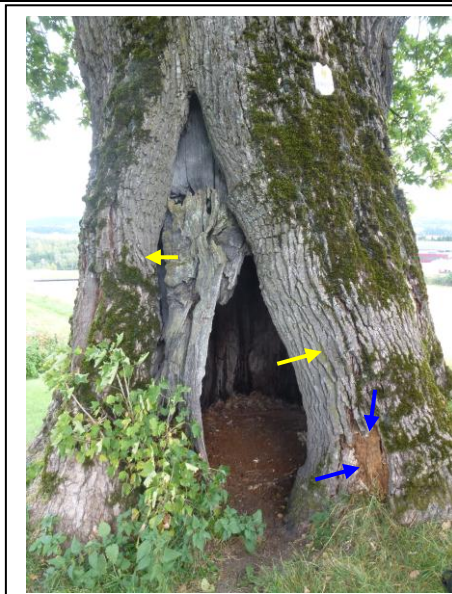
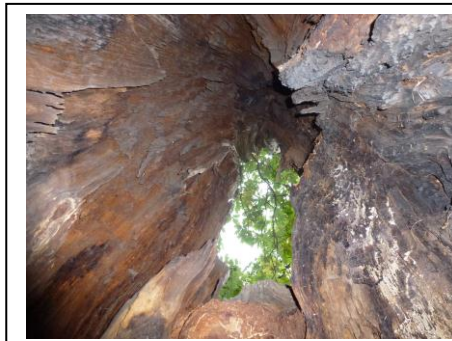
1 Den mest iøynefallende skaden på treet er den store åpningen og hulrommet ved basis på sørvestsiden av stammen. Selve åpningen ble målt til ca. 2,5 meter høy og 1 meter bred på det bredeste. Øverst smaler åpningen av i en spiss vinkel mot toppen. På begge sider av åpningen har det utviklet seg en kraftig sår- og reaksjonsved (gule piler). Dette er en naturlig og sunn respons fra et vitalt tre som i mange år har anstrengt seg for å kompensere for det styrketapet som skaden og den kontinuerlige nedbrytningen av veden på innsiden representerer. Denne reaksjonsveddannelse ruller seg inn og rundt veden på innsiden av det som engang var sårkanten og danner en tykk og meget sterk kabelliknende konstruksjon. De blå pilene markerer et område hvor barken på utsiden av reaksjonsveden har løsnet på grunn av en ny mekanisk skade. Den er vanskelig å fastslå hva som egentlig har forårsaket denne nye skaden. Skaden strekker seg imidlertid et godt stykke utenfor det som er synlig av bildet. En slik reaksjonsveddannelse fungerer som en «Akilles hel», og er svært sårbar når den skades på nytt som i dette tilfellet. Skaden vil være en åpen port for et nytt råtesoppangrep som kommer til å bryte ned reaksjonsveden som treet har dannet som kompensasjon for den delen av stammen som gjennom mange år har smuldret bort. Hulrommet hadde en ca. gjennomsnittlig diameter på 1,4 meter, målt 1 meter over bakkenivå. Hulrommets har da en omkrets på ca. 4.4 meter. I lengderetningen (høyden) har råtelommen en utstrekning på 8- 10 meter – trolig enda mer. Bildet under er tatt fra innsiden av det store råtehulrommet og oppover. Øverst så ser vi rett ut og gjennom en meget omfattende brekkasjeskade.

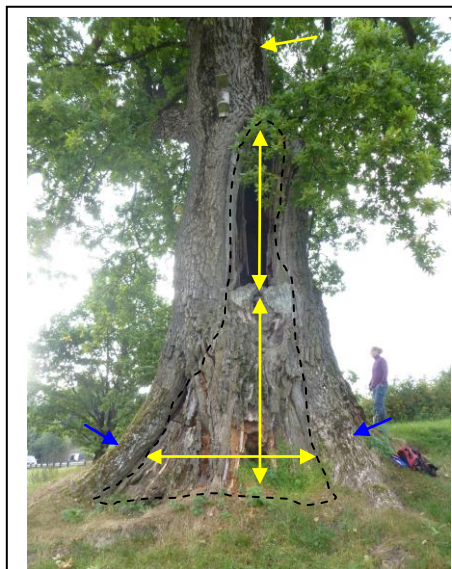
2 Det store hullet i stammen på bildet har en utstrekning på ca. 2- 2,5 meter og en bredde på 0,5 meter. Denne skaden oppsto i forbindelse med en stor greinbrekkasje som fant sted for 20- 25 år siden. Brekkasjen ser ut til å ha vært forårsaket av inngrodd bark i grenfestesonen. Deler av greina ser ut til å ha falt ned og forårsaket en større skade på den nedre delen av stammen. Veden i hele dette området som ble rammet er i dag død og råtenedbrytningen er fremskreden. Selv om det fortsatt sitter en del bark på stammen er det aller meste av veden bak død og i så dårlig forfatning at den ikke har noe styrke av betydning. Til dels kraftig reaksjonsved har utviklet seg på begge sider av skaden (blå piler). På oversiden av den omtalte brekkasjen er det spor etter en brekkasje av enda eldre opprinnelse (øverste gul pil). De mekaniske skadene og råtesøylene overlapper hverandre og danner i dag et sammenhengende hulrom på minst 8 meter inne i treet.

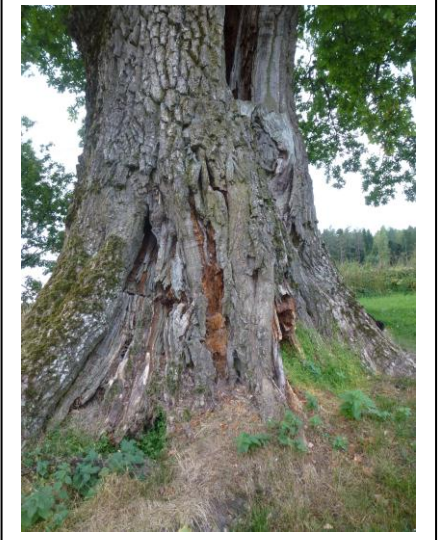
3	<p>Bildet til høyre viser ned nedre delen av skaden som er omtalt over. Det er tydelig at barken er løs og at råte nå har utviklet seg i hele feltet under det åpne hullet etter brekkasjen.</p> <p>Skaden er lokalisert på nordsiden av stammen</p>

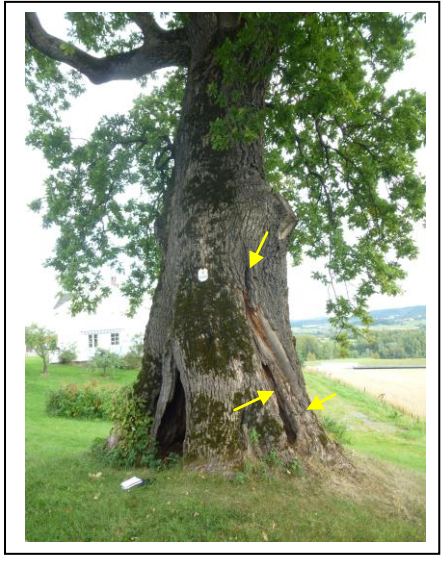
4	<p>Skaden som er markert med gule piler på bildet til høyre ble registrert på sydøstsiden av stammen og strekker seg fra basis og ca. 2,5 meter oppover stammen. Skaden er ellipseformet har dessuten en gjennomgående sprekkdannelse.</p>

Sprekkdannelser	Tydlig sprekkdannelse i mekanisk skade fra basis og 2,5 meter opp på sydøstsiden av stammen (se bilde under punkt 4 i avsnittet om <i>mekaniske skader og råte</i>).	
Snurrerot	Ikke påvist

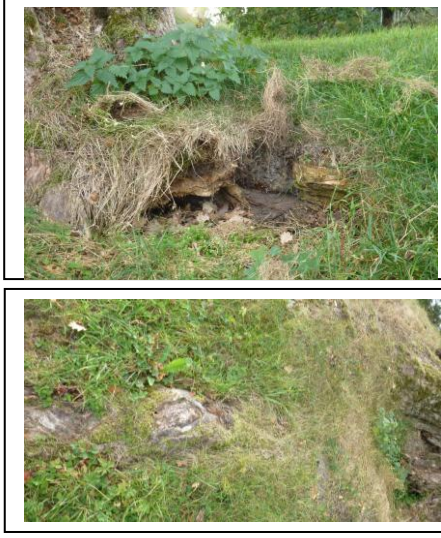
5	<p>Begge bildene til høyre viser mekaniske rotskader. På bildet over ser vi også at det meste av rota er ødelagt av rotråte og har tapt all sin styrke. Skaden kan ha oppstått i forbindelse med den store brekkasjen siden den befinner seg på den samme siden.</p> <p>Skaden som vises på det nederste bildet er ikke like alvorlig, men råte er også her i ferd med å utvikle seg og bryte ned veden.</p>

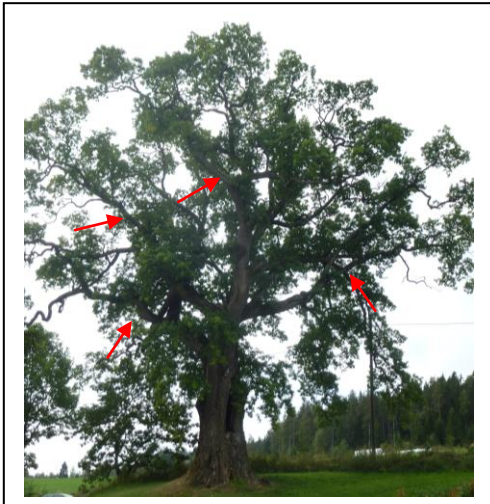
Type	Beskrivelse	Foto
Inngrodd bark	Ikke påvist i de greinfestene som var synlige fra bakkenivå	
Overtyngde	I Fra ca. 8-9 meter over basis deler hovedstammen seg og danner en kronestruktur bestående av flere kraftige såkalte stillasgreiner (røde piler markerer stillasgreinene). De tyngste av disse kan veie 500- 600 kilo og de representerer en solid vektarm over hovedstammen som er kraftig svekket av råte og mekaniske skader. Uten den omfattende råteutbredelsen i hovedstammen ville tyngden av stillasgreinene normalt ikke representere noe problem, men i dette tilfellet representerer de tunge vektarmene en vesentlig trussel mot treets strukturelle integritet og øker sannsynligheten for brekkasjer vesentlig.

Kombinasjonen av en sterkt svekket hovedstamme og tyngden av flere kraftige stillasgreiner, tilsier at sannsynligheten for nye brekkasjer er meget stor. Treet har en eksponert plassering og ugunstige værforhold med mye regn og vind vil bidra til å øke sannsynligheten for brekkasje ytterligere.

Ved å foreta en kronereduksjon vil tyngden og vektarmen de kraftigste stillasgreinene representerer, redusere belastningen på den sterkt svekkede hovedstammen.

Kronereduksjonen må utføres slik at de tyngste stillasgreinene skjæres tilbake til en passende sidegrein. Greina det skjæres tilbake til, bør ha en diameter som tilsvarer minimum 1/3 av greindiameteren på greina som skal reduseres/ kortes inn. Helst bør treet's kroneomfang krympes med 1/3 av så vel høyden som bredden – helst enda mer om mulig. Da treet er å betrakte som ustabil og dermed uegnet til å klatre i, må tiltaket utføres ved hjelp lift, eller kran.
