ERFARINGER ETTER SISTE FLOM

Sokndal den 06. og 07. oktober 2010

Sokndal kommune

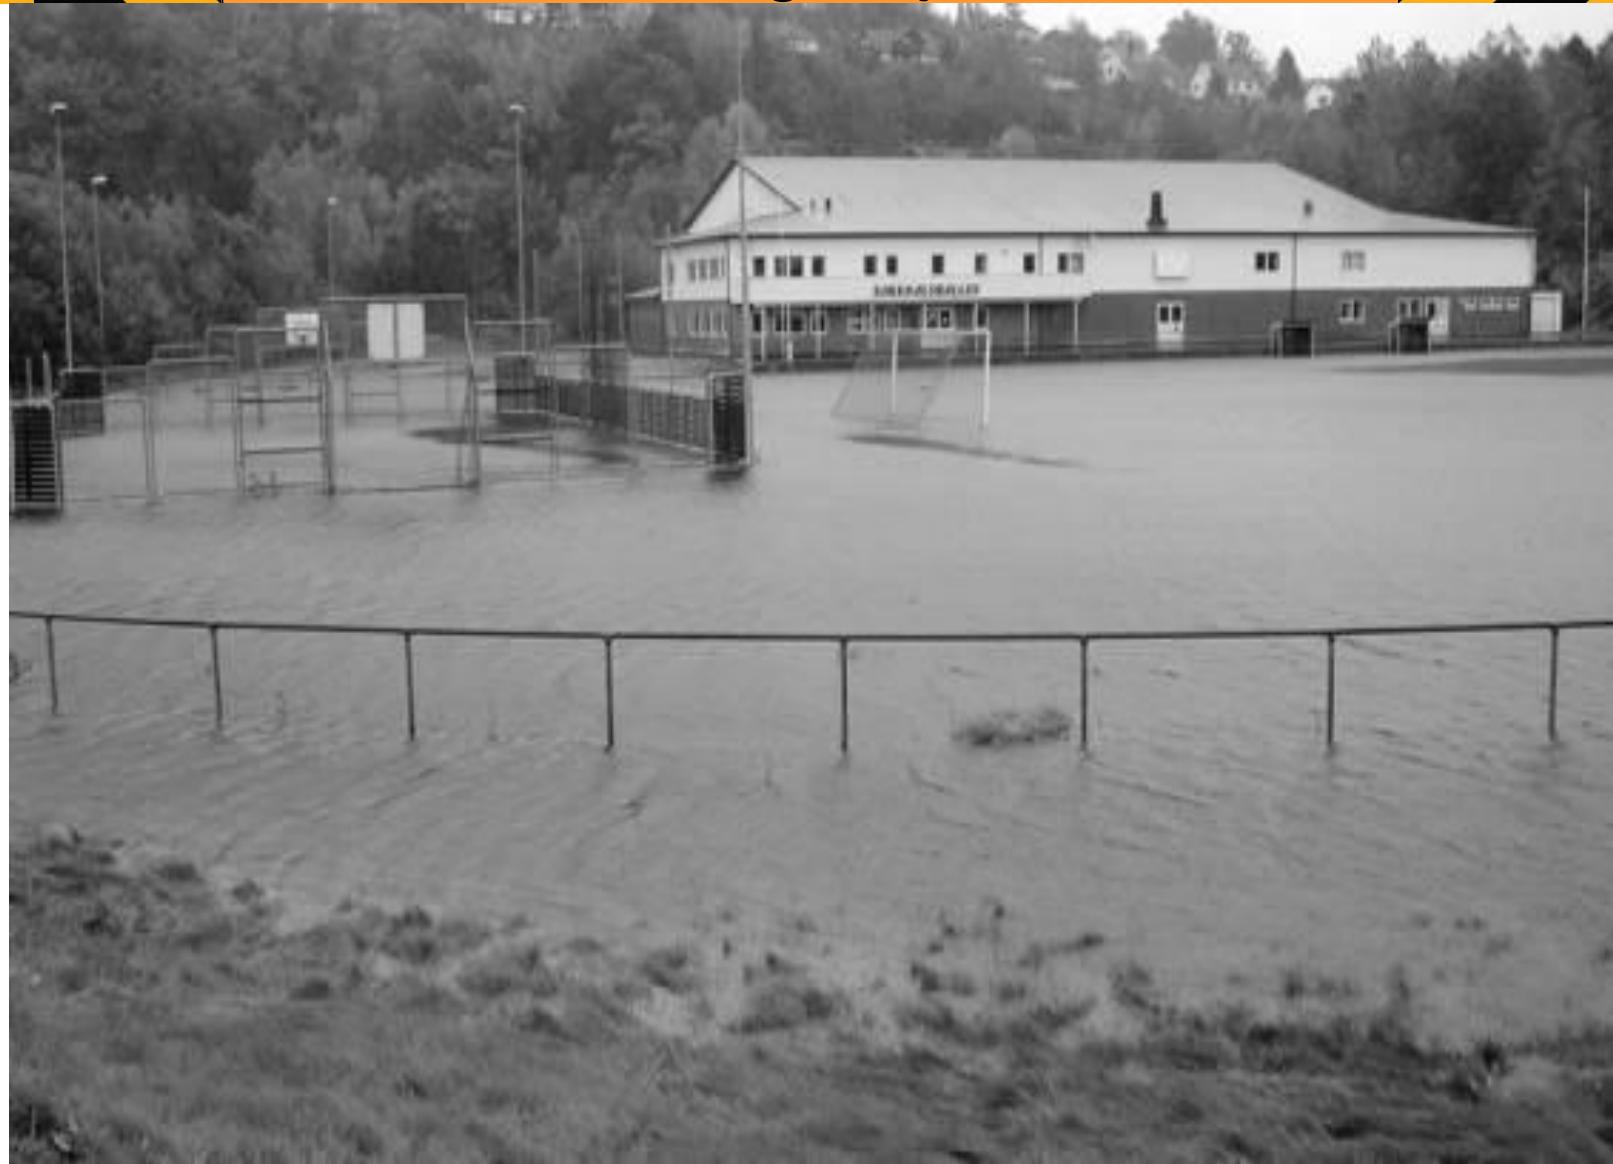
Sokndalshallen - idrettshall med fotballbane oversvømmet

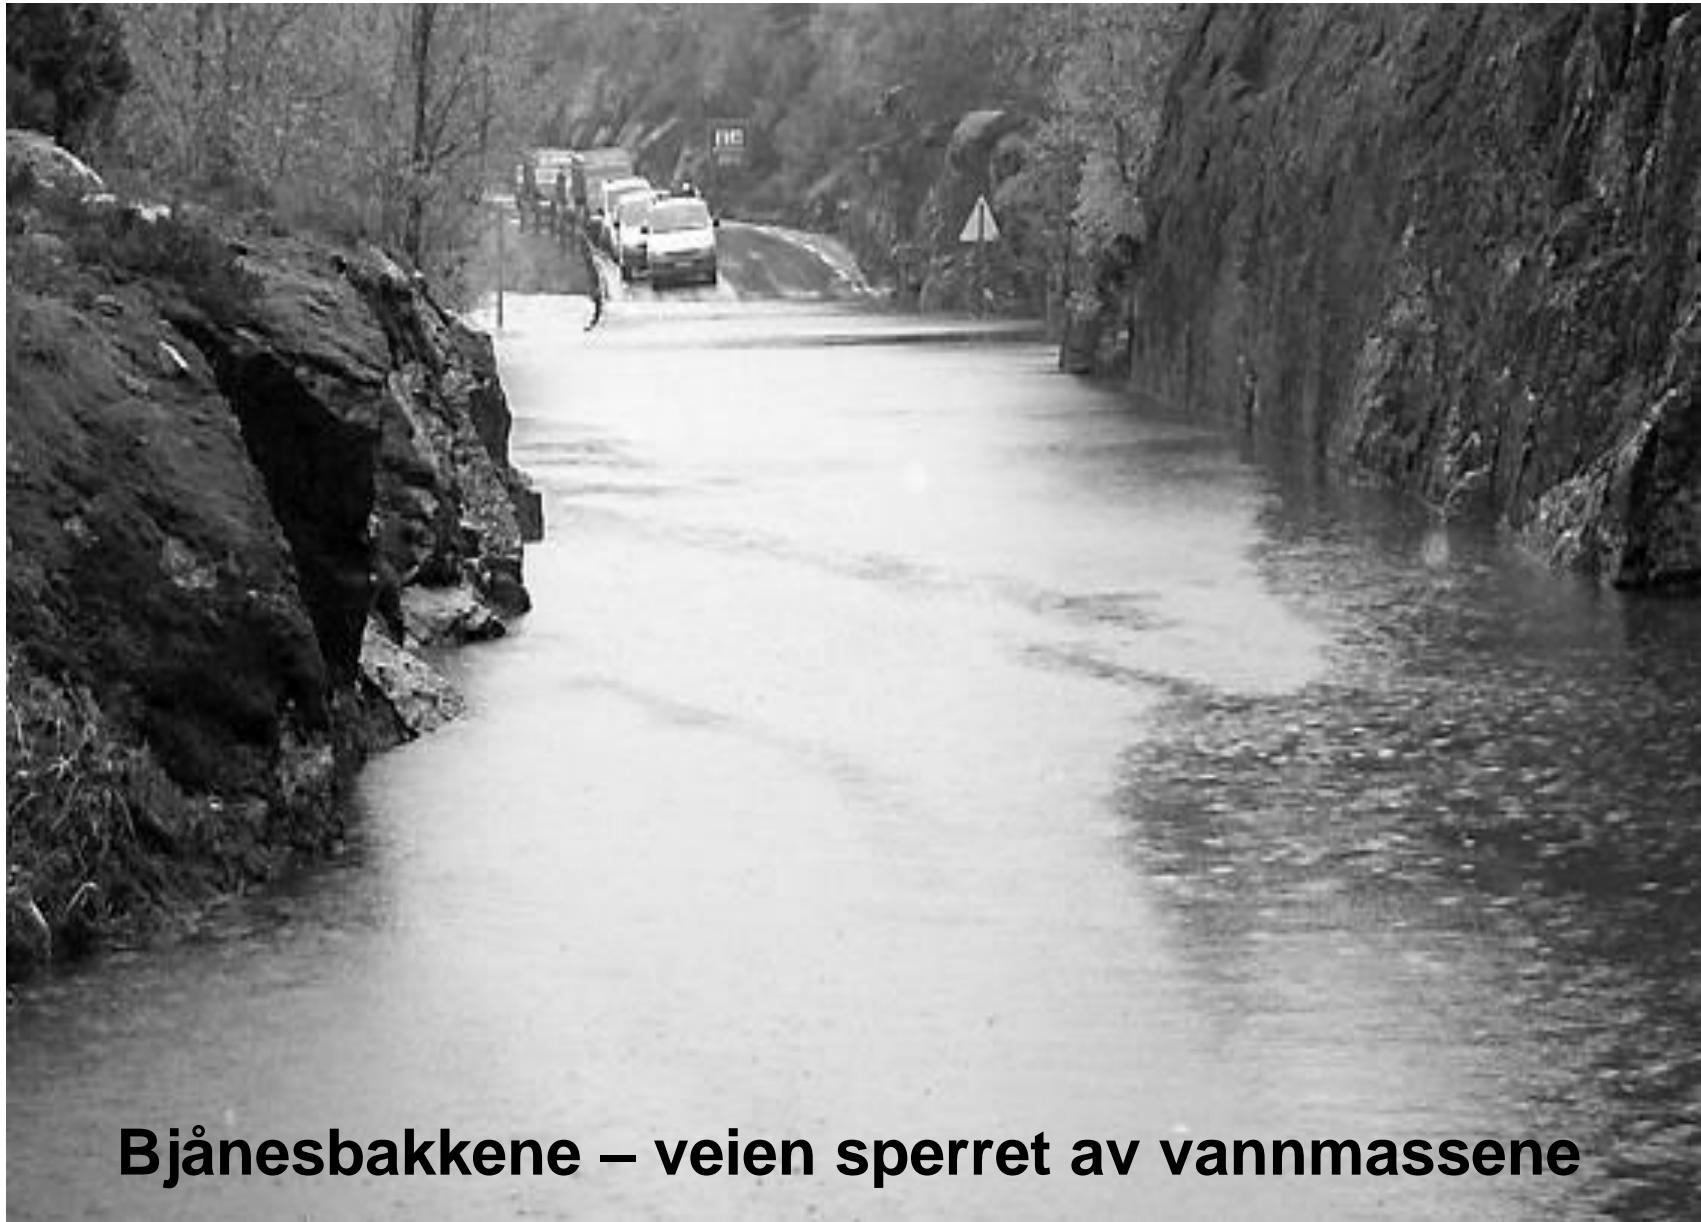
Bjånesbakkene – veien sperret av vannmassene

Det var en stikkledning under FV44 i området Bjånes som skapte oversvømmelse. Utskifting av personell var årsak til at renskingen ikke var rutinemessig foretatt her.

Det bør utarbeides kart med alle kritiske punkt som må sikres fulgt opp før flom.

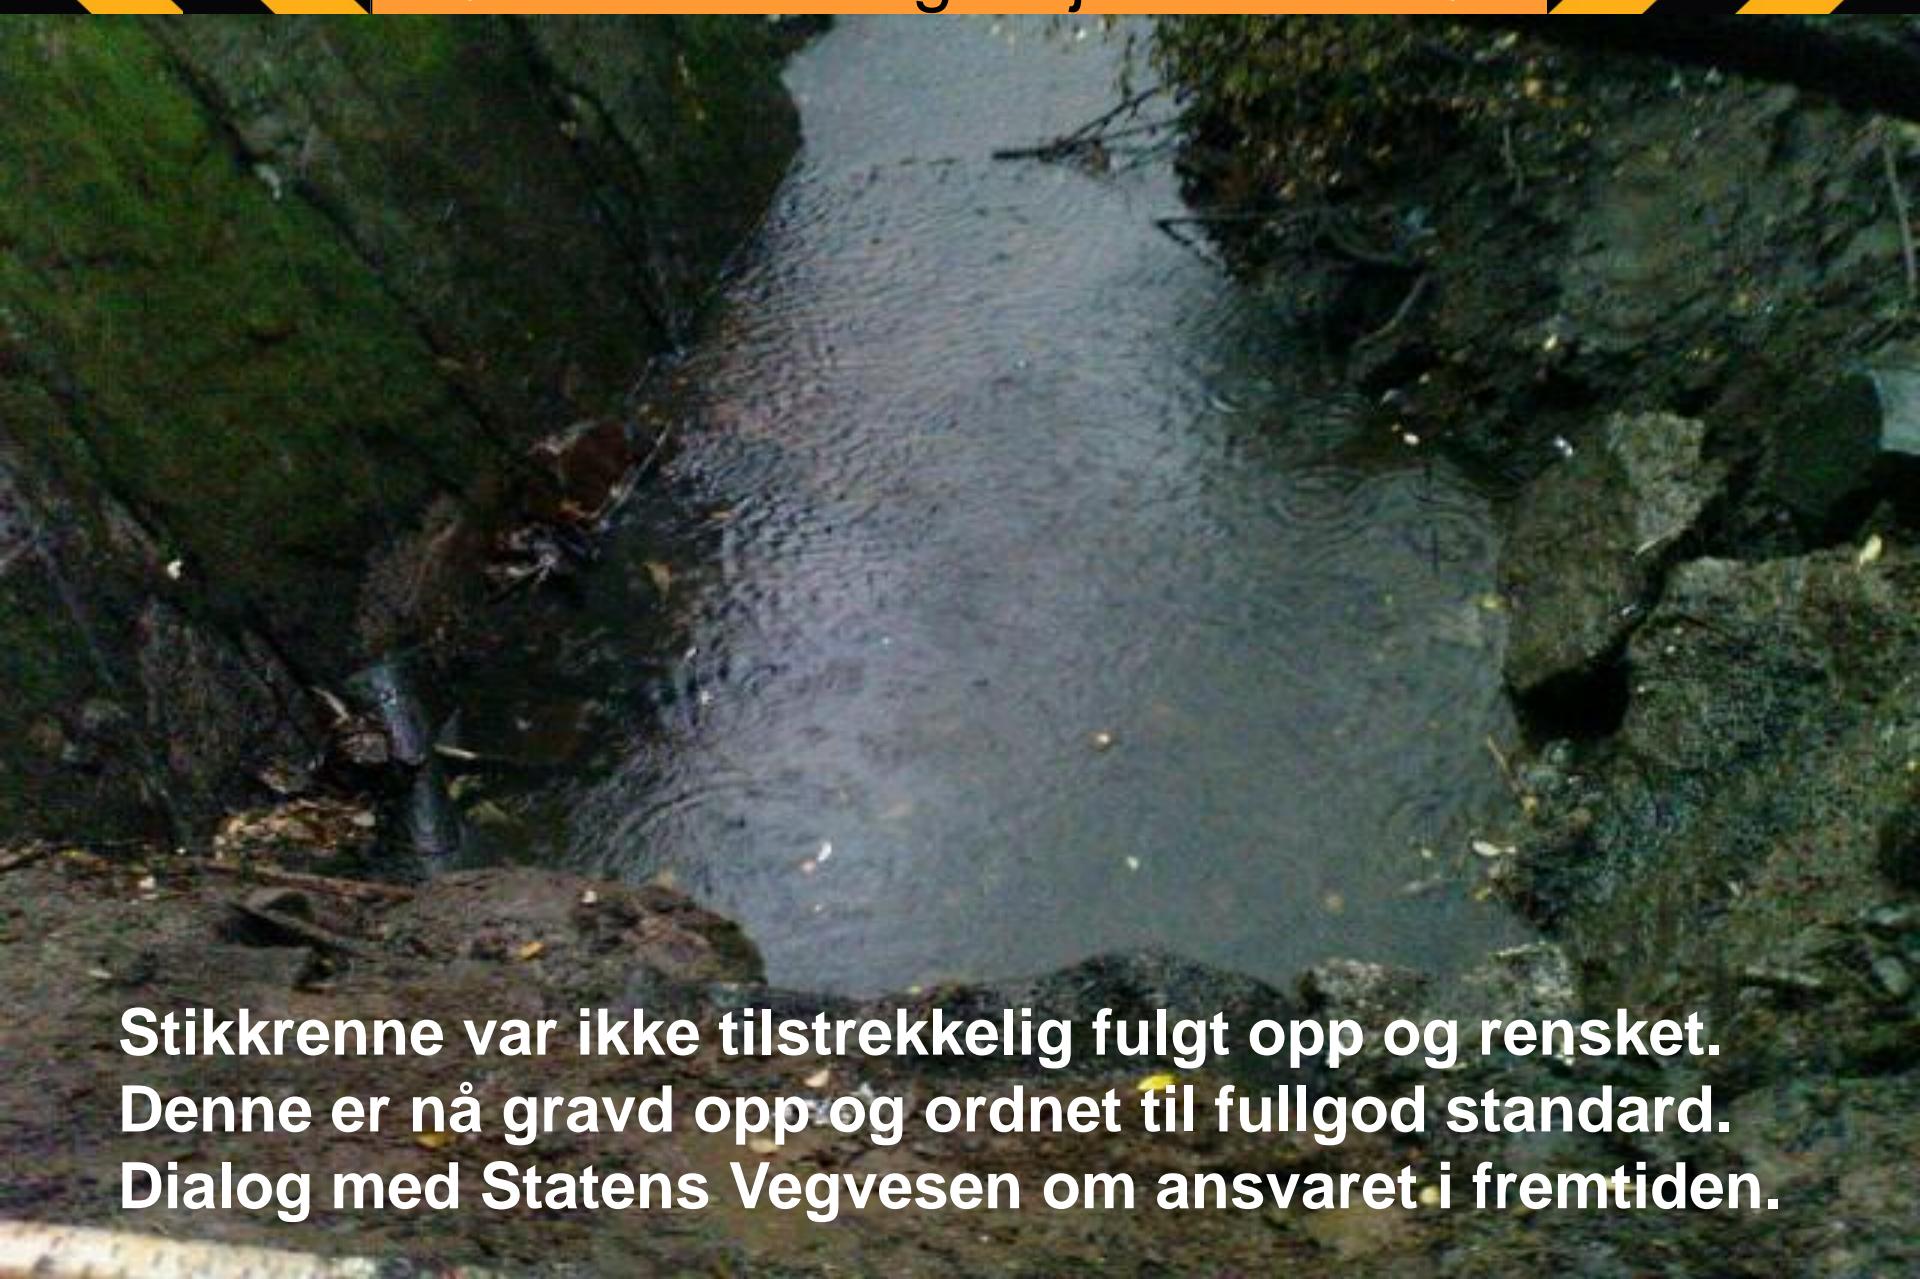
**Stikkrenne var ikke tilstrekkelig fulgt opp og rensket.
Denne er nå gravd opp og ordnet til fullgod standard.
Dialog med Statens Vegvesen om ansvaret i fremtiden.**

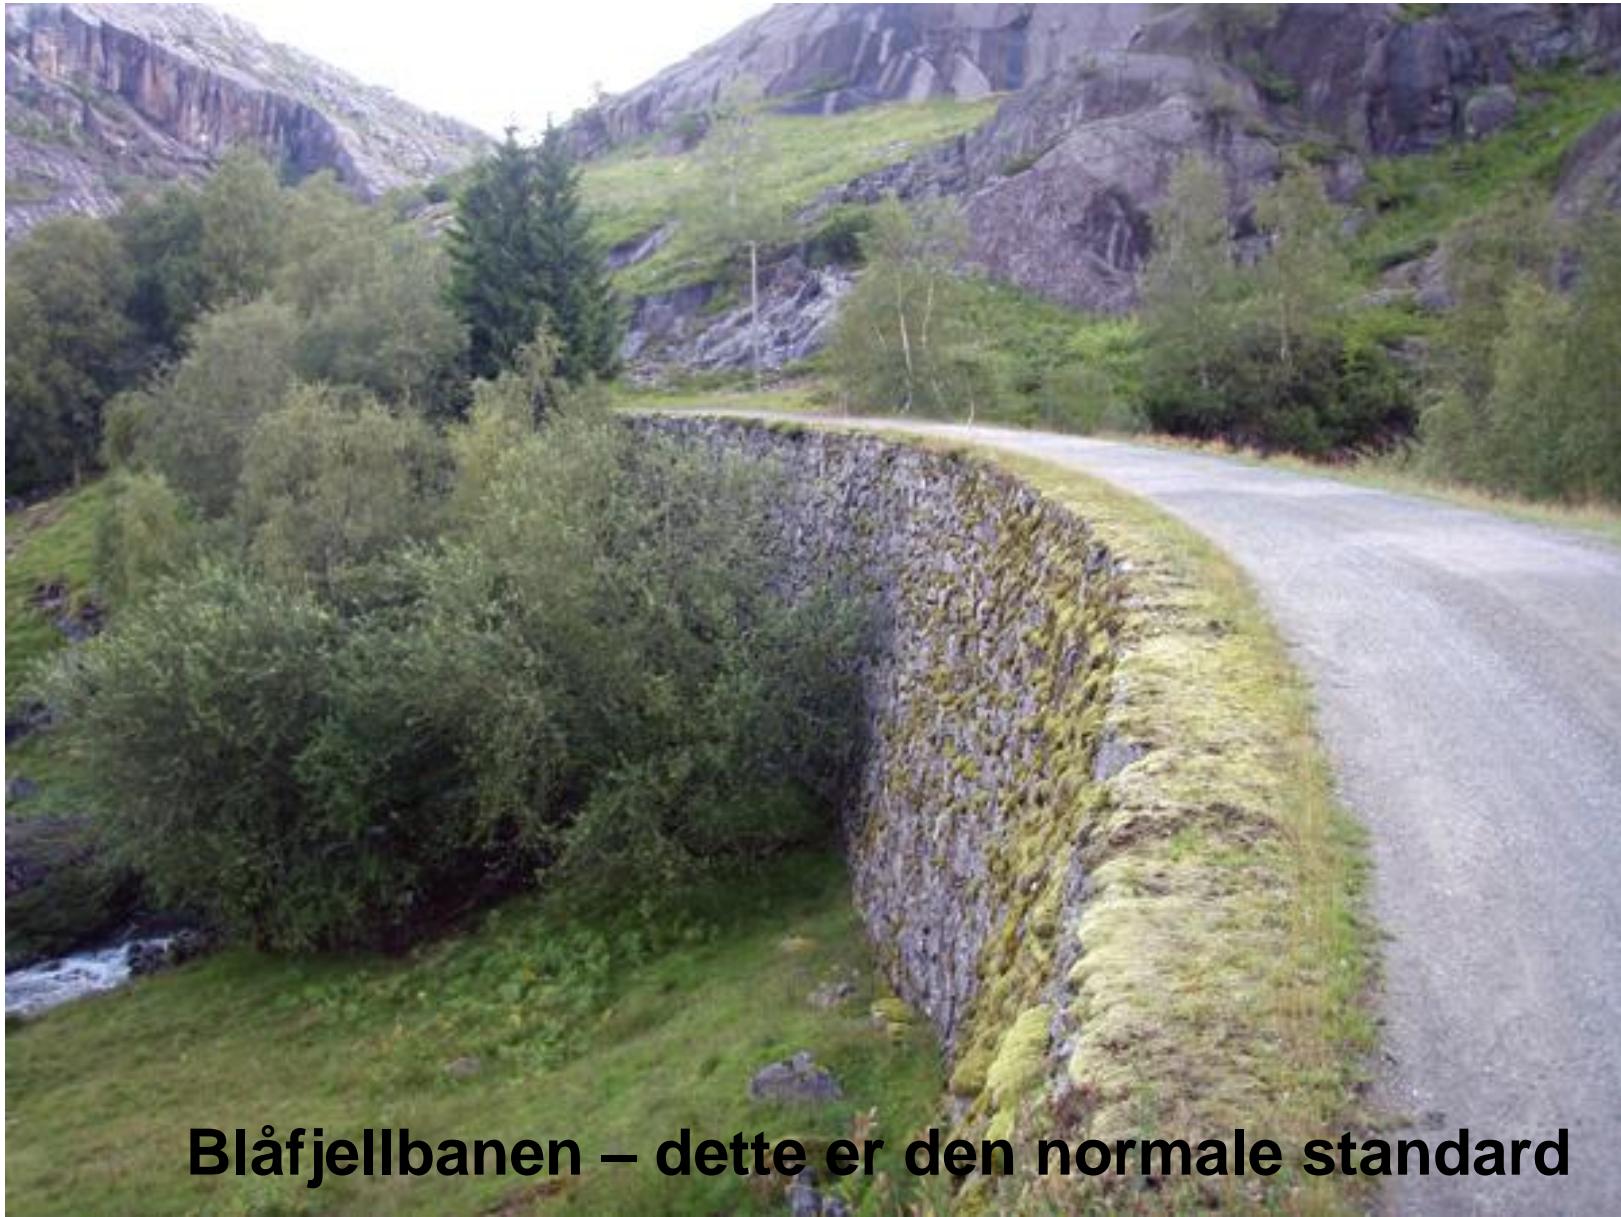
Blåfjellbanen – dette er den normale standard

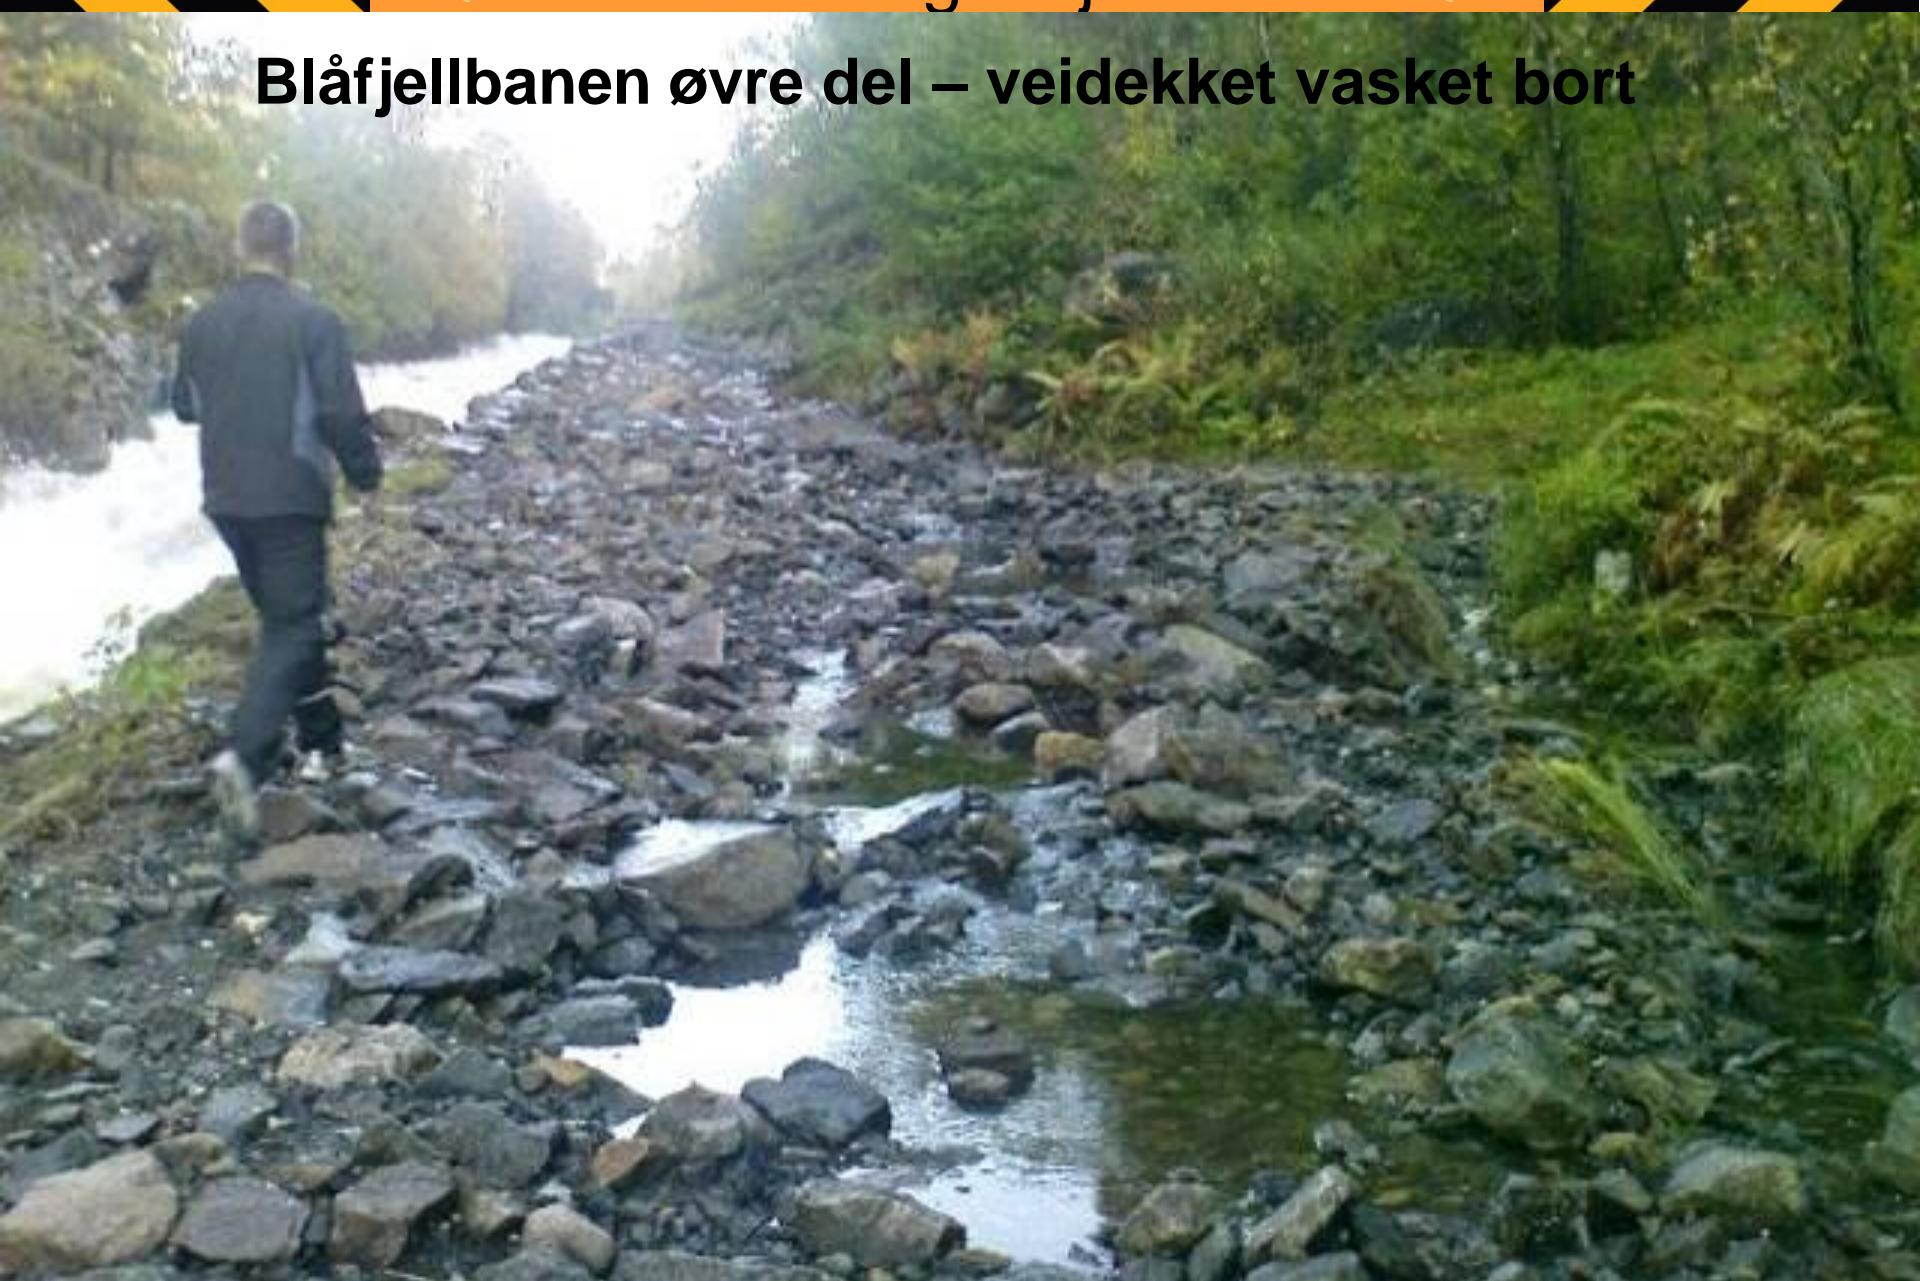
På ett område nedenfor de historiske gruveområdene hvor toppdekket var rensket bort i et strekk på over 200 meter.

På begge stedene hvor Blåfjellbanens veiareal har blitt fjernet av vannmassene så området ut som et uttørket elveleie med meget grove steinmasser som danner veibanen.

Blåfjellbanen øvre del – veidekket vasket bort

Kommunen startet utbedringen den 08.10.2010, men valgte å ikke arbeide gjennom helgen da forholdene stabiliserte seg på ettermiddagen.

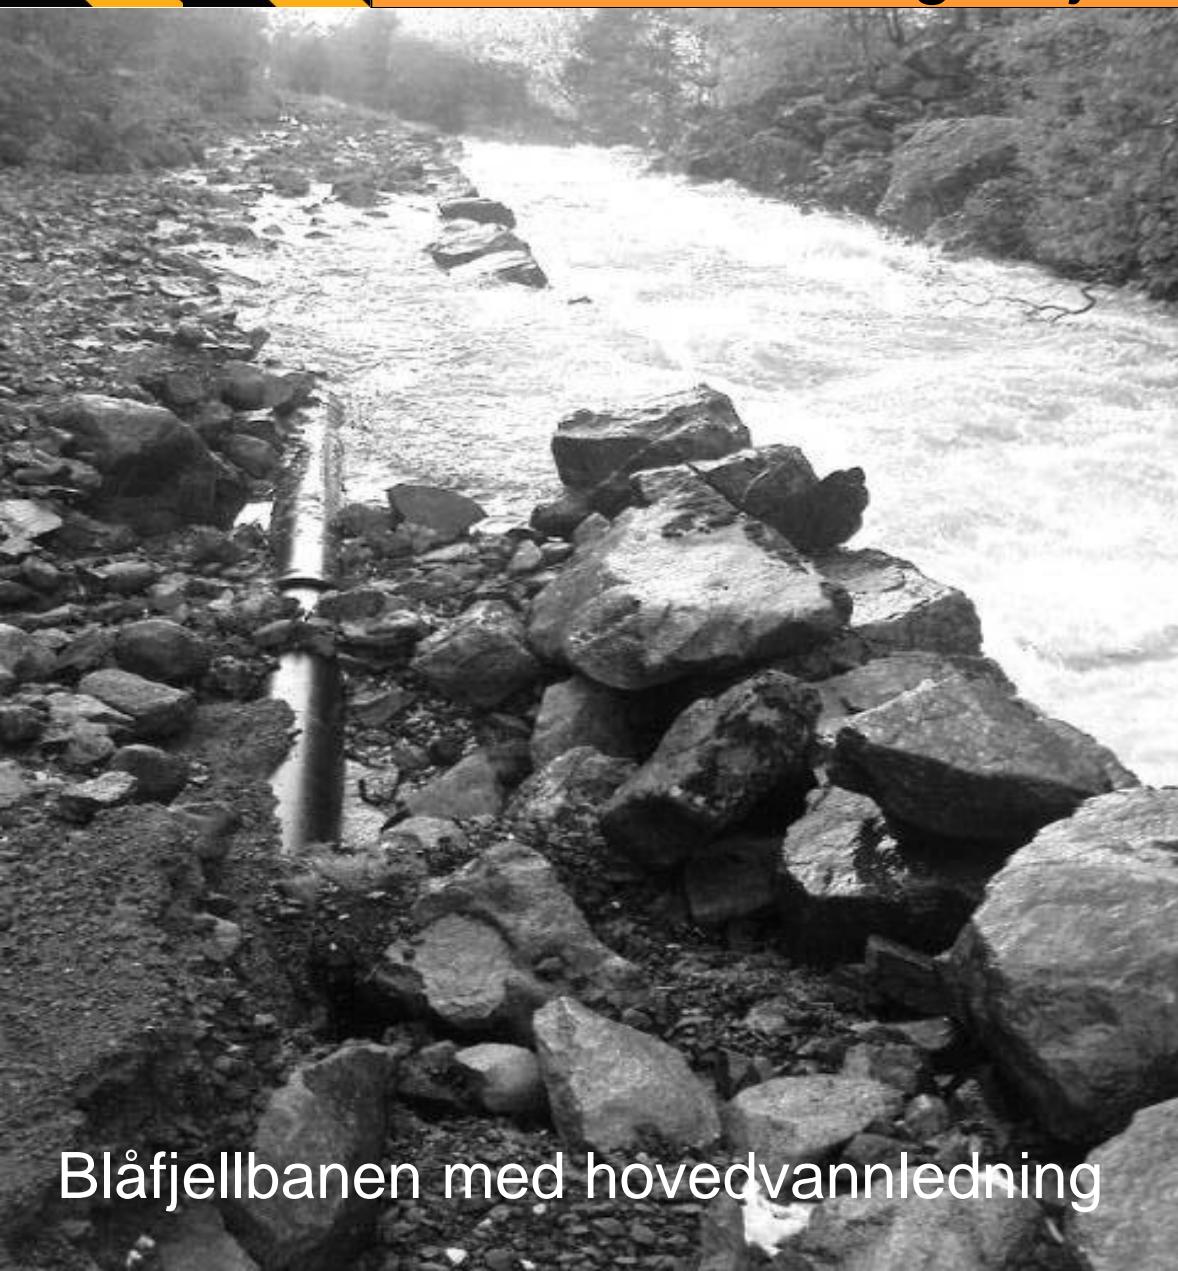
Blåfjellbanen med hovedvannledning

Fjellformasjon på denne siden fører vannet inn i veibanen når det når en viss høyde i elveløpet.

Kommunen satte inn ressurser slik at vannledningen fikk beholde i sitt opprinnelige leie, og at den etter kort tid ikke lenger skal være tilgjengelig/eksponert for allmennheten.

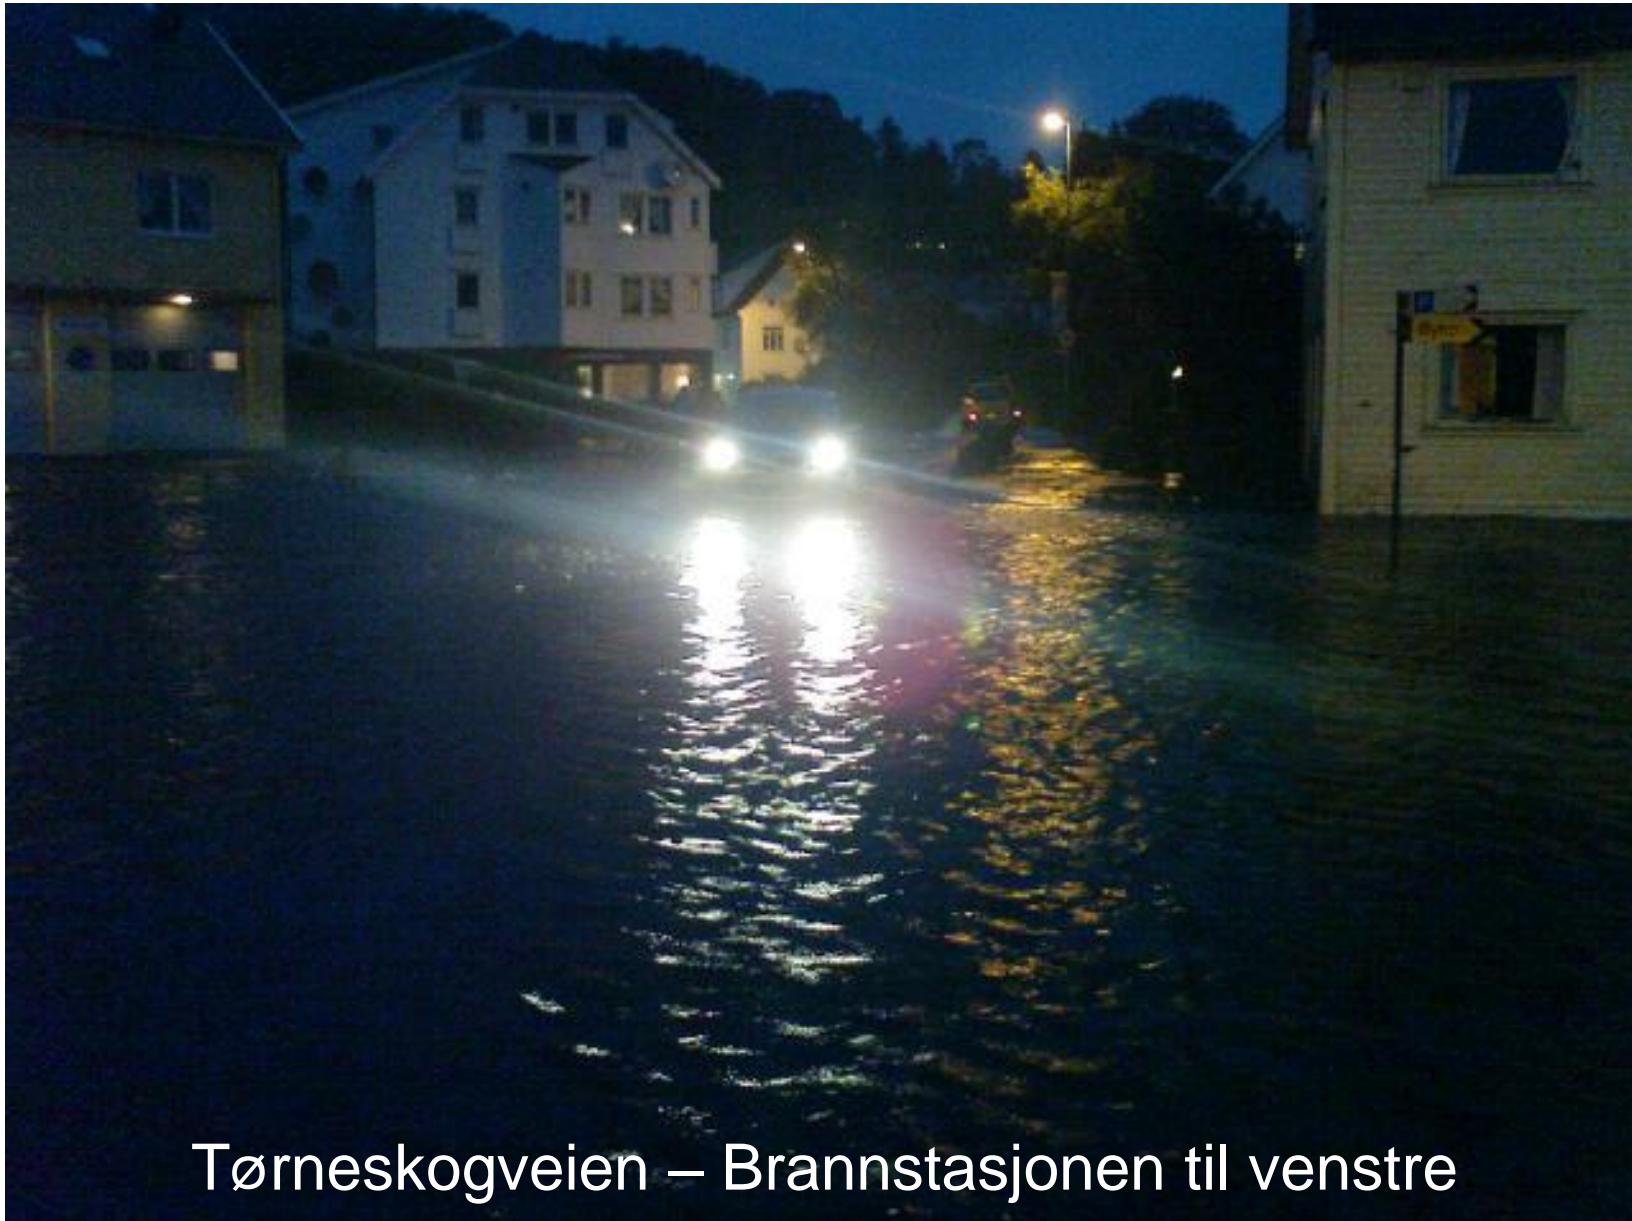
Tørneskogveien – Brannstasjonen til venstre
