FORURENSEDE SEDIMENTER I SANDNES HAVN

RAPPORT FRA FASE 1 I ARBEID MED FYLKESVISE TILTAKSPLANER

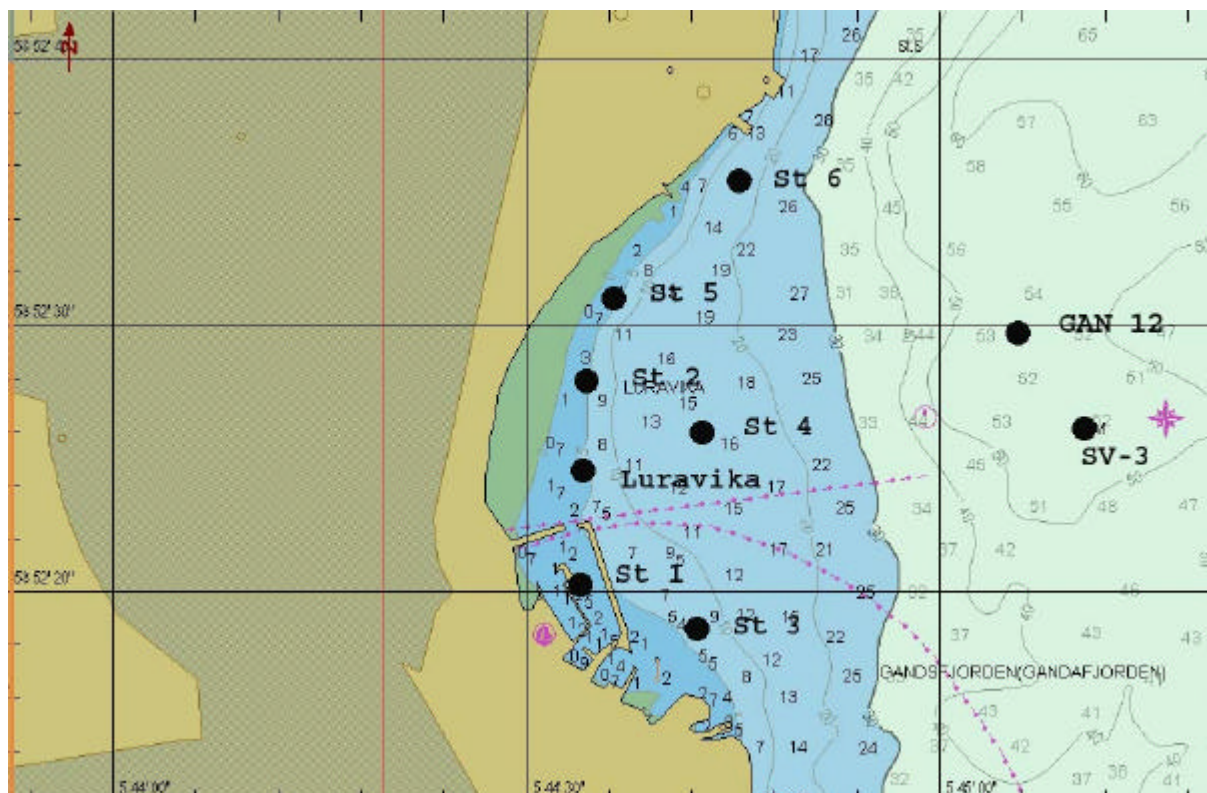
Fig 2. Oversikt over stasjonsplassering i Luravika. Måling av stasjonene St 1 – St 6 er foretatt i 2003, stasjonene kalt Luravika er analysert i 2000, GAN 12 i 1994 og SV-3 i 1974.

Stasjonene St 1 – St 6 og ”Luravika” er lokalisert inne i Luravika. Stasjonene GAN 12 og SV-3 er plassert utenfor Luravika i Gandsfjorden (fig 2). Målingene av St 1 – St 6 er foretatt i 2003, Luravika er tatt i 2000, GAN 12 i 1994 og SV-3 i 1974.

Resultatene fra alle stasjonene (se vedlegg 1, tabell A) viser lave verdier av PAH og B(a)P; tilstandsklasse 1-II. Det ble målt forhøyede verdier av PCB i 1974 (tilstandsklasse III) og i 1994 (tilstandsklasse II), men det er ikke påvist PCB i analysene foretatt i 2003. Det er imidlertid målt sterkt forhøyede verdier av TBT inne i Luravika (ST 1 – St 6). Alle stasjonene havner i tilstandsklasse V for TBT, bortsett fra på ST 4 (3-6 cm) der verdiene havner i klasse IV.

Søknad om utbygging av havneområdet vil sendes Fylkesmannen i Rogaland når spørsmålet om konsekvensutbygging er avklart i Sandnes kommune. Utbyggingen vil føre til en tildekking av deler av Luravika. Vi vil derfor vente til denne utbyggingen er klar før det vurderes nærmere om det skal gjennomføres tiltak i dette delområdet.

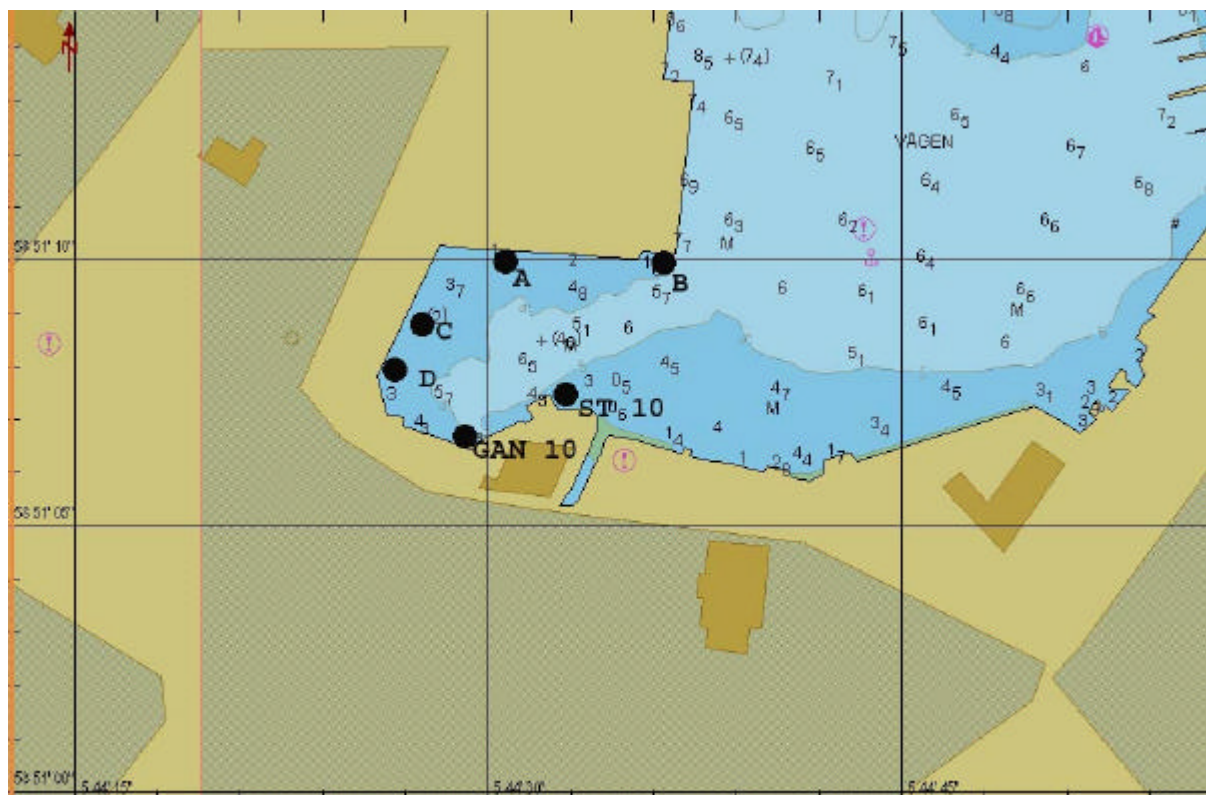
Fig 4. Oversikt over stasjonsplassering i Gjestehavna.. Måling av stasjonene A og B er foretatt i 1995, stasjonene B og C er foretatt i 1997, GAN 10 i 1993 og St 10 i 2001.

Stasjonene er jevnt fordelt langs kaikanten i Gjestehavna (fig 3). Måling av stasjonene A og B er foretatt i 1995, stasjonene B og C er foretatt i 1997, GAN 10 i 1993 og St 10 i 2001. Det ble mudret etter analysene i 1997. Resultatene fra alle stasjonene (se vedlegg 1, tabell B) er varierende. Generelt ligger tungmetallene i tilstandsklasse I - III. Unntatt fra dette er kvikksølv som ligger i tilstandsklasse V på stasjon A, B og Gan 10. Resultatene for organiske miljøgifter er også varierende. PAH, B(a)P og PCB varierer fra tilstandsklasse II - V. TBT er ikke målt på noen av stasjonene.

Dypet inne i Gjestehavna varierer fra 0 meter til omtrent 6 meters dyp. Bunnforholdene på stasjonene A og B er beskrevet som bestående av sort mudder med kraftig lukt av hydrogensulfid.. Det er som nevnt utløp av to elver i Gjesthavna og i tillegg er det utløp fra kommunalt avløp i området.

Sedimentene i delområdet er til dels meget sterkt forurenset. En opprydding av sedimentene i Gjestehavna vil være av allmenn interesse og vil gi Sandnes kommune et miljøansikt overfor sine innbyggere. Det er allikevel for mange aktive kilder som må stanses før en tiltaksprosess kan igangsettes i Gjestehavna. Fylkesmannen mener derfor det ikke er hensiktsmessig å sette i gang opprydding i dette delområdet før Sandnes kommune har sanert sine kommunale avløp i området.

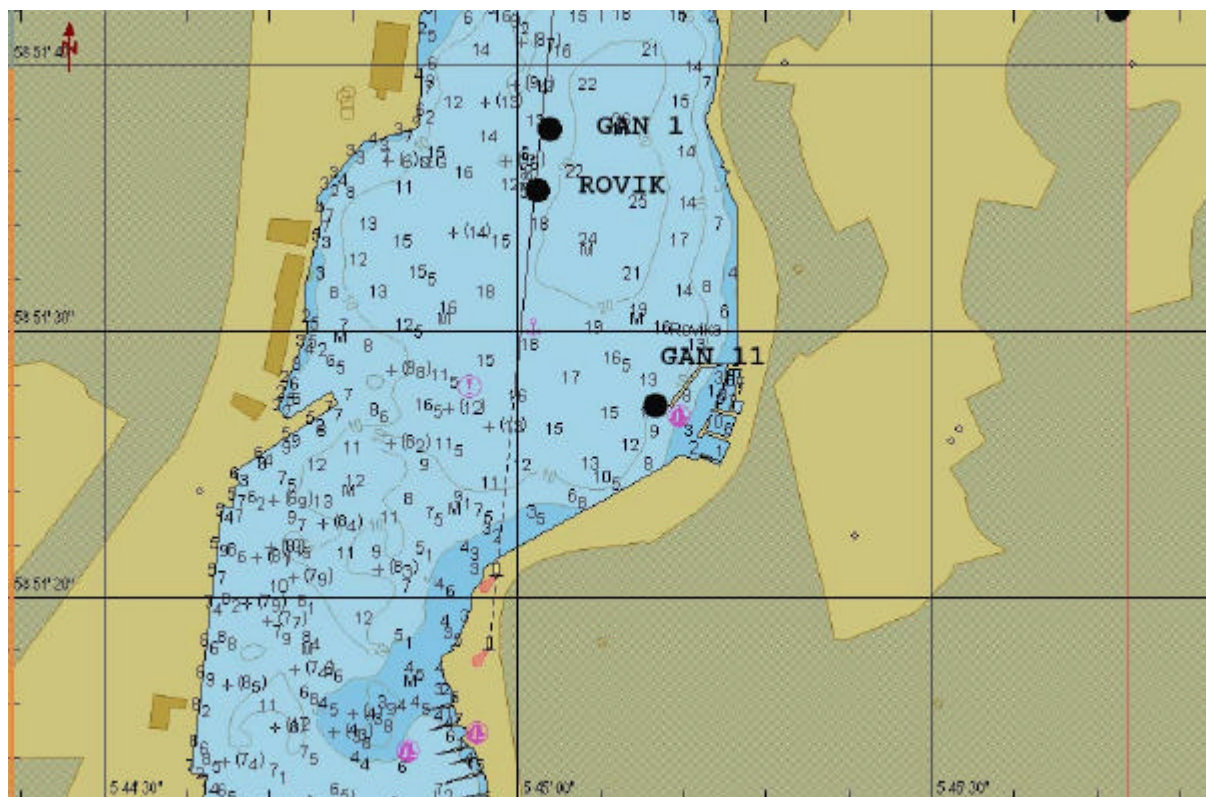
Fig 6. Oversikt over stasjonsplassering i Rovik - Aspervika. Måling av stasjonene Gan 1, Gan 11 og Rovik er foretatt i henholdsvis 1983, 1994 og 2001.

Stasjonene Gan 1 og "Rovik" er lokalisert inne ute i Gandsfjorden mens Gan 11 er lokalisert ved småbåthavna i Rovik.

Resultatene fra stasjonene (se vedlegg 1, tabell C) Gan 1 og "Rovik" viser lave verdier for alle analyserte parametere (tilstandsklasse I og II). Inne i Rovik, ved stasjon Gan 11 er det noe forhøyede verdier av tungmetaller (tilstandsklasse II og II), PAH er målt til tilstandsklasse II mens PCB ble målt til tilstandsklasse III.

Fylkesmannen ser på området som mindre forurenset. Dette er dessuten et område som vil falle inn under kartlegging av småbåthavnene. Vi anbefaler derfor ingen videre undersøkelser i denne omgang.

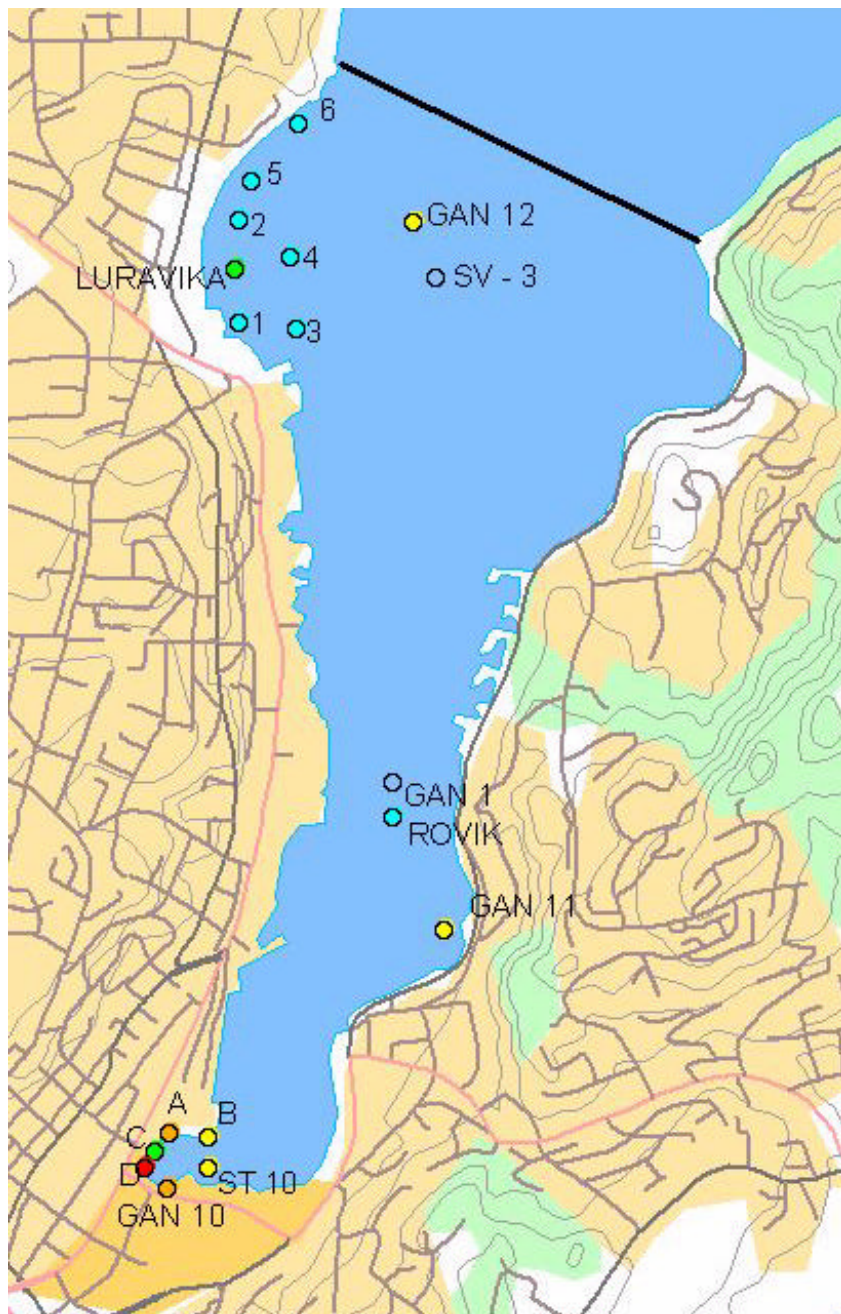
Figur A: Forurensningsgrad for PCB.

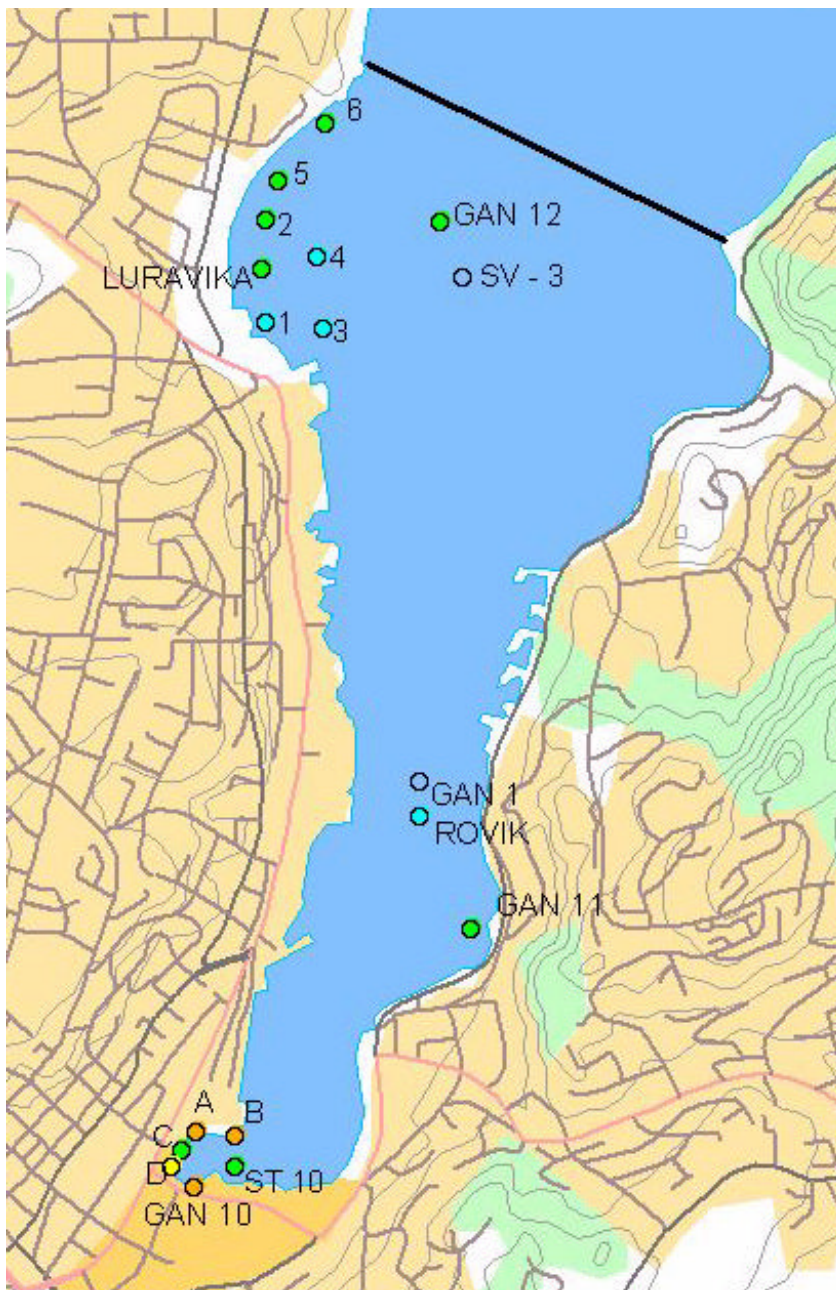
Figur B: Forurensningsgrad for PAH

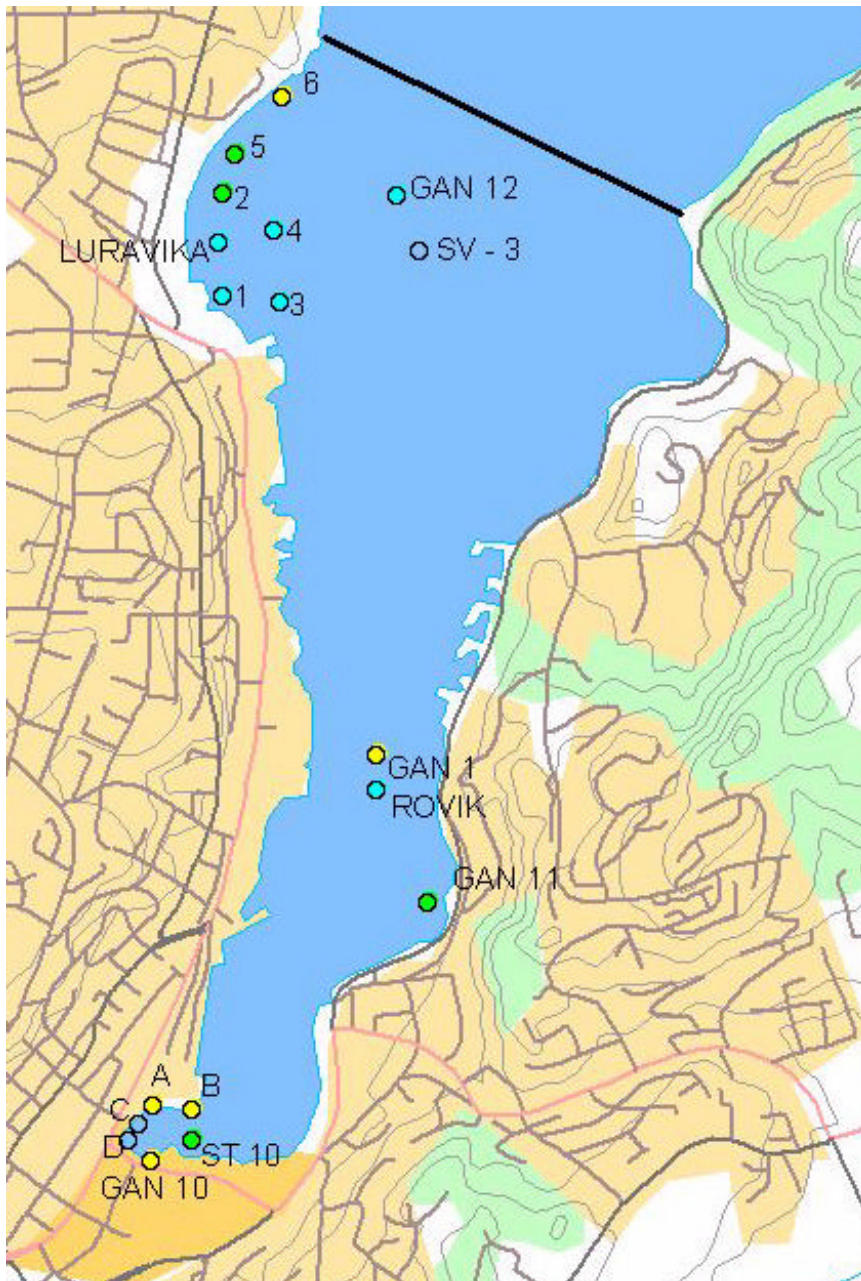
Figur C: Forurensningsgrad for kadmium

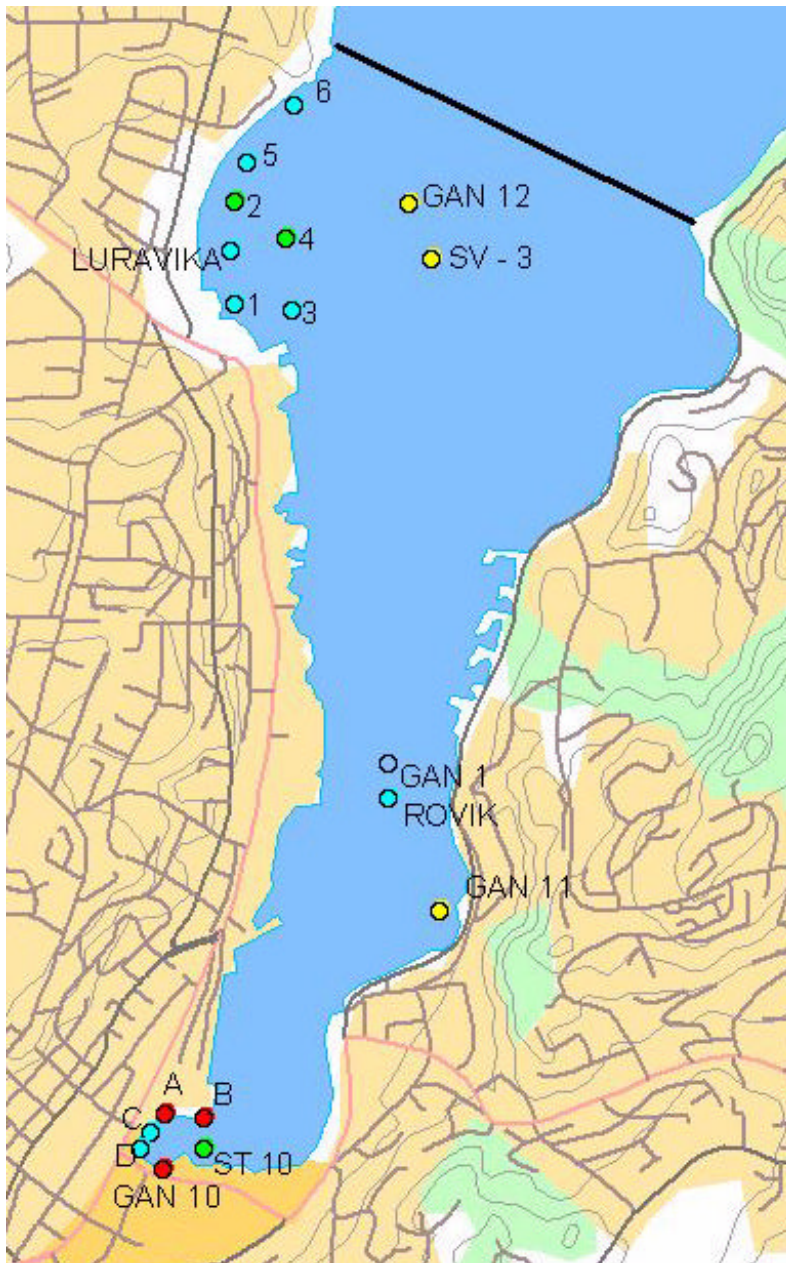
Figur D: Forurensningsgrad for kvikksølv

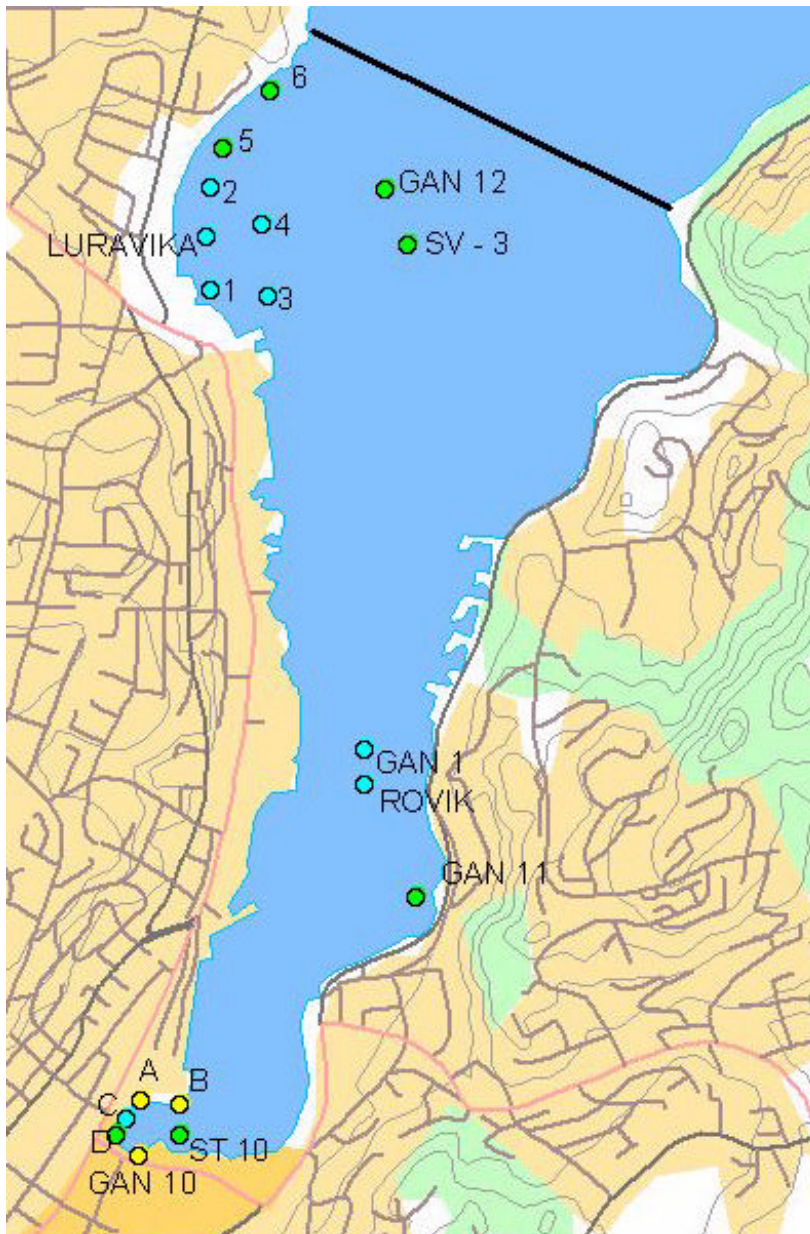
Figur E: Forurensningsgrad for bly.

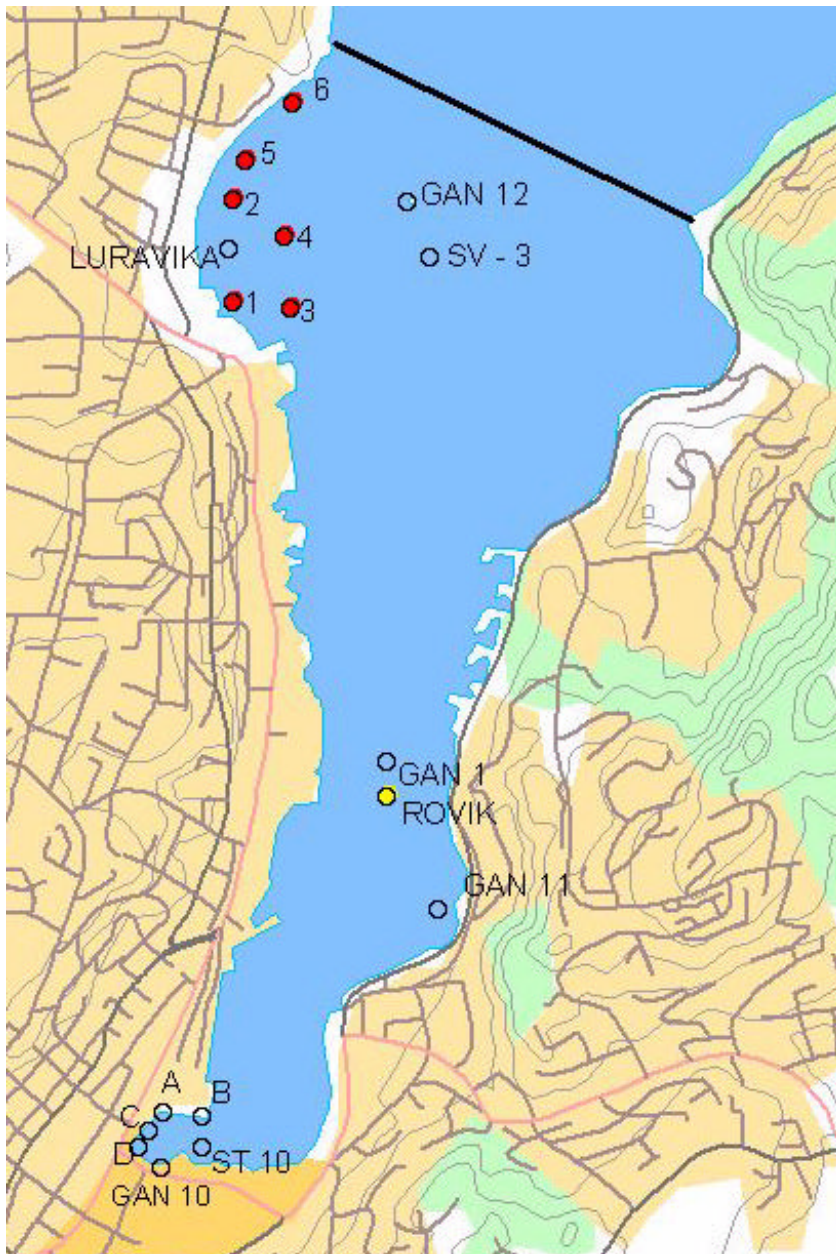
Figur F: Forurensningsgrad for TBT.
