## ► Naturkartlegging Vardø havn, ytre molo

# ► Kartlegging av marine naturverdier: Vardø havn

Oppdragsnr.: 52207054 Dokumentnr.: RIM03 Versjon: J02 Dato: 2023-04-18

Oppdragsnr.: 52302038 Dokumentnr.: RIM01 Versjon: J03 Dato: 2023-12-07

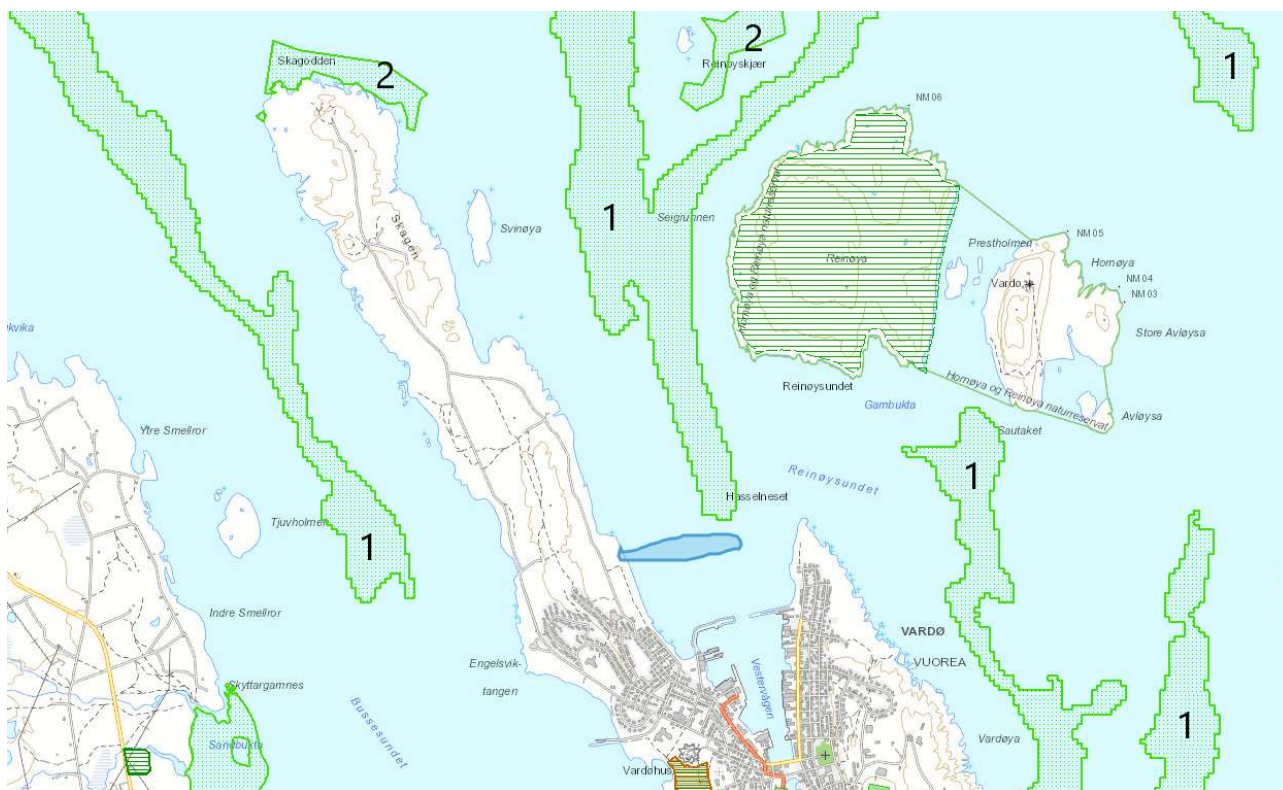
Figur 2: Kart hentet fra Naturbase. De grønne områdene markert med 1 er skjellsand. De grønne områdene markert med 2 er tareskogforekomster. Den blå sirkelen er tiltaksområdet.

Figur 2 viser en oversikt over registrerte naturtyper rundt tiltaksområdet. Det er registrert den marine naturtypen skjellsand, (ID: BM00121194/172/201/209/224 (Naturbase, 2020) ved flere beliggenheter markert med 1 i Figur 2. Verdien for skjellsandområdene er satt fra viktig til svært viktig. Det er registrert naturtypen større tareskogforekomster (ID: BM00120732/33 (Naturbase, 2020) ved Skagodden ytterst på øya og Reinøyskjær. Verdien er satt til viktig. Forekomstene er modellert og inneholder ingen feltregistreringer det vil si at det skaper en feilmargen. Alle forekomstene er registrert utenfor selve tiltaksområdet.

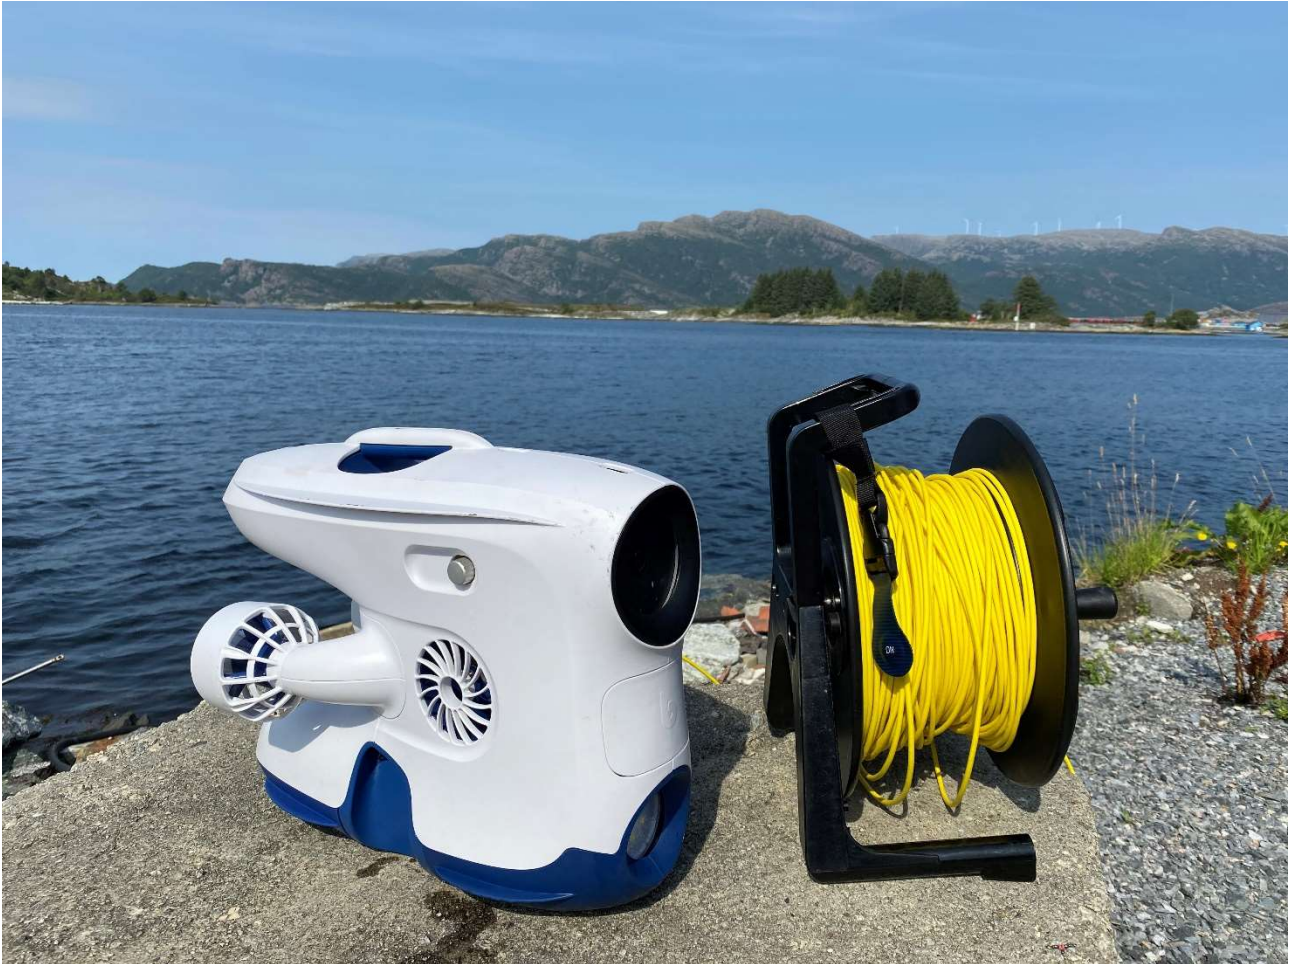
*Figur 4: Undervannsdronen Blueye Pioneer som ble brukt i dette oppdraget*

Det ble gjort videoopptak av sjøbunnen 27.08.2020 ved hjelp av undervannsdronen Blueye Pioneer (Figur 4). Det ble totalt kjørt 6 transekter for å kartlegge tiltaksområdet, vist i Figur 5.

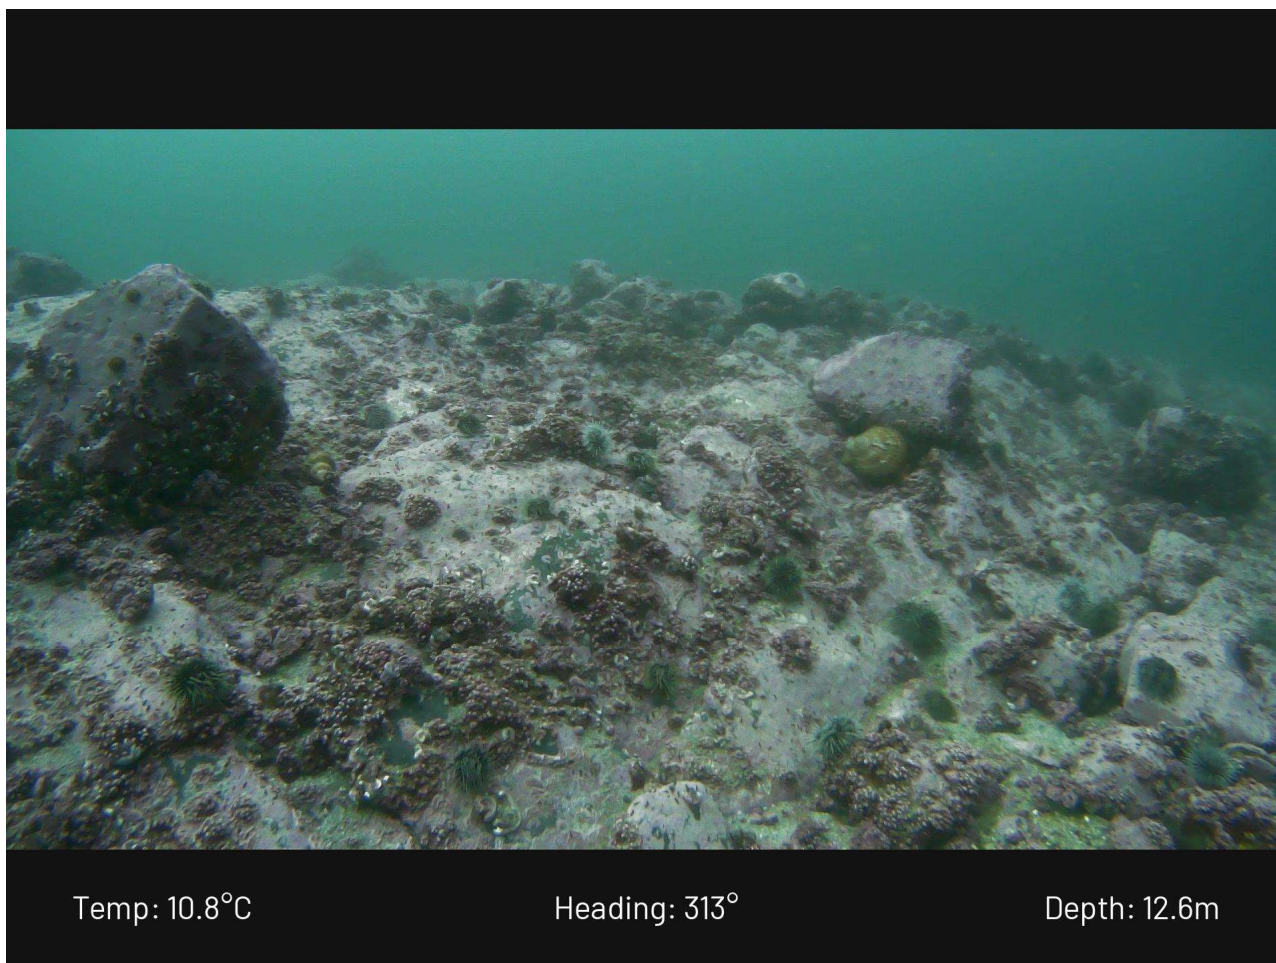
Figur 9: Illustrasjonsbilde av Transekt 4 (Stasjon 2) tatt ved 12.6 meters dyp. Bildet illustrerer hardbunnen i området, og man kan observere et haneskjell til høyre i bildet.

Transekt 4 gikk fra stasjon 3 på ca. 19 meter og over til stasjon 2 (Figur 1) opp til ca. 5 meter. Starten av transektet besto i hovedsak av sand med døde skjell. Mot midten av transektet ble det observert en gradvis overgang til hardbunn med flere mindre steiner som gikk over til større steiner og mot slutten av stasjon 2 ble det observert hardbunn. Det harde substratet var dekket med kalkalger langs hele transektet. Det ble observert kråkeboller, sjøanemoner og sjøstjerner i området, i tillegg til kongesnegl, ribbemaneter (Figur 9) og spredte forekomster av ulike skjellarter, blant annet haneskjell (*Chlamys islandica*). Det ble også observert noen fisker i området.

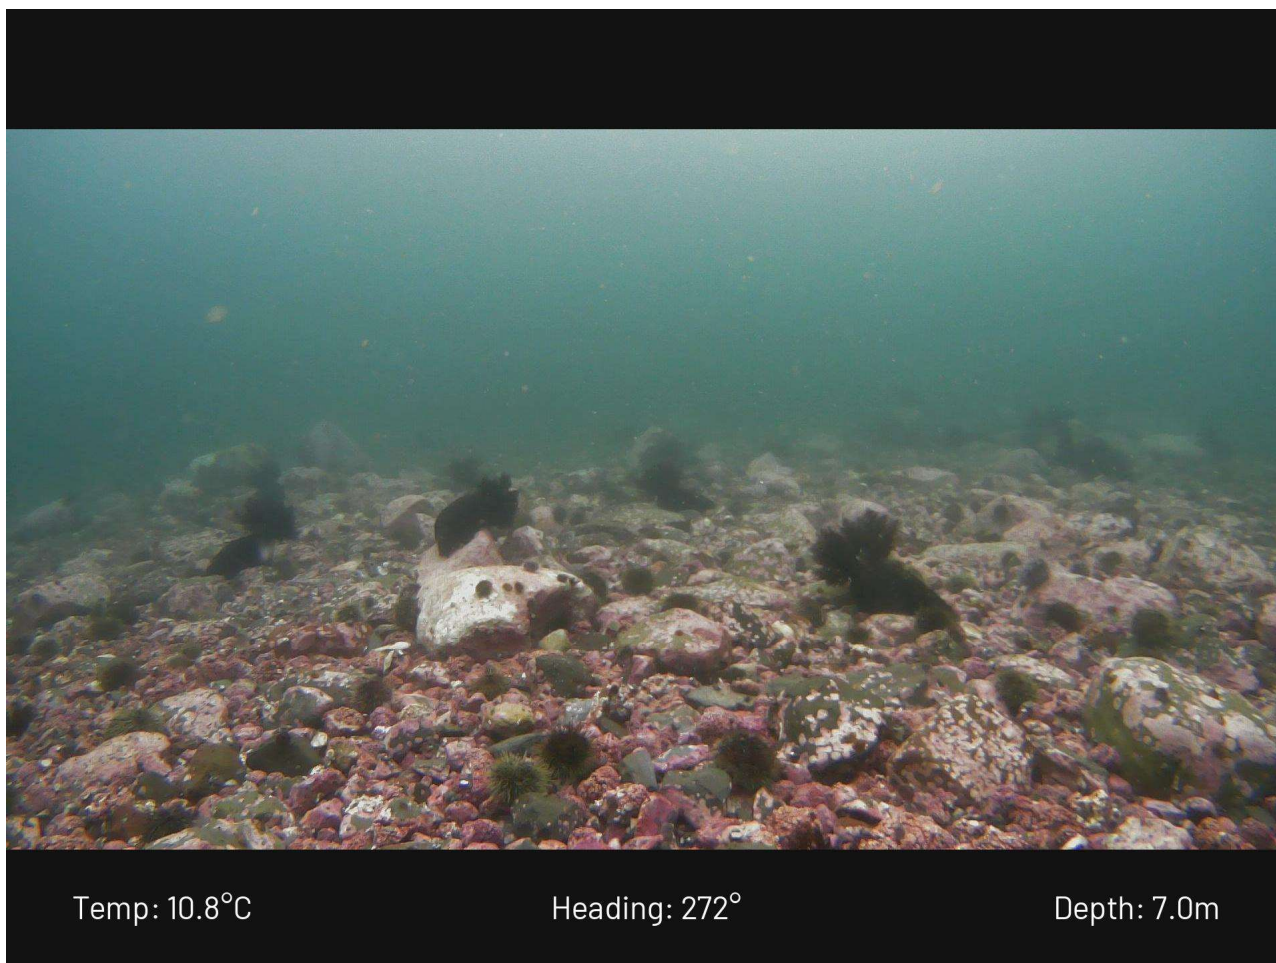
Figur 10: Illustrasjonsbilde av Transekt 6 (Stasjon 1). Her ser man større og mindre steiner med tett forekomst av kråkeboller, kalkalger og sjøpølser.

Transekt 5 og 6 gikk fra 4 meter ned til ca. 12 meters dyp, bunnen besto i hovedsak av hardbunn og store steiner. Det ble observert mange kråkeboller og kalkalger dekket steinene. Det ble også observert noen sjøpølser. Mot midten av stasjonen ble det observert at bunnen ble dekt av mer småstein og dette gjaldt helt til slutten av transektet som endte rett før fjæresonen (litoralsonen) startet. Det ble i det området observert sjøstjerner, sjøpølser og kråkeboller (Figur 10).

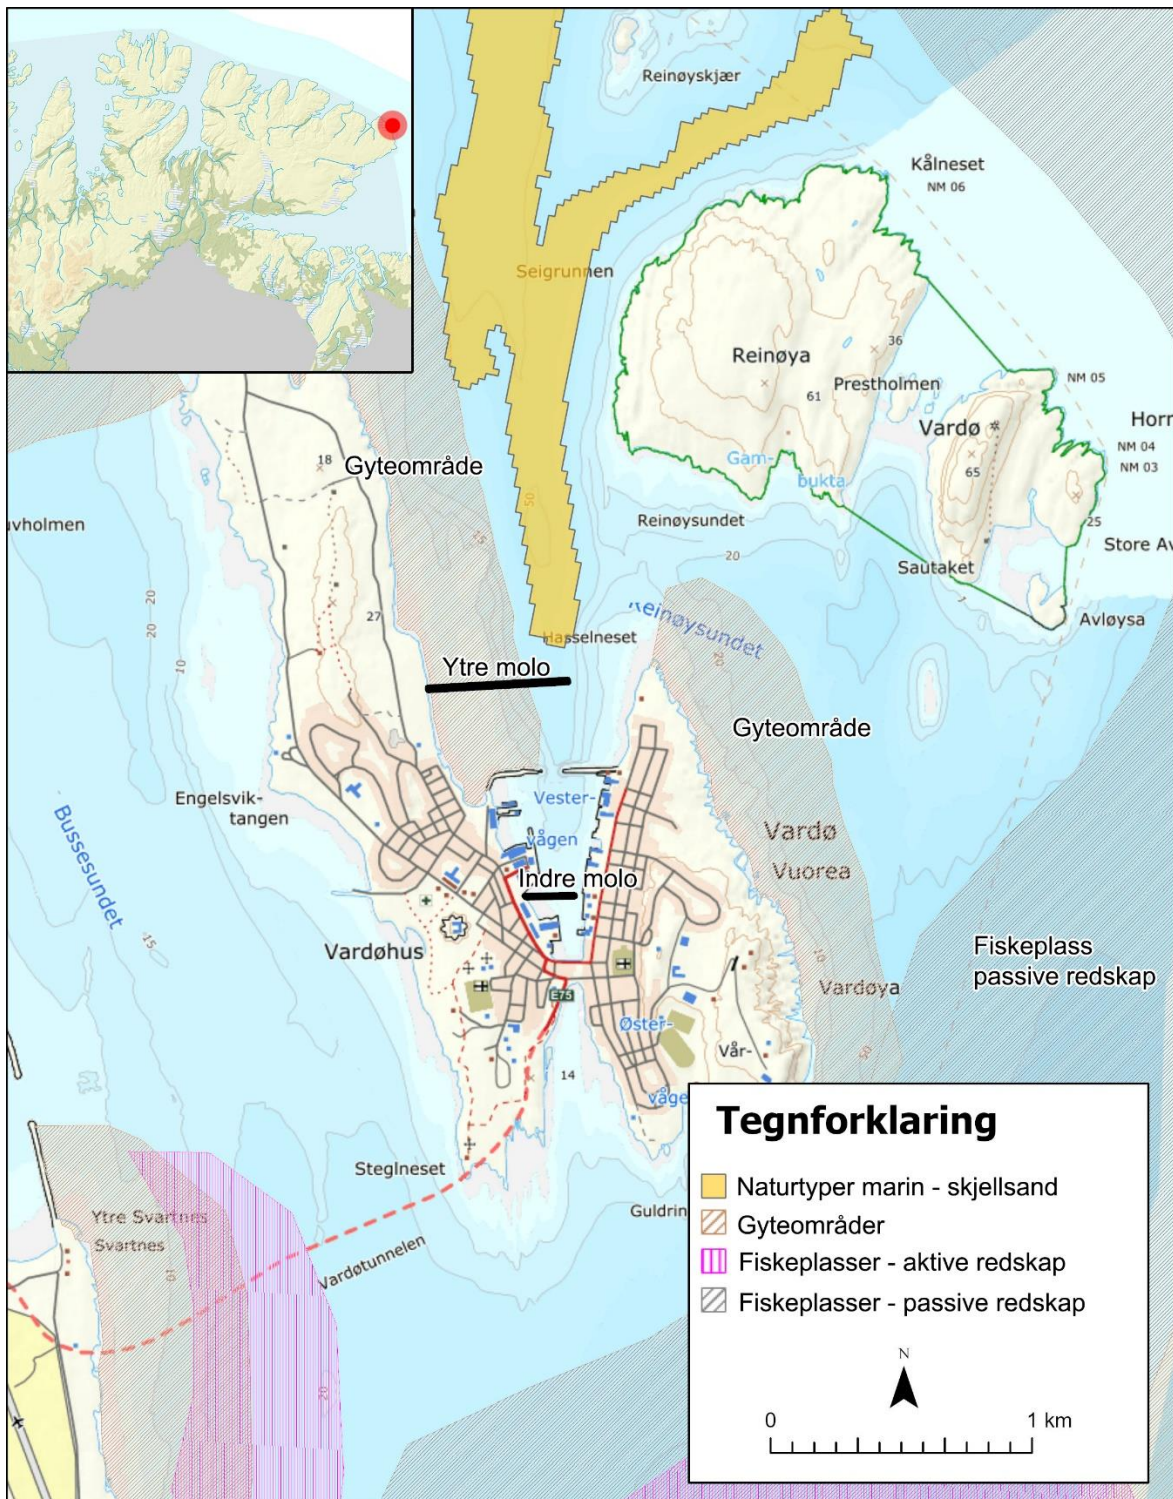
Figur 1-1: Kart som viser naturtyper etter DN-HB 19 og kystnære fiskeridata registrert i området. Gul skravur: skjellsand. Beige skravur: gyteområde for rognkjeks (også markert med «Gyteområde»). Grå skravur: fiskeplasser for passive redskap. Rosa skravur: fiskeplasser for aktive redskap. Svart stripe: planlagt molo. Informasjon hentet fra Naturbase og Fiskeridirektoratet 18/10/2022. Øverst t.v.: Kart over østre del av Troms og Finsmark. Rød prikk: fokusområde.

Oversikt over fiskeriinteresser og naturtyper er vist i Figur 1-1.

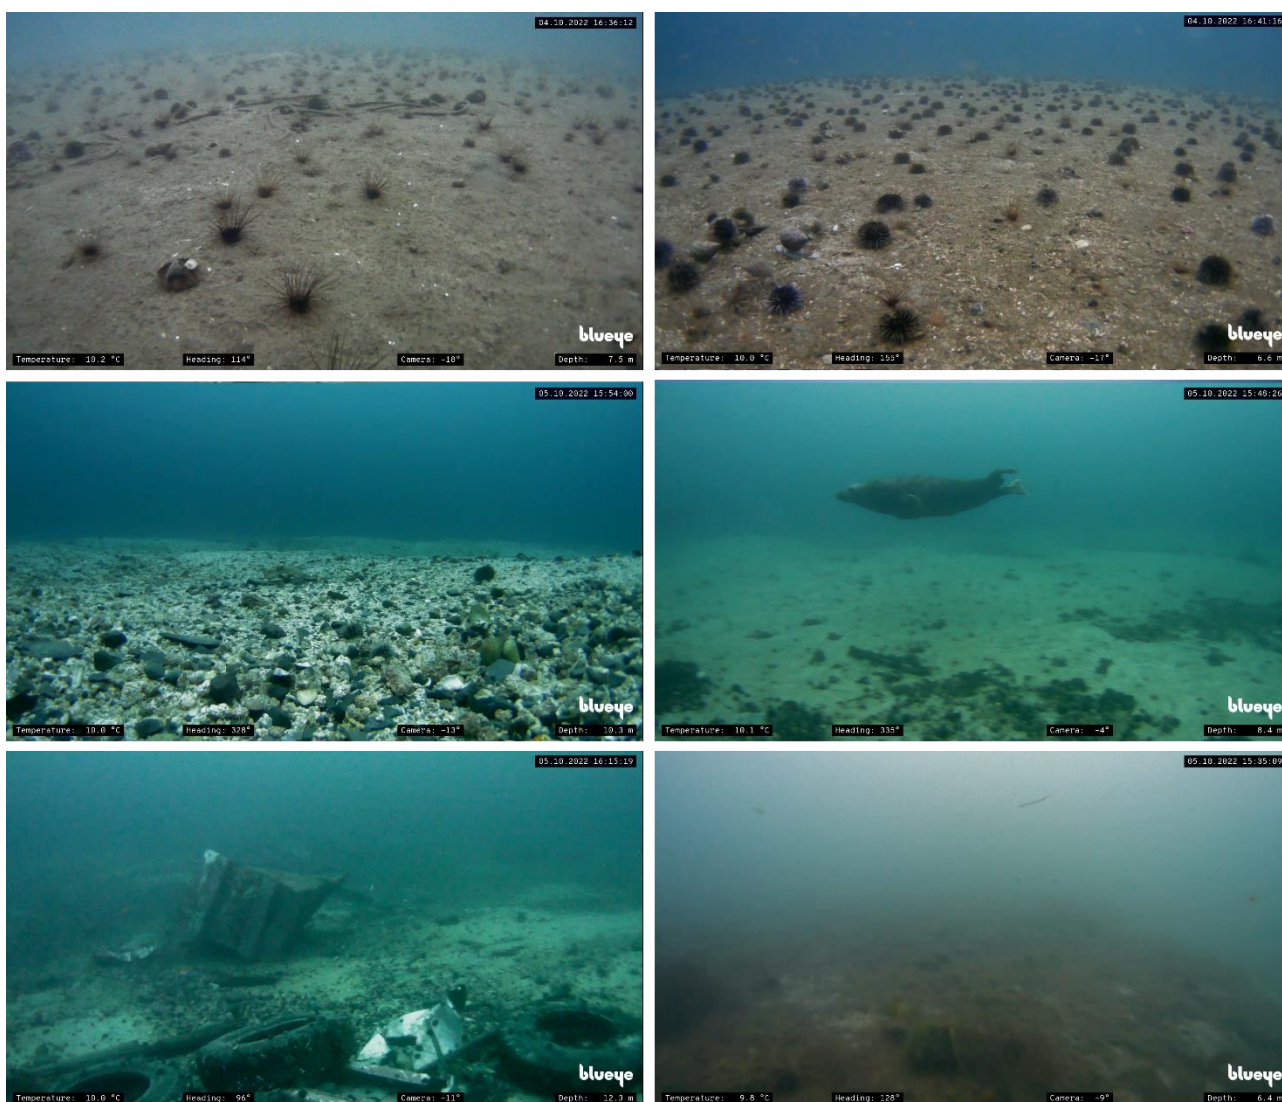
Figur 2-5: Øverst t.v.: sjøanemoner på typisk bløtbunn for hele havna. Øverst t.h.: kråkeboller dominerer mye av sjøbunnen også i indre havn. Midten t.v.: noen områder var i større grad dekket av grus og skjellrester. Midten t.h.: Havert ble observert med ROV flere steder i indre havn. Nederst t.v.: mye avfall ble observert i havna, her en graveskuffe og bildekk. Nederst t.h.: innerst i havna var sikten langt dårligere enn lenger ut.

Sjøbunnen var svært homogen og består av bløtbunn med varierende grad av småstein og grus. En del avfall, som bøyer, bildekk, graveskuffe og diverse plast ble observert på videotransektene. Det ble ikke funnet noen naturtyper i indre havn. Sjøbunnen var relativt flat, men innerst i havna (T9) var det noe mer ulent terreng.

Det ble observert rikelig med kråkeboller. Av andre dyr ble det registrert fisk, eremittkreps, sjøstjerne, snegler og sjøanemoner, særlig lenger ut i havna. Lengst inne viste sedimentprøvene tatt på stedet at det fantes rørhusbyggende flerbørstemark i sedimentet. Havert ble observert fra båt og med ROV ved flere anledninger i hele indre havn. Eksempelbilder fra området er vist i Figur 2-5.

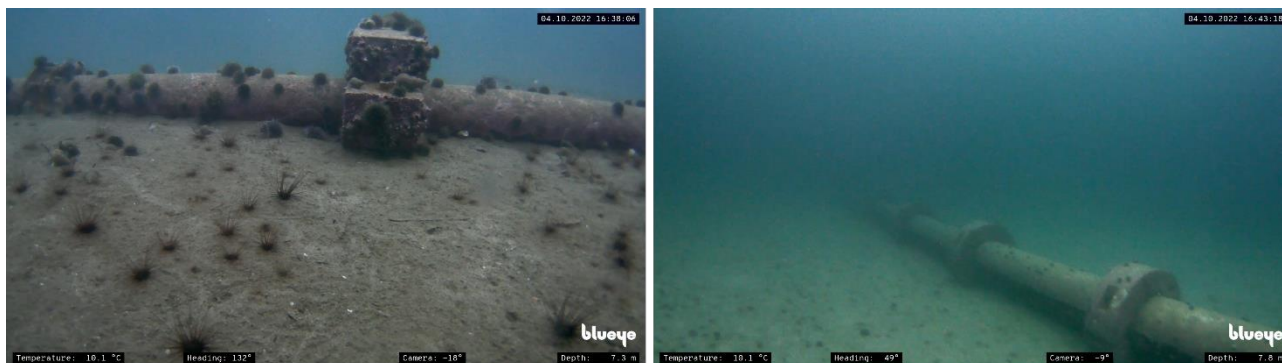
Figur 2-6: T.v.: rør noen meter øst for flytebyggen ved T6. Rør mot lenger sørøst i T6.

Ved T6 ble det observert to ulike rør; ett bare noen meter øst for flytebyggen med fiskebåter, og ett større rør lenger ut, sørøst i transektet. Rørene her ligner på rørene observert i T4. Bilder er vist i Figur 2-6.

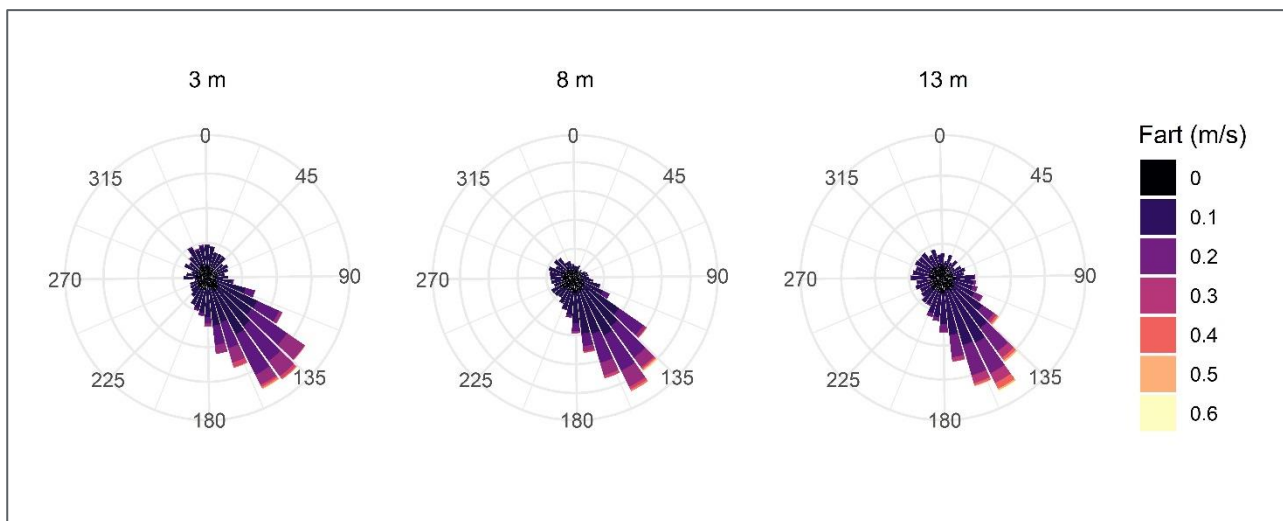
Figur 1-2. Strømretning og -hastighet målt ved tre dyp i molotraseen. Høyde på søylene indikerer antall målinger per hastighet og himmelretning.

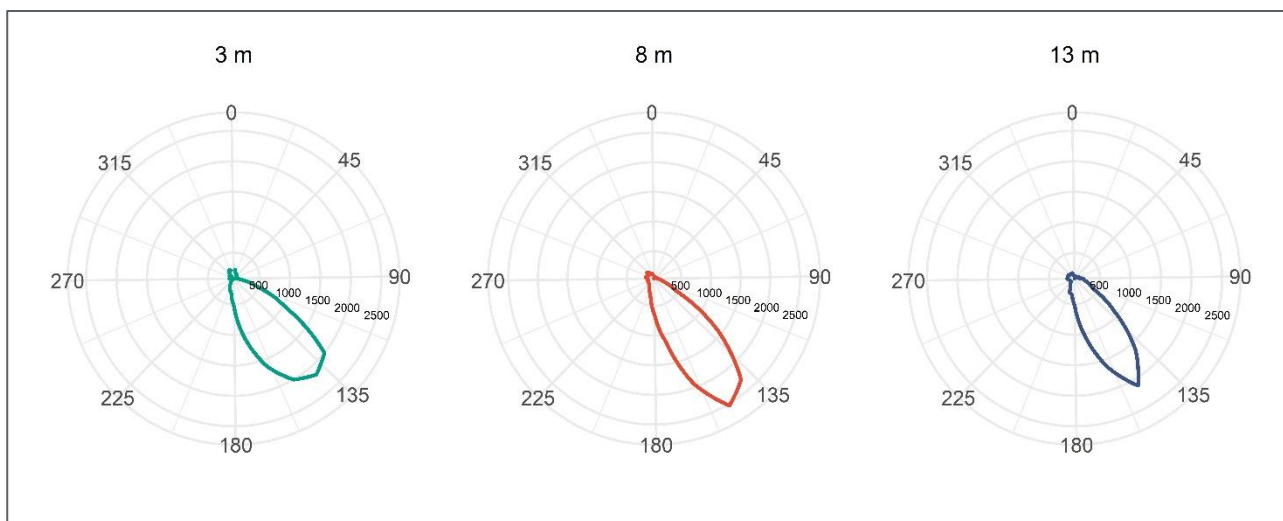
Figur 1-3: Vanntransport ( $m^3/m^2/dag$ ) og strømretning ved tre ulike dyp i molotraseen. Mengde (500 – 2500  $m^3/m^2/dag$ ) er indikert langs y-aksen.

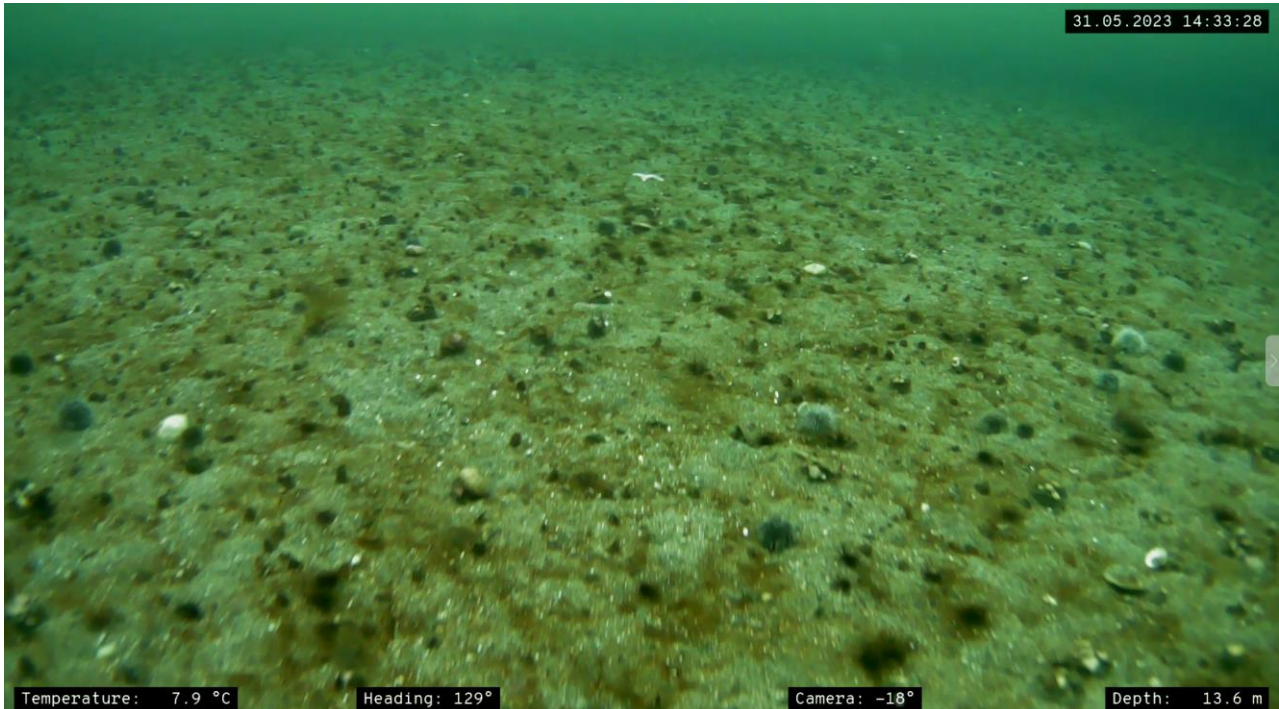
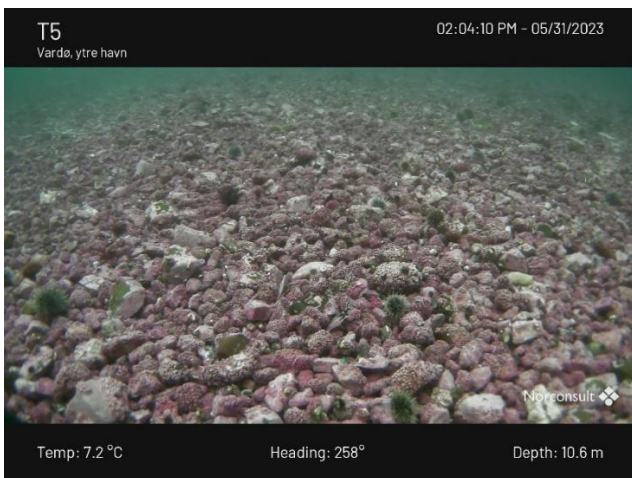
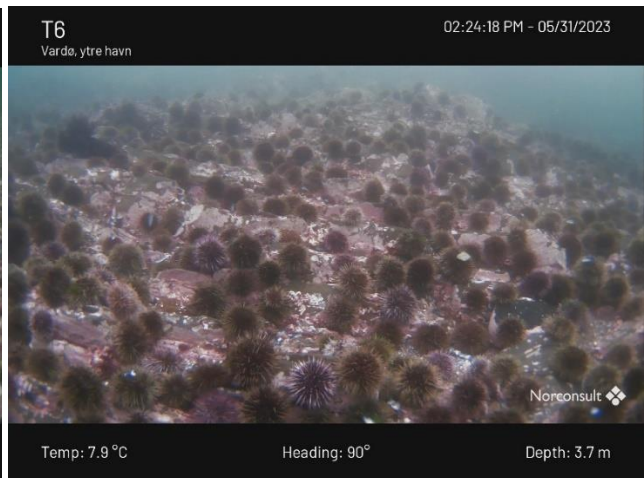
Figur 2-6: Øverst t-v.: Bløtbunn med kråkeboller. Nederst t-v.: Steinete sjøbunn og rugl. Nederst t-h.: hardbunn med kråkeboller.

Dette området inkluderer transektene T5 og T6 samt punktregistrering D5. Et utvalg av bilder fra kartleggingen er vist i Figur 2-6.
