KYSTVERKET

## **Søknad om tillatelse til utdyping - Mehamn fiskerihavn og sjøbunnsdeponi Steinfjorden - Gamvik kommune - Finnmark fylke**

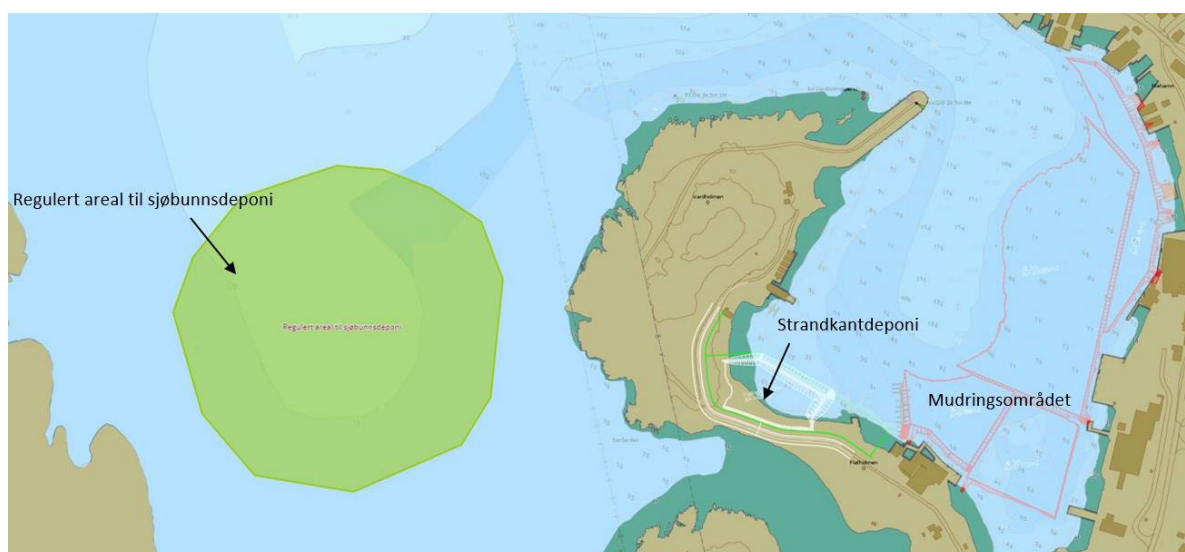
Figur 3 Plassering av mulig strandkantdeponi og planlagt mudringsområde, samt regulert område for sjødeponi i Sørfjorden. (Norconsult, RIM-04/2023)

I starten av prosessen var det aktuelt å ta i bruk regulert deponiområde i Sørfjorden for deponering av rene masser, mens forurensede masser var planlagt deponert i et strandkantdeponi inne i fiskerihavna, jf. illustrasjonen nedenfor.

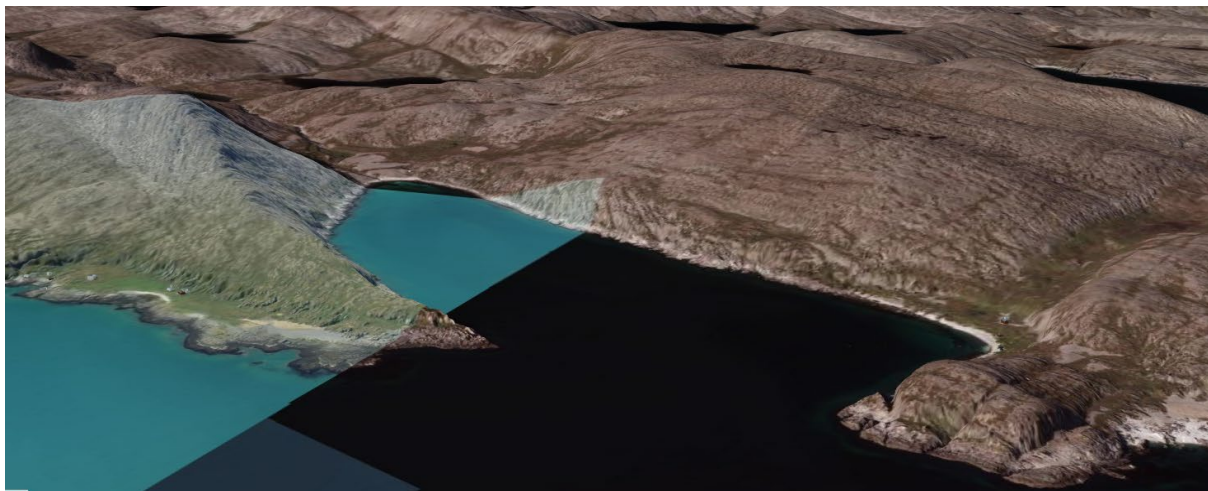
Figur 7 Steinfjorden. (Kommunekart 3D)

Fjorden er en terskelfjord og er ca. 1,5 km lang. Den har innløp mellom Kuskjellhamnklubben i nord og Steinfjordneset i sør.

Ønsket deponiområde ligger i den dypeste delen av fjorden, og ligger som en naturlig grop.

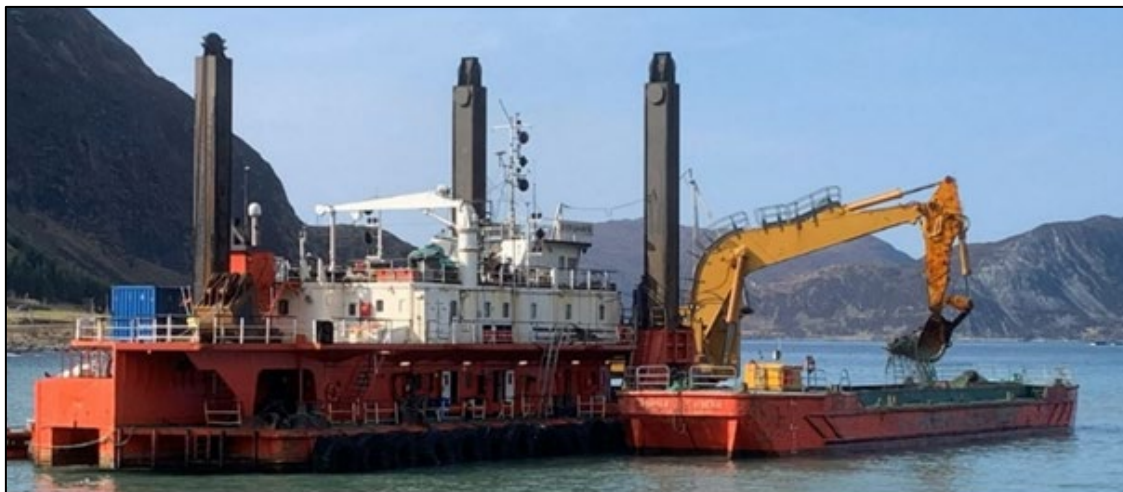
Figur 36 Mudringsfartøy i virksomhet. (Planbeskrivelse Multiconsult Gjennomseiling Herøy-Ålesund for Kystverket)

Det vurderes som sannsynlig at mudringsmasser fra fiskerihavna vil bli fraktet til deponiområdet med lekter. Kystverket anslår at anleggsfasen vil vare fra 3- 6 måneder.

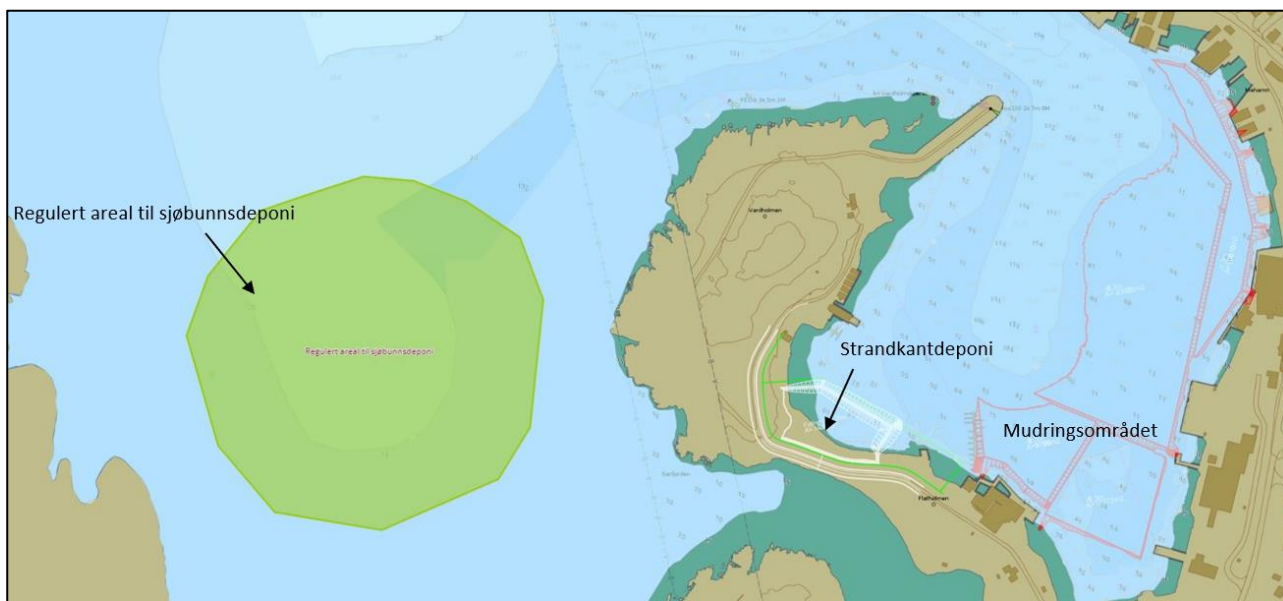
Figur 1: Oversiktskart over utdypnings- og deponeringstiltak i Mehamn. Foreslått sjøbunnsdeponi er markert med grønt. Mudringsområdet er markert med rødt omriss. Sjøkantdeponi er markert med hvitt omriss.

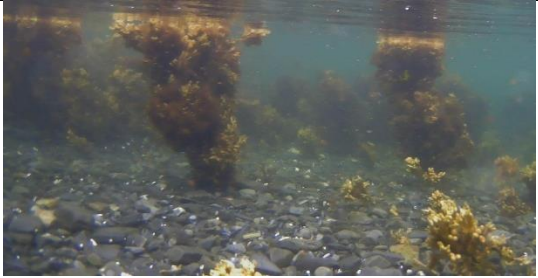
| Prøvestasjon | Beskrivelse | Bilde |
|---|---|---|
| <b>S2</b><br>71.0371 N<br>27.8347 Ø | ROV: Sjøbunnen består av stein, tare og blåskjell. | |

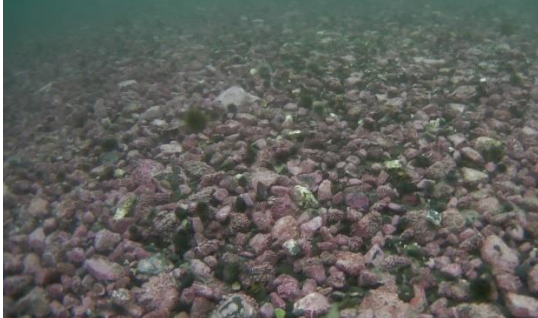
| Prøvestasjon | Beskrivelse | Bilde |
|---|---|---|
| <b>S3</b><br>71.0362 N<br>27.8285 Ø | Tre grabbstikk som inneholdt stein og rugl.<br><br>ROV: Sjøbunnen består av steinbunn med noe rugl. | |

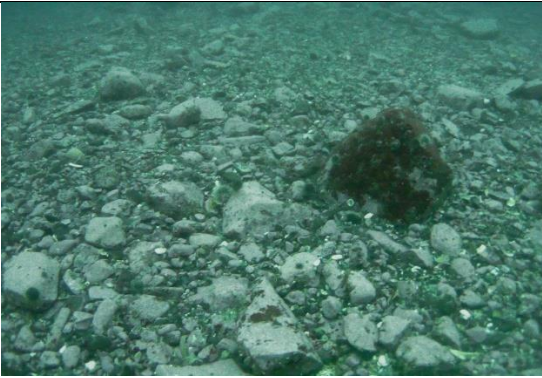
| <p><b>S6</b></p> <p>71.0397 N<br/>27.8190 Ø</p> | <p>Grabbstikk som inneholdt stein.</p> <p>ROV: Sjøbunnen består av grov sand og stein.</p> | |

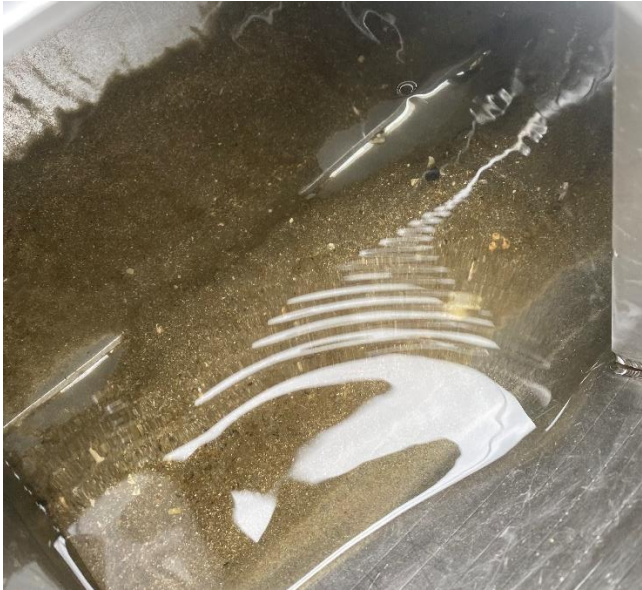
| Prøvestasjon | Prøvedybde (cm) | Beskrivelse | Bilde |
|---|---|---|---|
| <b>S1</b><br><br>71.0375 N<br>27.8374 Ø | 4 cm | Sandig brungrå sediment<br><br>Ingen lukt<br><br>Ingen biologi | |

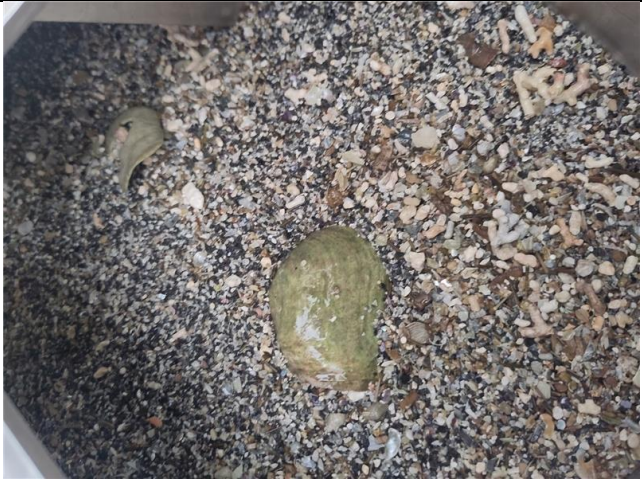
| Prøvestasjon | Prøvedybde (cm) | Beskrivelse | Bilde |
|---|---|---|---|
| <b>S4</b><br><br>71.0377 N<br>27.8179 Ø | 10 cm | Grov grå og sort sand med skjellfragmenter<br><br>Ingen lukt<br><br>Inneholdt noe rugl og noe skjell | |

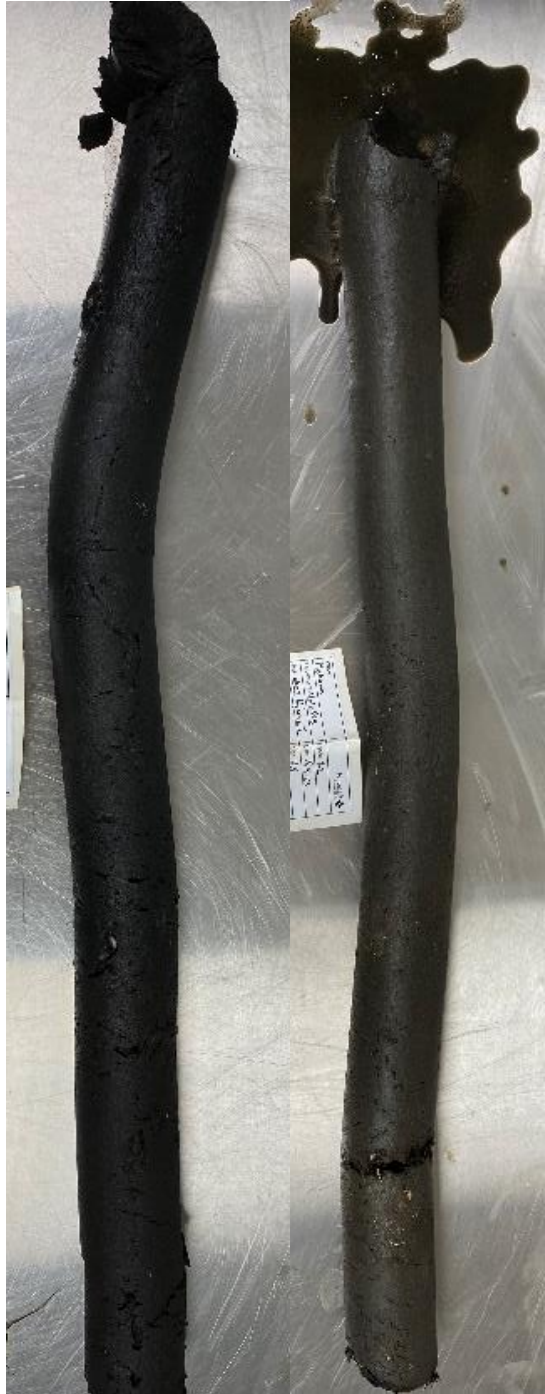
| Prøvestasjon | Prøvedybde (cm) | Beskrivelse | Bilde |
|---|---|---|---|
| <b>Kjerne 1</b><br><br>71.0363 N<br>27.8403 Ø | 0 - 100 | <p><b>Kjerne 1A (0 - 50 cm)</b> Sort homogen masse bestående av sand/silt. Sjikt på 50 cm bestående av gressmateriale.</p> <p>Sulfidisk lukt.</p> <p><b>Kjerne 1B (50 – 120 cm)</b> Sort/brun homogen masse bestående av sand/silt. Sjikt på 120 cm bestående av gressmateriale.</p> <p>Sulfidisk lukt.</p> | |
| | 100 – 200 | <p><b>Kjerne 1C (120-200 cm)</b> Sort/brun homogen masse bestående av sand/silt.</p> <p>Sulfidisk lukt.</p> | |

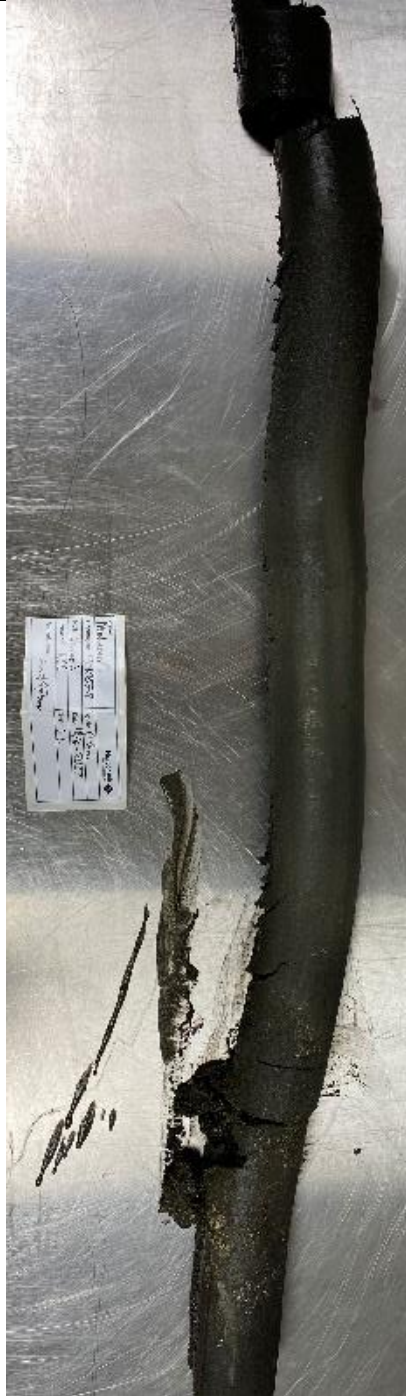
| Prøvestasjon | Prøvedybde (cm) | Beskrivelse | Bilde |
|---|---|---|---|
| <b>Kjerne 2</b><br><br>71.0352 N<br>27.8432 Ø | 0 - 100 | <p><b>Kjerne 2A (0 – 25 cm)</b><br/>Lag av finkornet sorte sediment øverste 25 cm.</p> <p>Luktet sulfid.</p> <p><b>Kjerne 2B (25 – 65 cm)</b><br/>Brungrå homogen masse bestående av sand med innslag av silt.</p> <p>Sedimentet luktet beiskt/sulfidisk</p> <p><b>Kjerne 2C (65 – 100 cm)</b><br/>Brungrå homogen masse bestående av sand med innslag av silt. Inneholdt lyse fragmenter.</p> <p>Mindre lukt av sulfid.</p> | |

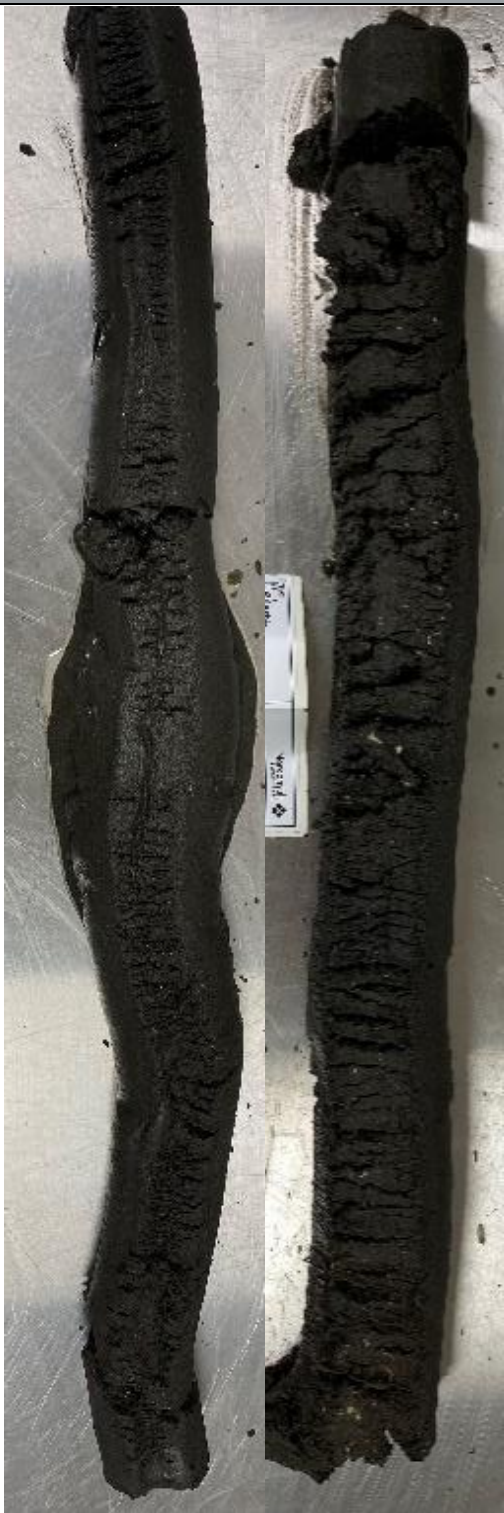
| Prøvestasjon | Prøvedybde (cm) | Beskrivelse | Bilde |
|---|---|---|---|
| Kjerne 3<br><br>71.0367 N<br>27.8445 Ø | 0 - 100 | <p><b>Kjerne 3A (0 – 50 cm)</b><br/> Sort/gråbrune sediment bestående av fast og finkornet sand</p> <p>Ingen lukt</p> <p><b>Kjerne 3 (50 – 100 cm)</b><br/> Sort/gråbrune sediment bestående av fast og finkornet sand</p> <p>Ingen lukt</p> | |
| | 100 - 200 | <p><b>Kjerne 3 (100 – 150 cm)</b><br/> Sort/gråbrune sediment bestående av fast og finkornet sand</p> <p>Ingen lukt</p> <p><b>Kjerne 3 (150 – 200 cm)</b><br/> Sort/gråbrune sediment bestående av fast og finkornet sand</p> <p>Ingen lukt</p> | |

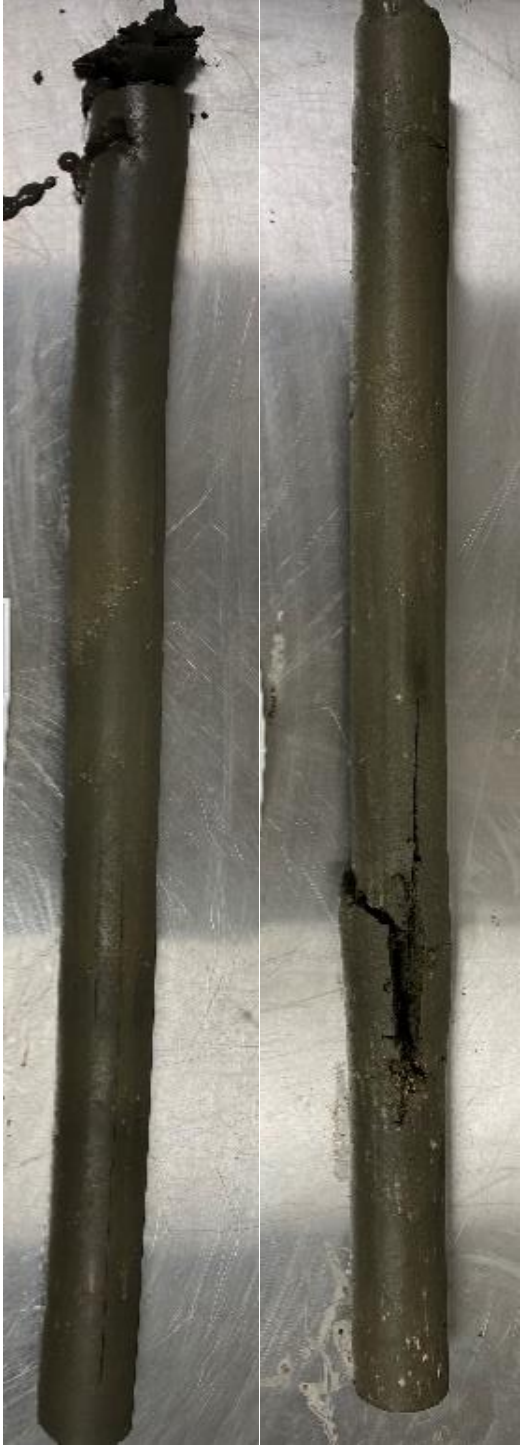
| Prøvestasjon | Prøvedybde (cm) | Beskrivelse | Bilde |
|---|---|---|---|
| Kjerne 4<br><br>71.0380 N<br>27.8454 Ø | 0 - 100 | <p><b>Kjerne 4A (0 – 50 cm)</b> Kompakt brun finkornet (silt/leire) sediment.</p> <p>Svak lukt</p> <p><b>Kjerne 4A (50 – 100 cm)</b> Kompakt brun finkornet (silt/leire) sediment.</p> | |
| | 100 – 200 | <p><b>Kjerne 4A (100 – 150 cm)</b> Kompakt brun finkornet (silt/leire) sediment.</p> <p>Svak lukt</p> <p><b>Kjerne 4A (150 – 200 cm)</b> Kompakt brun finkornet (silt/leire) sediment. Kjernen inneholdt noen lyse fragmenter</p> <p>Svak lukt</p> | |

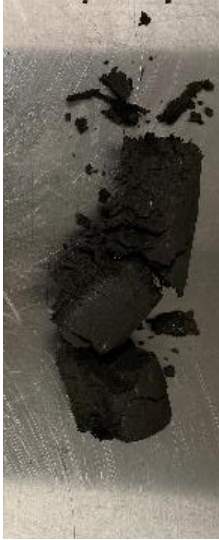
| Prøvestasjon | Prøvedybde (cm) | Beskrivelse | Bilde |
|---|---|---|---|
| <b>Kjerne 5</b><br><br>71.0388 N<br>27.8479 Ø | 0 - 100 | <b>Kjerne 5A (0 – 100 cm)</b><br>Kjernen var komprimert.<br>Sedimentet består av sand. | |

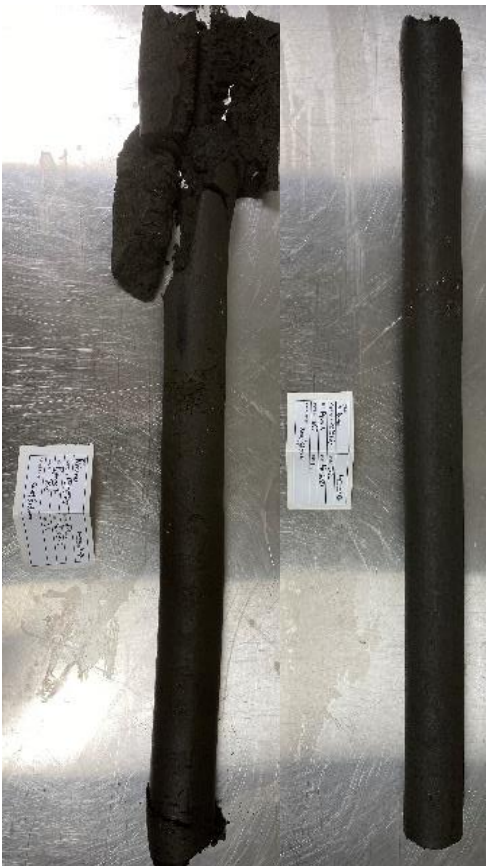
| Prøvestasjon | Prøvedybde (cm) | Beskrivelse | Bilde |
|---|---|---|---|
| | 200 - 300 | <b>Kjerne 5D (200 – 250 cm)</b> Brunsort sedimentet av sand.<br><br>Ingen lukt<br><b>Kjerne 5E (250 – 300 cm)</b> Brunsort sedimentet av sand.<br><br>Ingen lukt | |

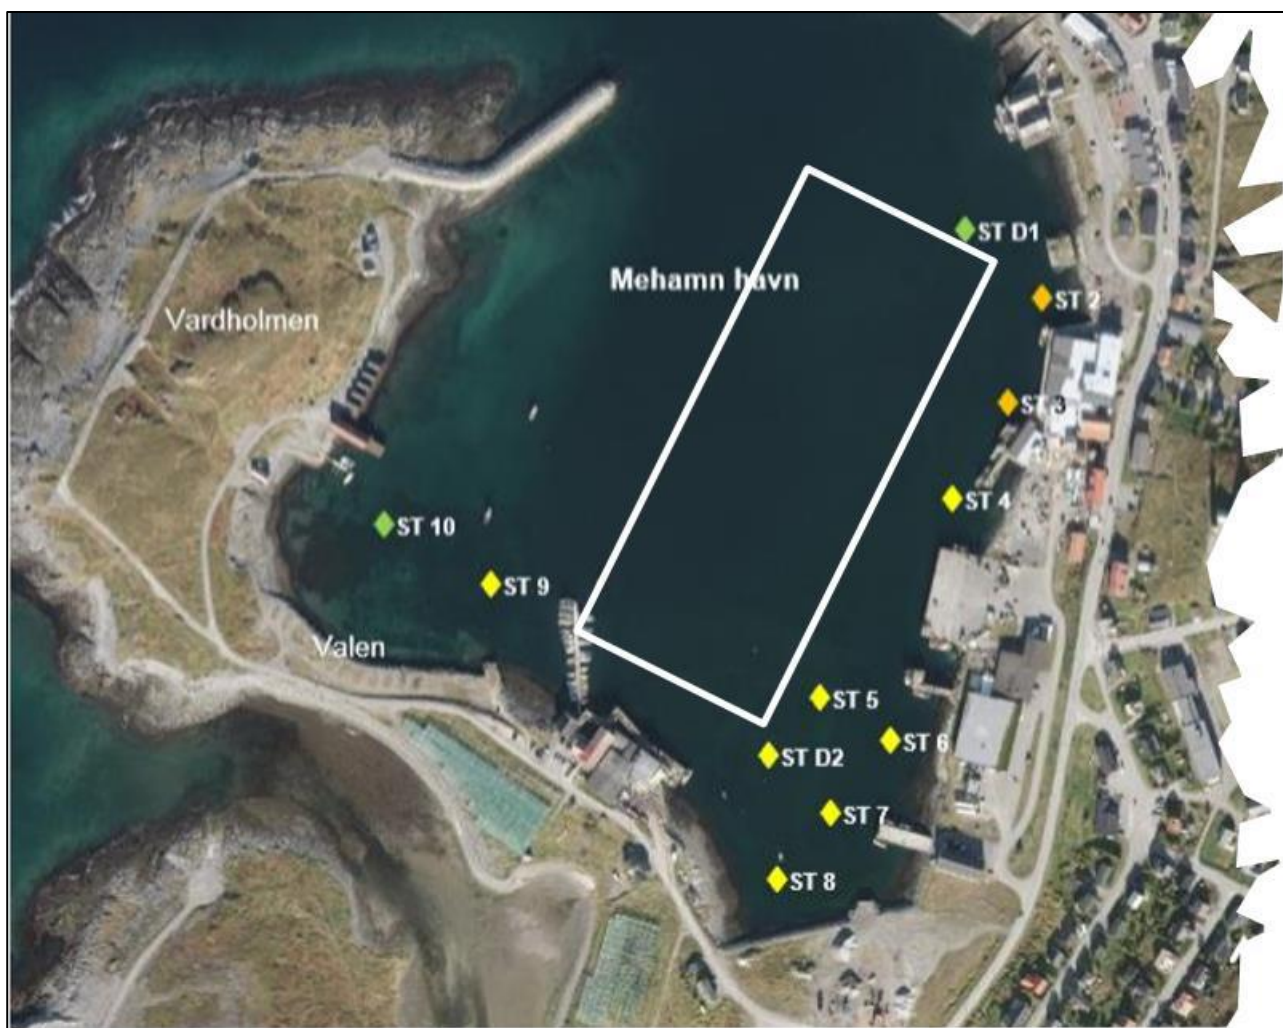
Figur 1: Mehamn fiskerihavn. Tidligere prøvepunkt, samt område der det legges opp til supplerende prøver (hvitt omriss).

Kystverket planlegger utdypning i Mehamn havn i Gamvik kommune. Tidligere undersøkelser fra indre havn viser varierende forurensningssituasjon, god – dårlig, i overflatesedimentene i utdypningsområdet (Multiconsult AS, 2015), men det mangler informasjon om miljøstanden lenger vestover (influensområdet) (Figur 1). I den forbindelse er Norconsult engasjert for å gjennomføre en miljøteknisk sedimentundersøkelse for å kartlegge forurensningssituasjonen i sedimentene i influensområdet før utdypning.

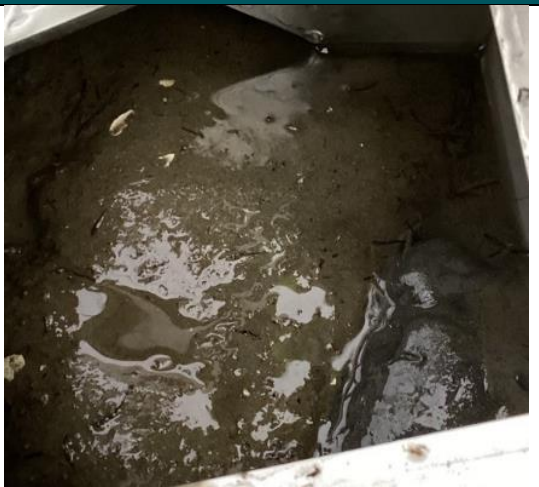
| Prøve | Prøvedybde (cm) | Beskrivelse | Bilde |
|---|---|---|---|
| M1<br>71.036481 N<br>27.841740 Ø | 10 | Siltig sand. Et brunt luftig lag over sort organisk rikt sediment<br><br>Observert børstemark<br><br>Sterk lukt av H <sub>2</sub> S (sulfid) | |

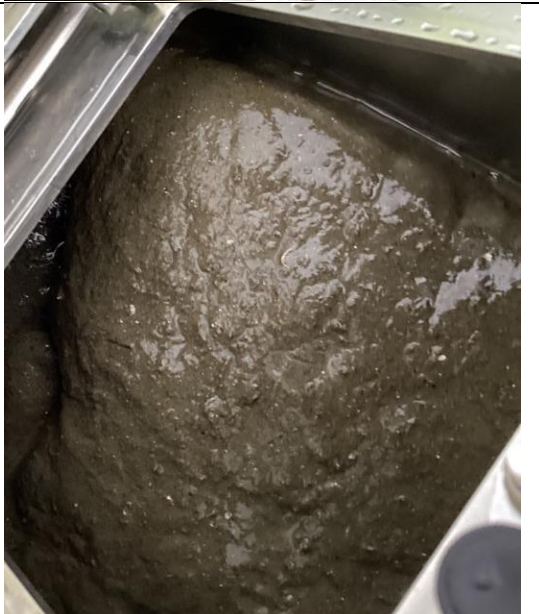
| Prøve | Prøvedybde (cm) | Beskrivelse | Bilde |
|---|---|---|---|
| M2<br>71.038516 N<br>27.841373 Ø | 10 | Siltig sand. Et brunt luftig lag over sort organisk rikt sediment.<br><br>Observert børstemark<br><br>Sterk lukt av H <sub>2</sub> S (sulfid) | |

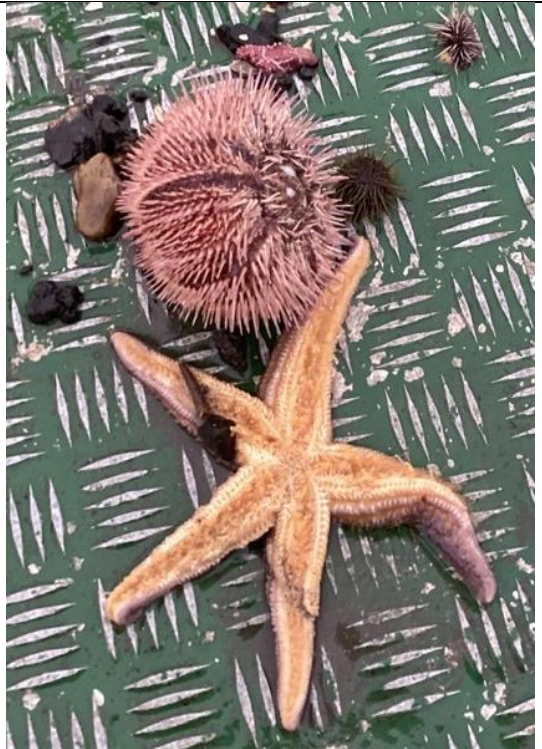
| M3<br><br>71.038044 N<br>27.844618 Ø | 0 | Fire* bomskudd<br><br>Grabb inneholdt noe stein,<br>kråkebolle og sjøstjerne. | |

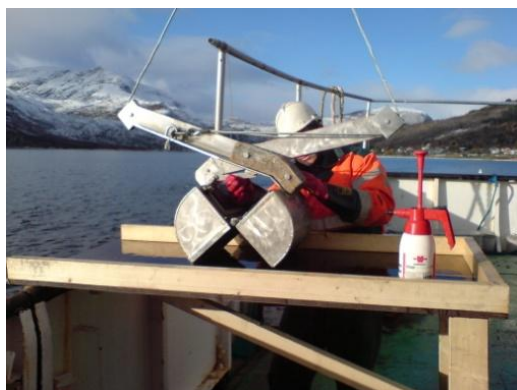
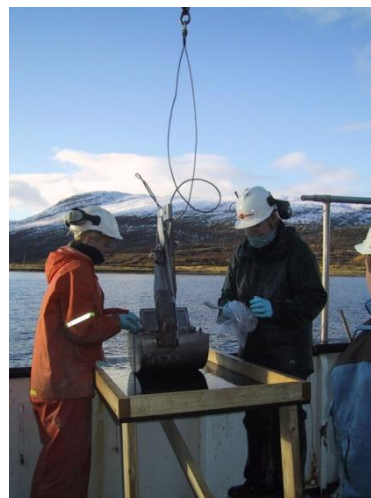
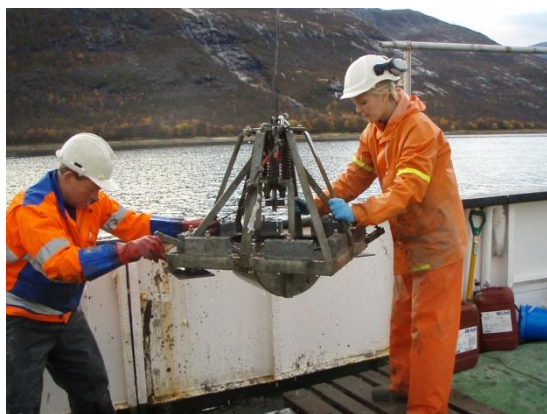
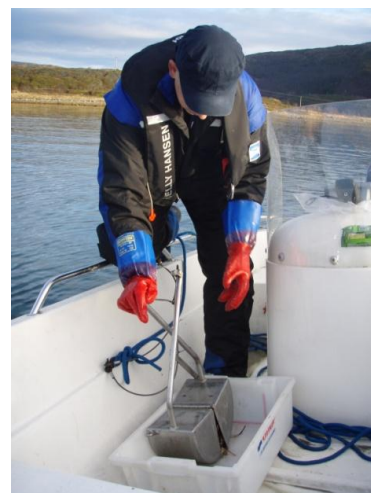
**Figur 1** Standard Van Veen grabb med "inspeksjonsluker" hvor prøver blir tatt ut, "day" grabb på stativ og håndholdt minigrabb.

Van Veen grabben er laget av rustfritt stål med åpent areal (prøvetakingsareal) på ca. 1000 cm<sup>2</sup> (33x 33 cm). Det er to "inspeksjonsluker" på overflaten hvor prøvene blir hentet ut (figur 1). Fra grabbprøven blir det tatt ut delprøver med rør av pleksiglass, ø50 mm. Arealet av prøve-sylinderen tilsvarer 2 % av grabbprøvens areal.

Van Veen-grabben er laget av rustfritt stål med åpent areal (prøvetakingsareal) på ca. 1000 cm<sup>2</sup> (33 cm x 33 cm). Det er to «inspeksjonsluker» på overflaten hvor prøvene blir hentet ut (figur 2). Fra grabbprøven blir det tatt ut 4-6 delprøver med rør av pleksiglass, ø50 mm. Arealet av prøvesylinderen tilsvarer 2 % av grabbprøvens areal. Det samles vanligvis inn minimum 4 replikater per stasjon. Sylinderprøvene blir oppbevart vertikalt inntil den blir forbehandlet før analyse.

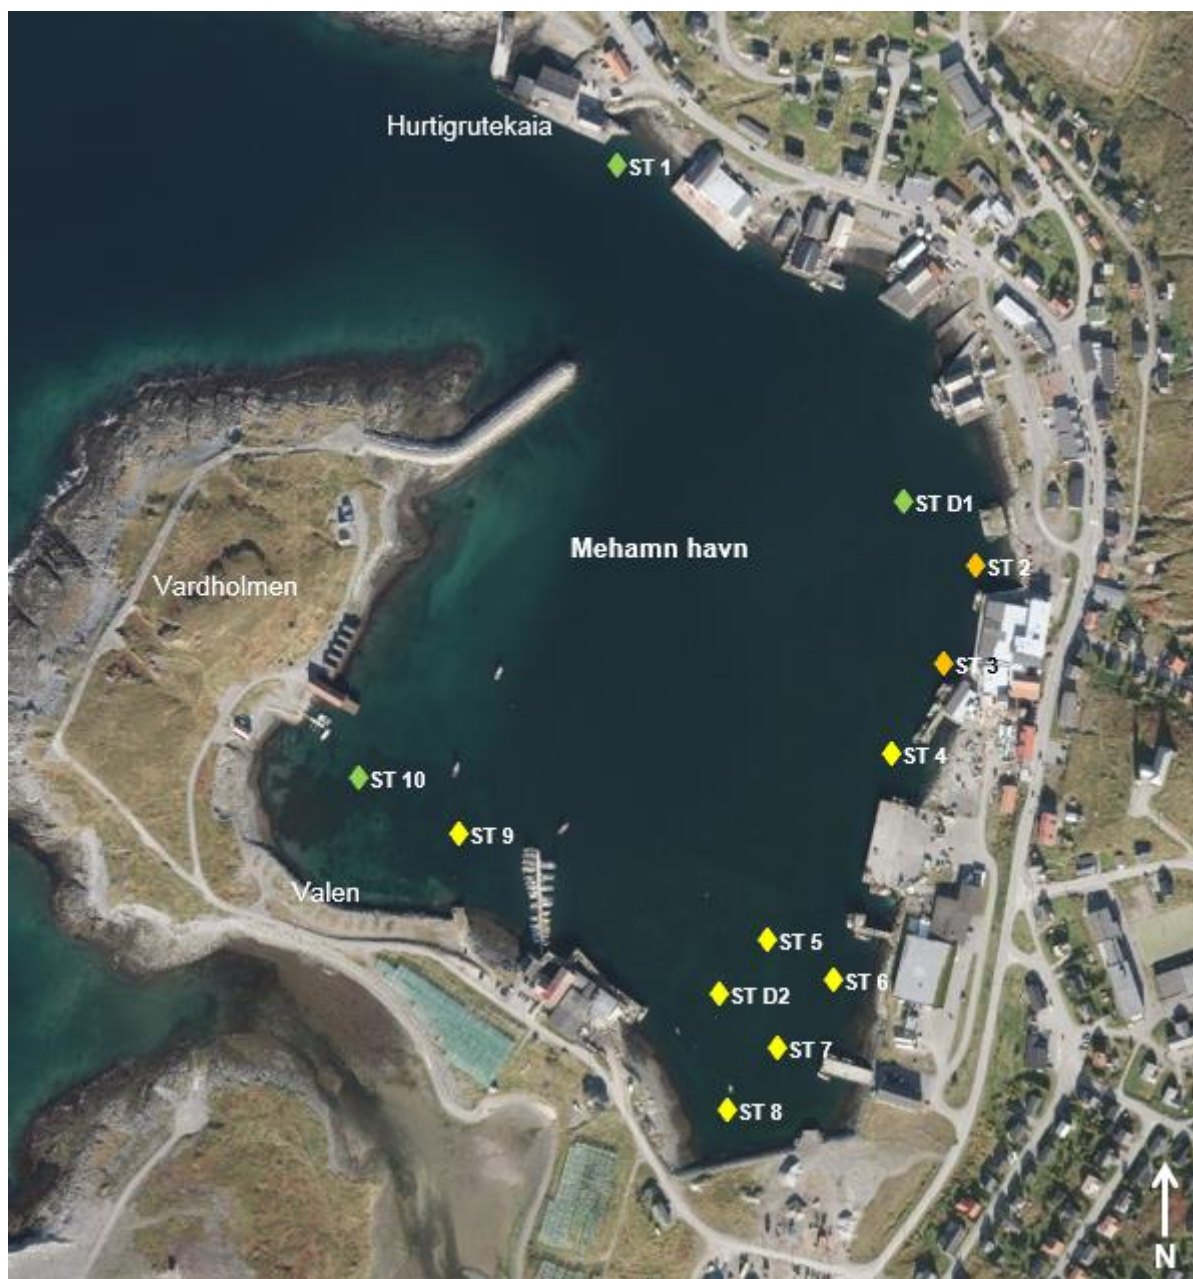
**Figur 3** Mehamn, prøvepunktene (overflateprøver; ST 1- ST 10 og dypere prøver; ST D1- ST D2) er markert med fargesymbol for høyeste påviste tilstandsklasse i den aktuelle prøvestasjonen. Kilde kartgrunnlag: Statens kartverk.

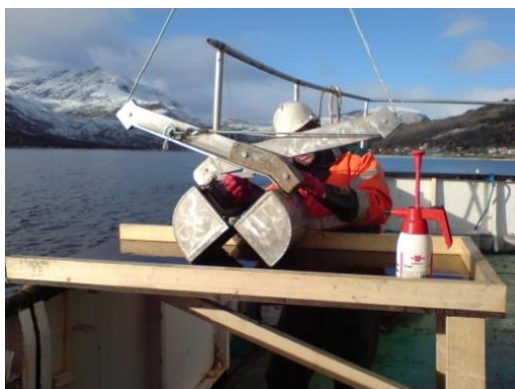
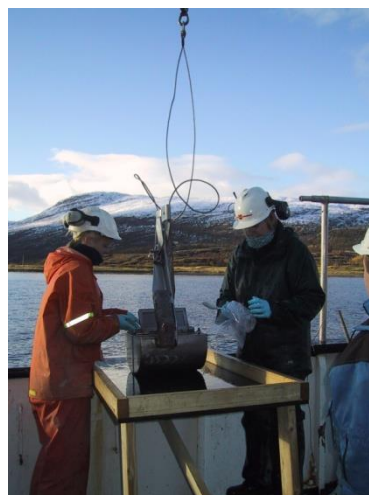
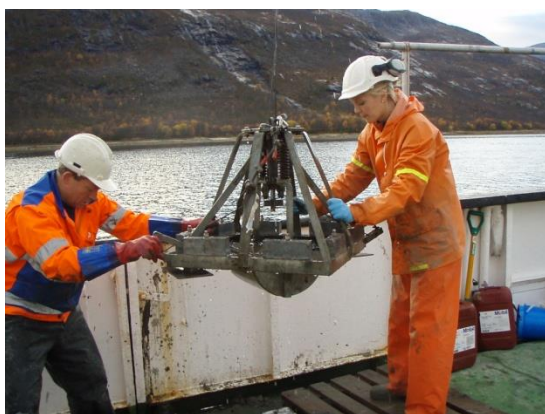
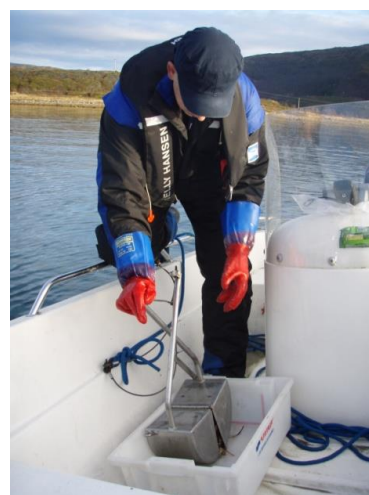
**Figur 2** Standard van Veen-grabb med «inspeksjonsluker» hvor prøver blir tatt ut, «day» grabb på stativ og håndholdt minigrabb.

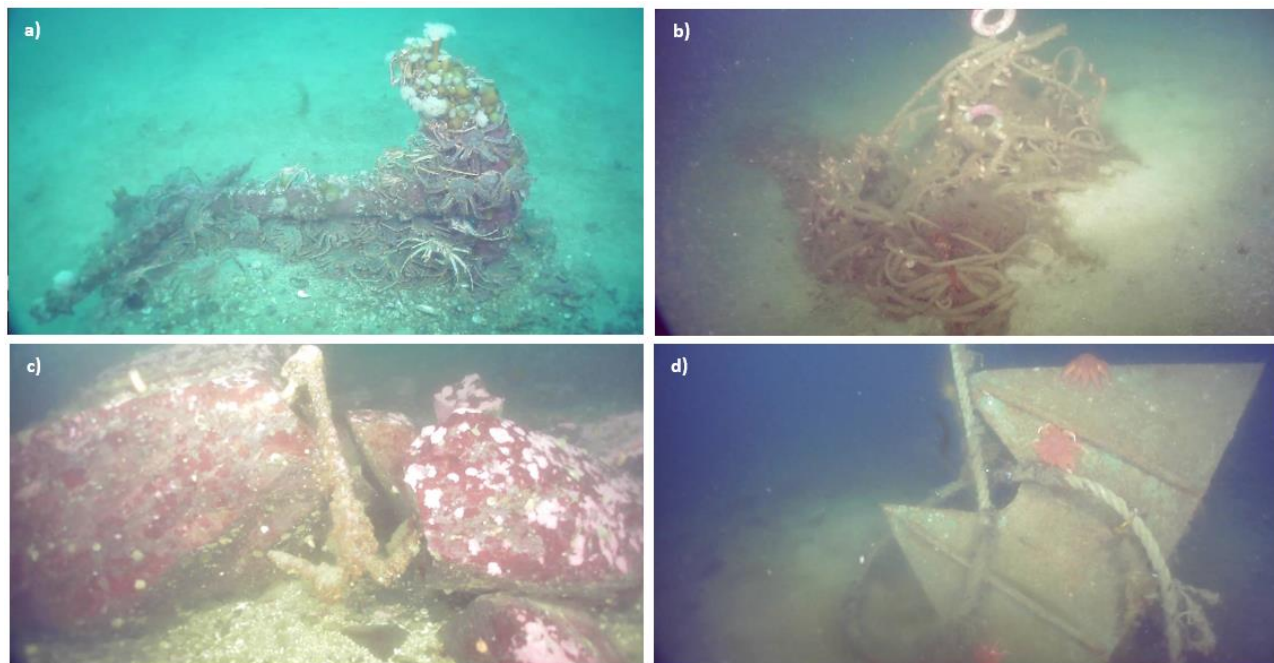
**Figur 2-6.** Bilder fra ROV-undersøkelsene i Steinfjorden. Bilde a) viser et anker dekket av kongekrabbe på 20 m. b) viser rester etter et garn på 32 m. c) viser et anker mellom stein begrodd med skorpedannende rødalger på 30 m. d) viser et anker med glattsolstjerner på 36 m.

Noe avfall, som bøtter, plast og garn, samt anker, ble observert over bunnen, fra 20-40 meter. Figur 2-6 viser bilder fra avfall og anker på sjøbunnen.

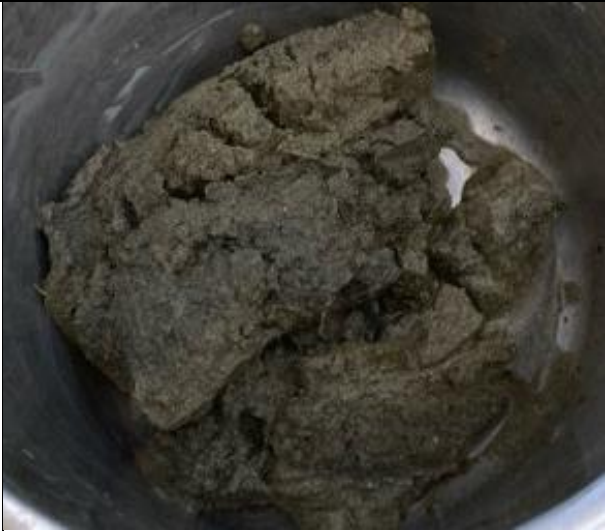
| Stasjon | Koordinater stasjon | Dyp stasjon (m) | Prøve dyp (cm) | Beskrivelse | Bilde |
|---|---|---|---|---|---|
| 1 | 71° 2,897 N<br>27° 48,185 Ø | 39 | 0-10 | Gråbrun sand med relativt fast konsistens.<br><br>En børstemark observeres.<br><br>Ingen lukt. | |

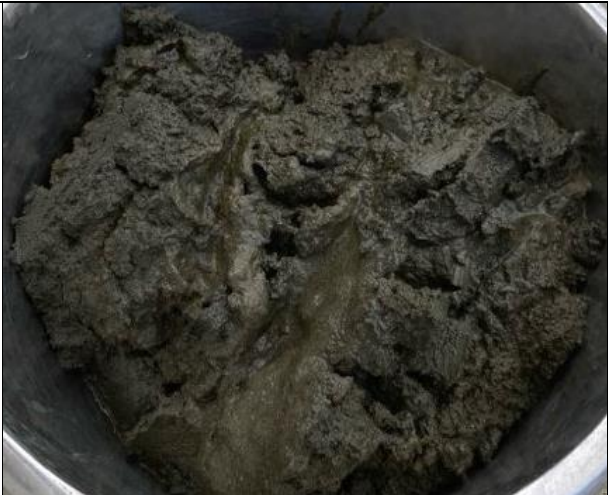
| 2 | 71° 2,794 N<br>27° 48,035 Ø | 40 | 0-10 | Gråbrun sand/silt med relativt fast konsistens.<br><br>Fargen på sanden/siltet er noe mørkere enn ved stasjon 1.<br><br>Lukter anoksisk/svovel. | |

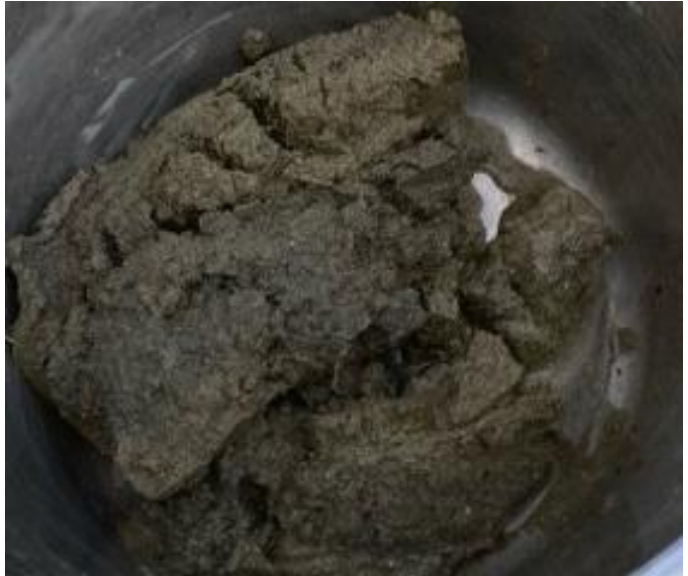
| Stasjon | Delprøve | Tid start | Koordinat | Vanndyp<br>LAT (m) | Prøvedyp<br>(cm) | Kommentar | Bilde |
|---|---|---|---|---|---|---|---|
| 1 | 1 | 09:30 | N 71° 2,897<br>E 27° 48,185 | 39 | 0-10 | Gråbrun sand med<br>relativt fast konsistens.<br><br>Ingen lukt. | |

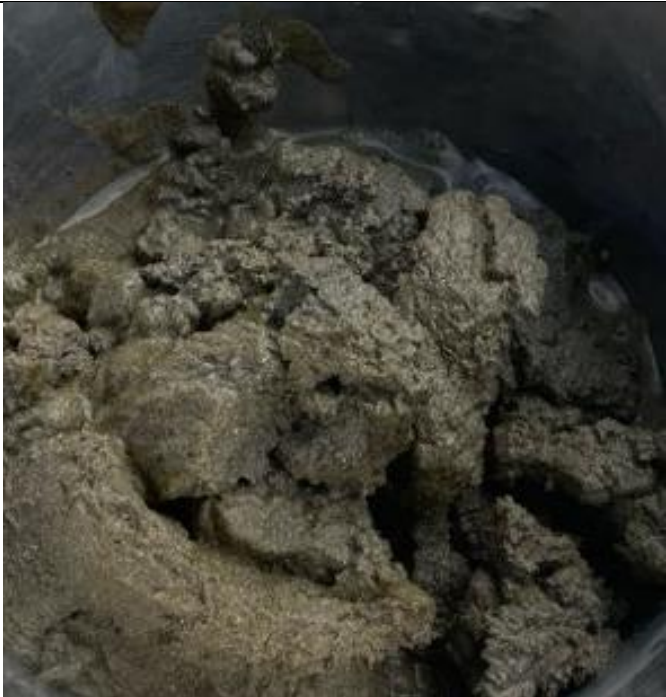
| 1 | 2 | 09:35 | N 71° 2,897<br>E 27° 48,185 | 39 | 0-10 | Gråbrun sand med relativt fast konsistens.<br><br>En børstemark observeres.<br><br>Ingen lukt. | |

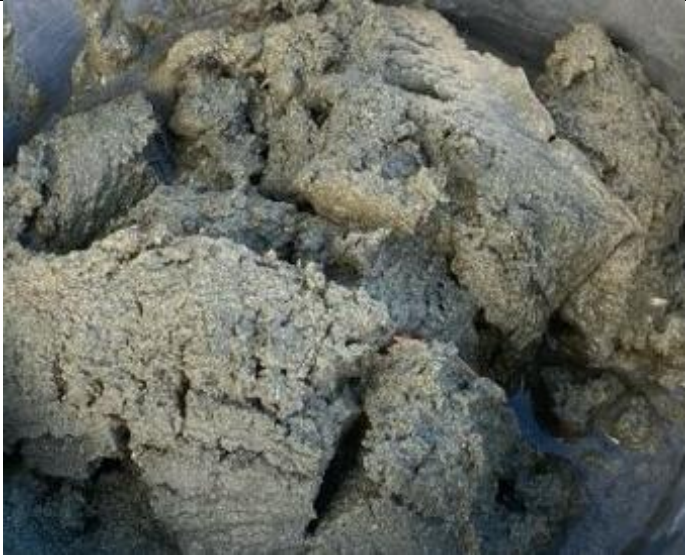
| 1 | 3 | 09:40 | N 71° 2,897<br>E 27° 48,185 | 39 | 0-10 | Grå sand med relativt fast konsistens.<br><br>Ingen lukt. | |

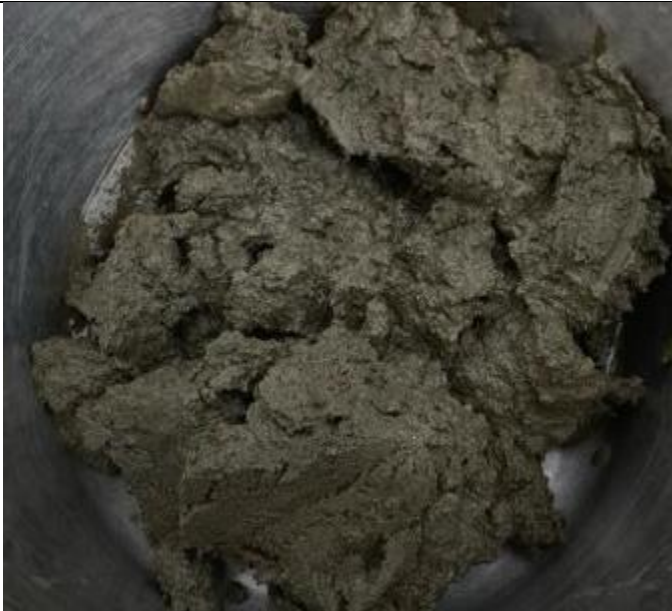
| 2 | 1 | 11:30 | N 71° 2,794<br>E 27° 48,035 | 40 | 0-10 | Gråbrun sand/silt med relativt fast konsistens. Fargen på sanden er noe mørkere enn ved stasjon 1. Lukter anoksisk/svovel. | |

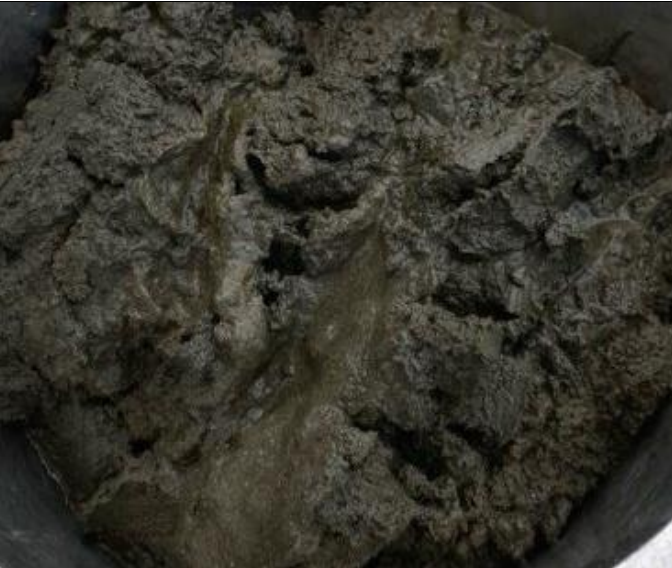
| 2 | 2 | 11:35 | N 71° 2,794<br>E 27° 48,035 | 40 | 0-10 | Gråbrun sand/silt med relativt fast konsistens. Fargen på sanden er noe mørkere enn ved stasjon 1. Lukter anoksisk/svovel. | |

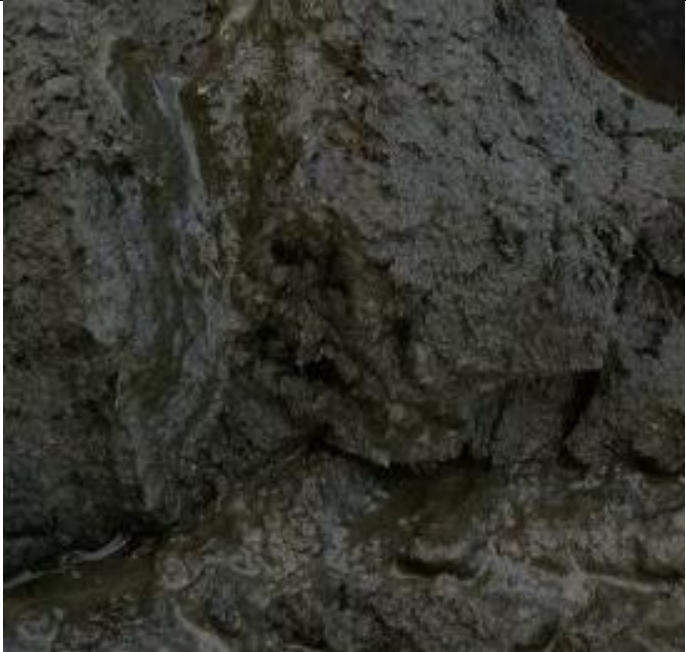
| 2 | 3 | 11:40 | N 71° 2,794<br>E 27° 48,035 | 40 | 0-10 | Gråbrun sand/silt med relativt fast konsistens. Fargen på sanden er noe mørkere enn ved stasjon 1.<br>Lukter anoksisk/svovel. | |

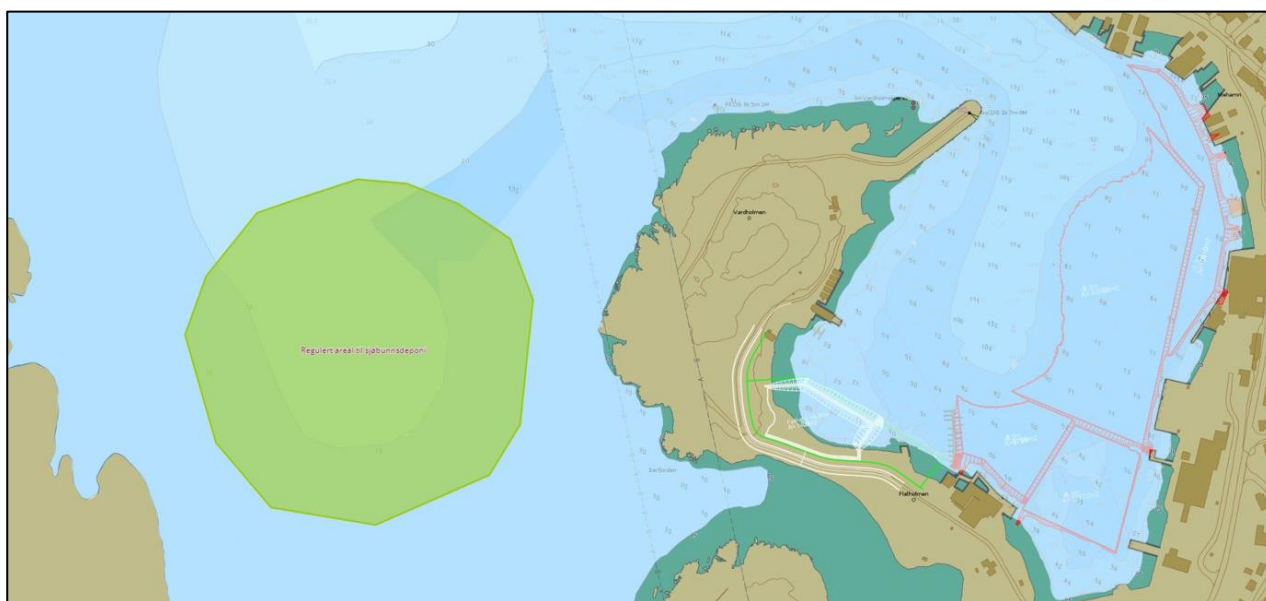
Figur 1-1: Oversiktskart over utdypnings- og deponeringstiltak i Mehamn

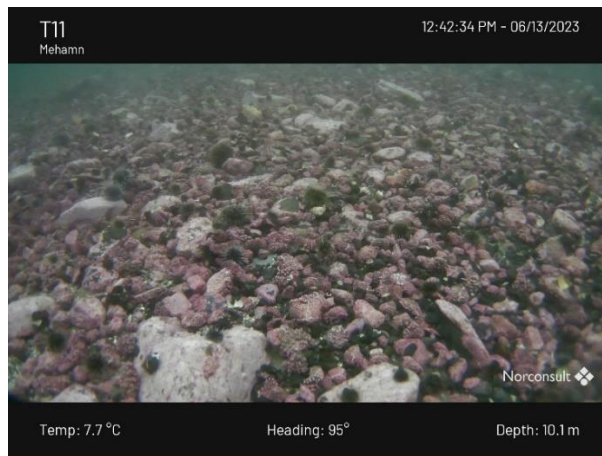
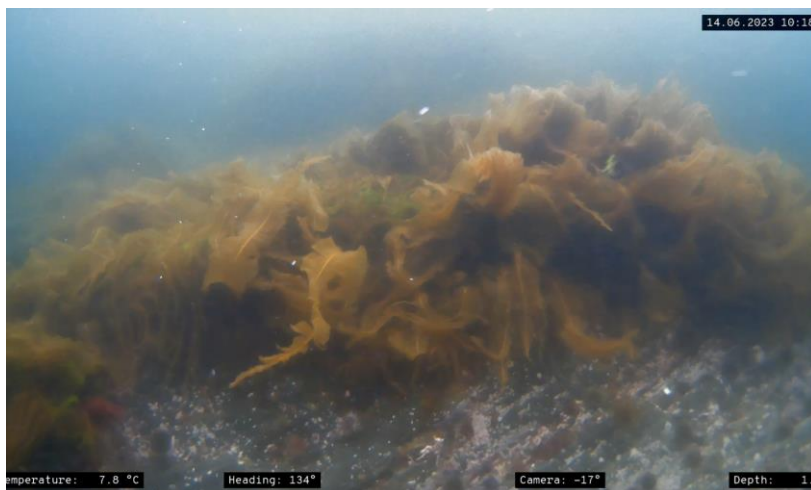
I influensområdet vest for deponeringsområdet (T18, T19, T20, T21) ble det observert steinete sjøbunn på dypere områder (ca. 13 meter), grus, ruglbunn på grunnere områder og tareskog på berg inn mot land. Løstliggende ruglbunn ble observert mellom stein. Den horisontale utbredelsen til et slikt ruglbunnbelte anslås å omfatte et område på tilsvarende dyp, mellom kjørte transekt. På stein fantes små enkeltforekomster av tare og noe brunslå på dypere områder. Noe død rugl (hvit farge) ble også observert her. Bart berg ble registrert fra ca. 7 meters dyp og tarebelte fra ca. 2 meter dyp - ca. 20 m fra land. På bakgrunn av at tareskog er registrert nærmest land på berg, og at berg går ned i sjøbunnen langs hele kystlinjen, anslås det at tareskogens horisontale utbredelse også strekker seg langs hele kystlinjen her. Observerte arter: kråkeboller, brunpølse, sjøstjerne og skjell.

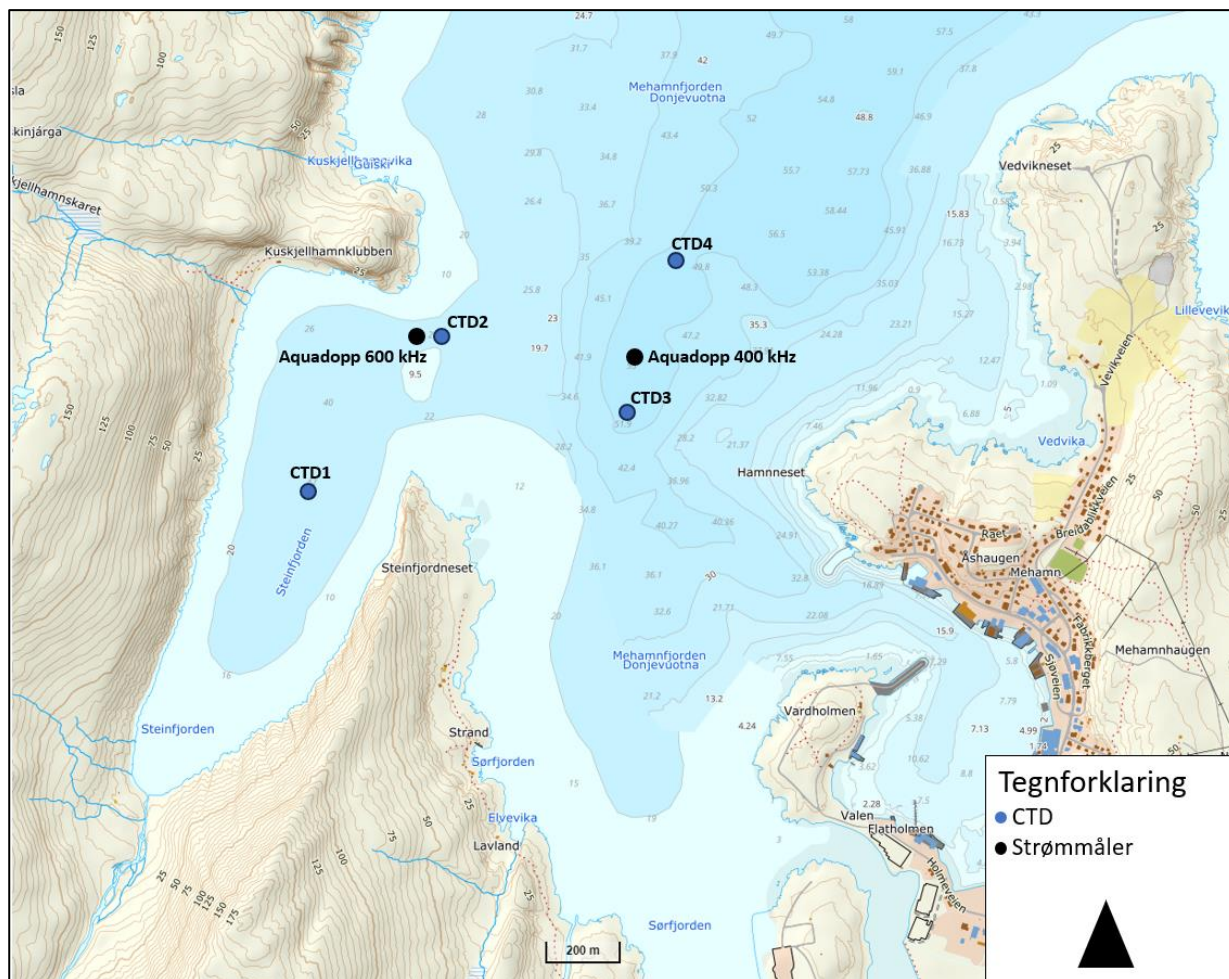
Figur 2: Oversiktskart over lokasjon for CTD-profiler og strømmålere

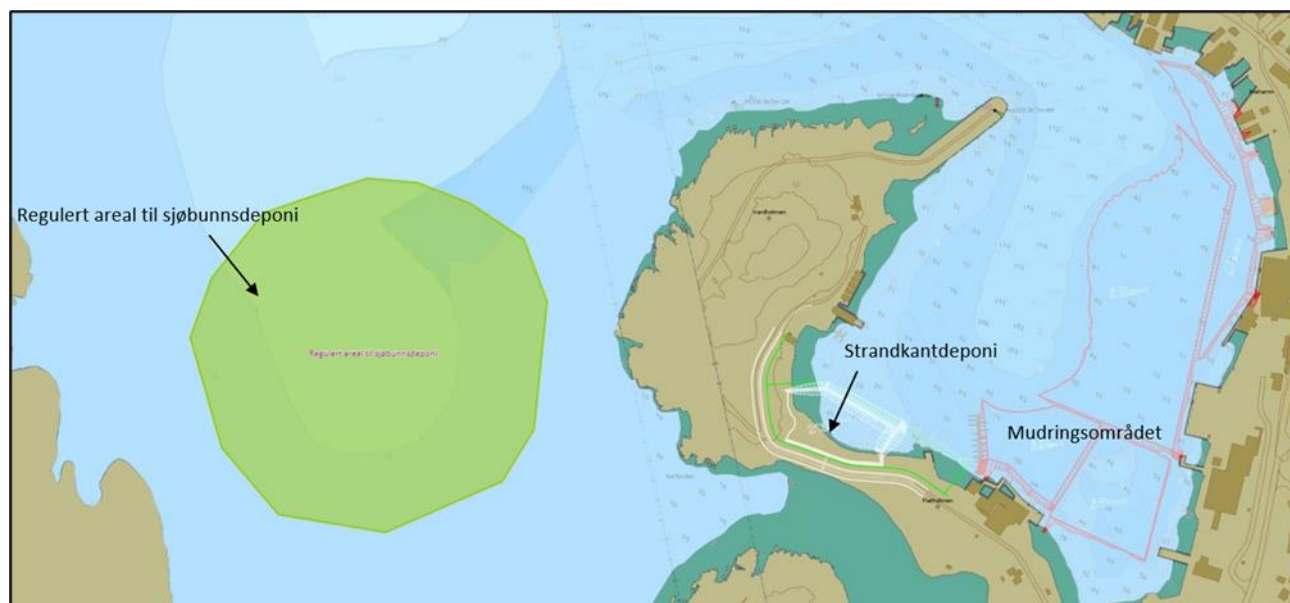
Figur 1: Oversiktskart over utdypnings- og deponeringstiltak i Mehamn. Foreslått sjøbunnsdeponi er markert med grønt. Mudringsområdet er markert med rødt omriss. Sjøkantdeponi er markert med hvitt omriss.
