KYSTVERKET

## **Søknad om tillatelse til utdyping - Mehamn fiskerihavn og sjøbunnsdeponi Steinfjorden - Gamvik kommune - Finnmark fylke**

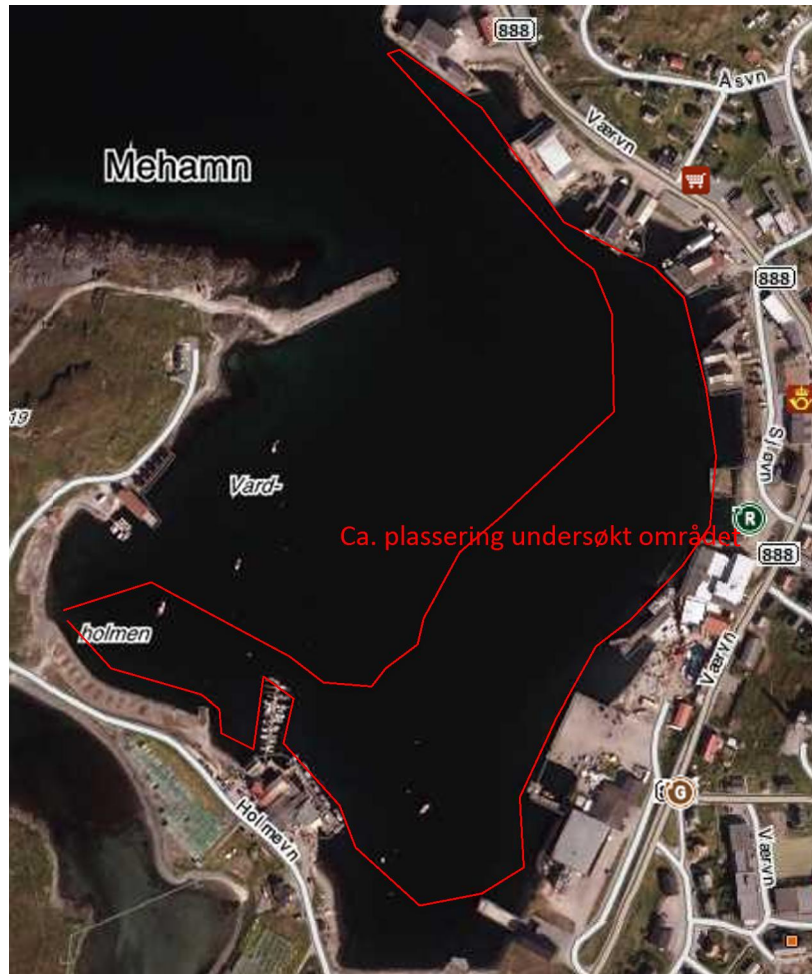
Figur 1 – Området (2015)

Sjøbunnen faller fra land og er i borpunktene generelt mellom kote minus 6,0 og kote minus 9,0. Videre utover faller sjøbunnen mot midten av havna med helning slakere enn 1:5. I nord faller den med helning ca. 1:3 fra land og ned mot innseilinga.
