FYLKESMANNEN I HEDMARK

Rapport nr. 3/2015

Forvaltningsplan for Gardsjøen naturreservat

i Grue kommune, Hedmark

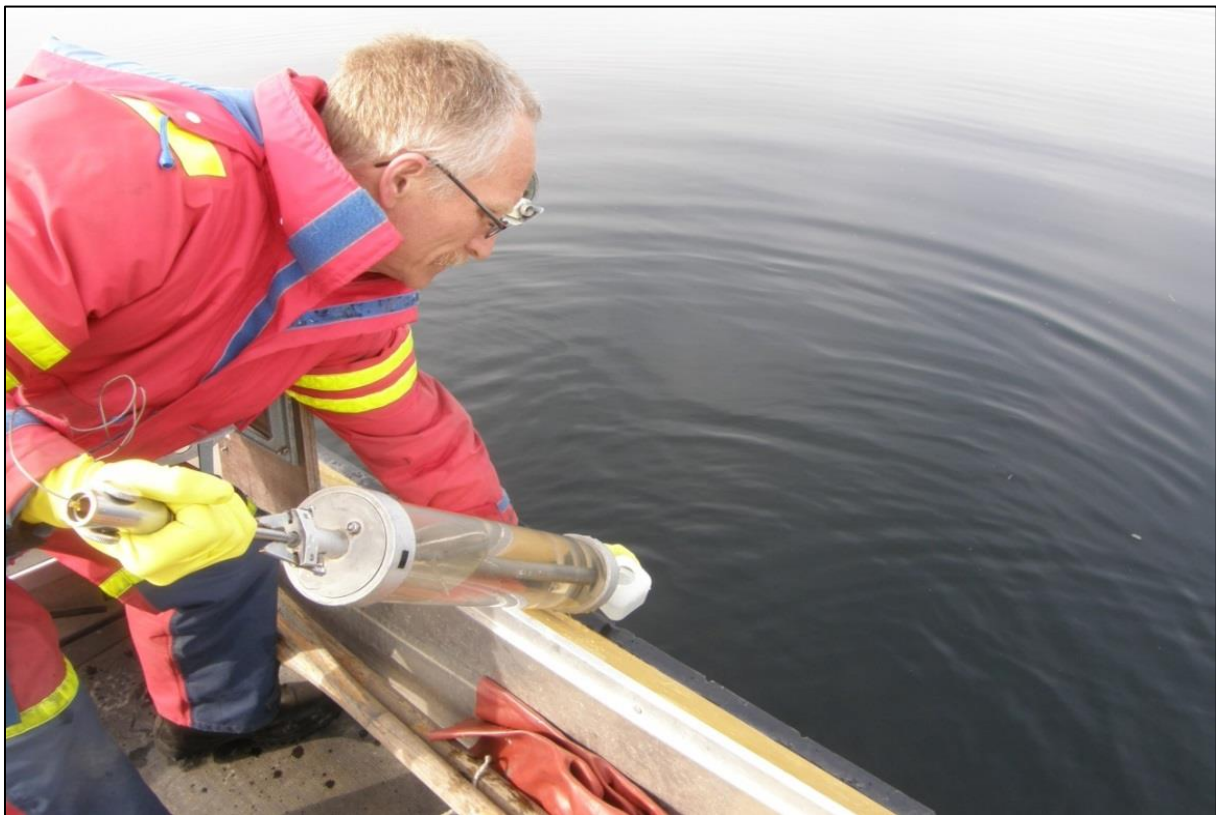
Vannprøver sendes inn for analyse på laboratorium. Foto: Ola Gillund

Vannkvaliteten i Gardsjøen ble undersøkt med månedlige vannprøver i perioden juni – oktober 2009 (Løvik, 2010). Basert på målinger gjennom ett år er det en viss usikkerhet i konklusjonen, men Gardsjøen ser ut til å ha fått noe bedret vannkvalitet de senere årene. Gardsjøen er sterkt humuspåvirket. Ut fra klorofyll-*a*-målinger og biomasse av planteplankton, kan Gardsjøen karakteriseres som middels næringsrik (mesotrof). Relativt høye verdier for totalfosfor tilsvarer eutrofe forhold. På grunn av at det høye humusinnholdet binder en del av fosforet, er det lite tilgjengelig for algevekst. Algemengden varierte mye gjennom perioden det ble tatt prøver. Miljøtilstanden i Gardsjøen vurderes nå som moderat. Konklusjonen fra undersøkelsene i 2009 er at tilførselene av næringsstoffer bør reduseres for å hindre en forverring av tilstanden i Gardsjøen. Nye vannkvalitetsprøver er tatt sommeren 2015, men har ikke blitt analysert enda.

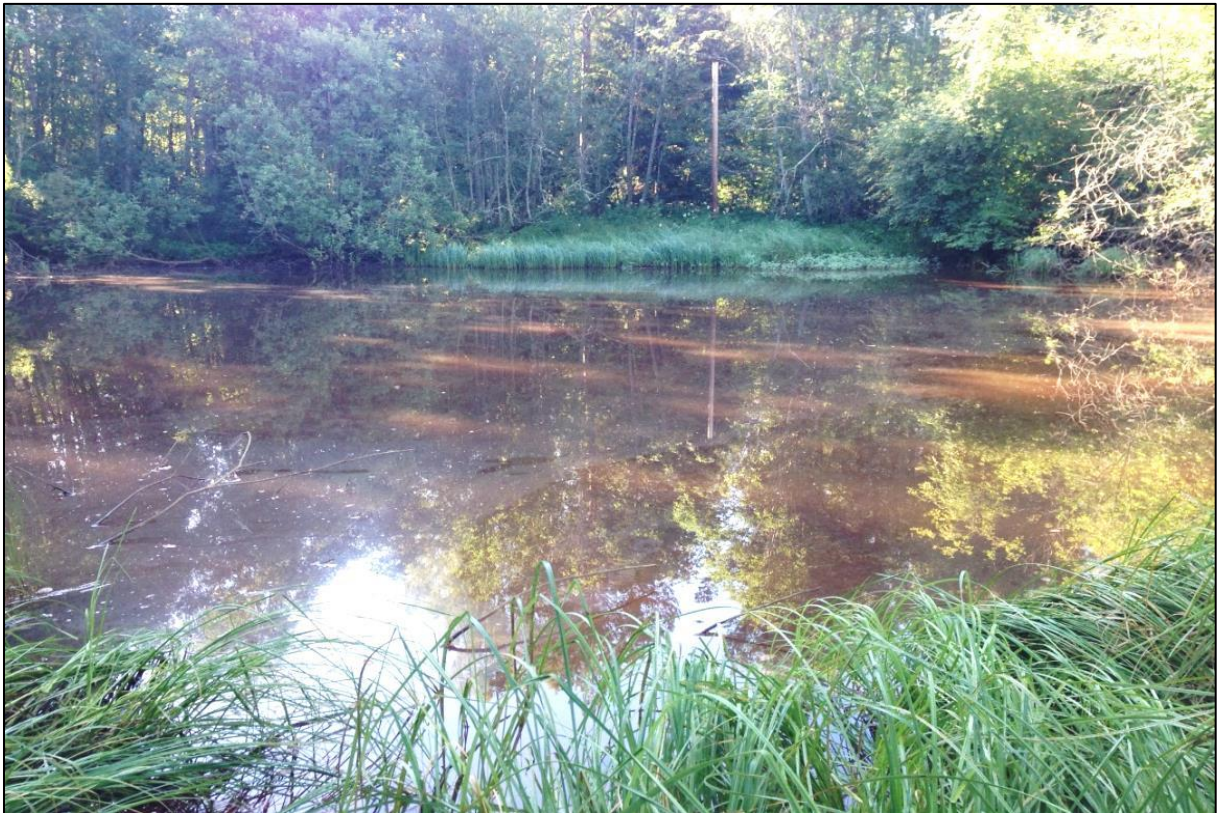
Vannprøver av vannet i dammen skal tas i løpet av 2015. Foto: Erica Neby

Fra nord har Stordika utløp i en liten dam i reservatet som har forbindelse med Gardsjøen. Stordika er en grøftet kanal som drenerer områder på nordsiden av reservatet. Kanalen har sitt utspring i Bårderudstjennet som ligger på nordøstsiden av Kirkenær sentrum. Bårderudstjennet har tidligere vært benyttet av Kirkenær bruk som lagerplass for tømmer, og dette har sannsynligvis bidratt til økt fosforbelastning i Gardsjøen. Stordika har tidligere også vært noe belastet med kloakk og mulig avrenning fra bedriften Solør treimpregnering. I dag er vannkvaliteten i den lille dammen tilsynelatende dårlig, og vannprøver for vannløselige metaller og PAH skal tas i løpet av 2015.

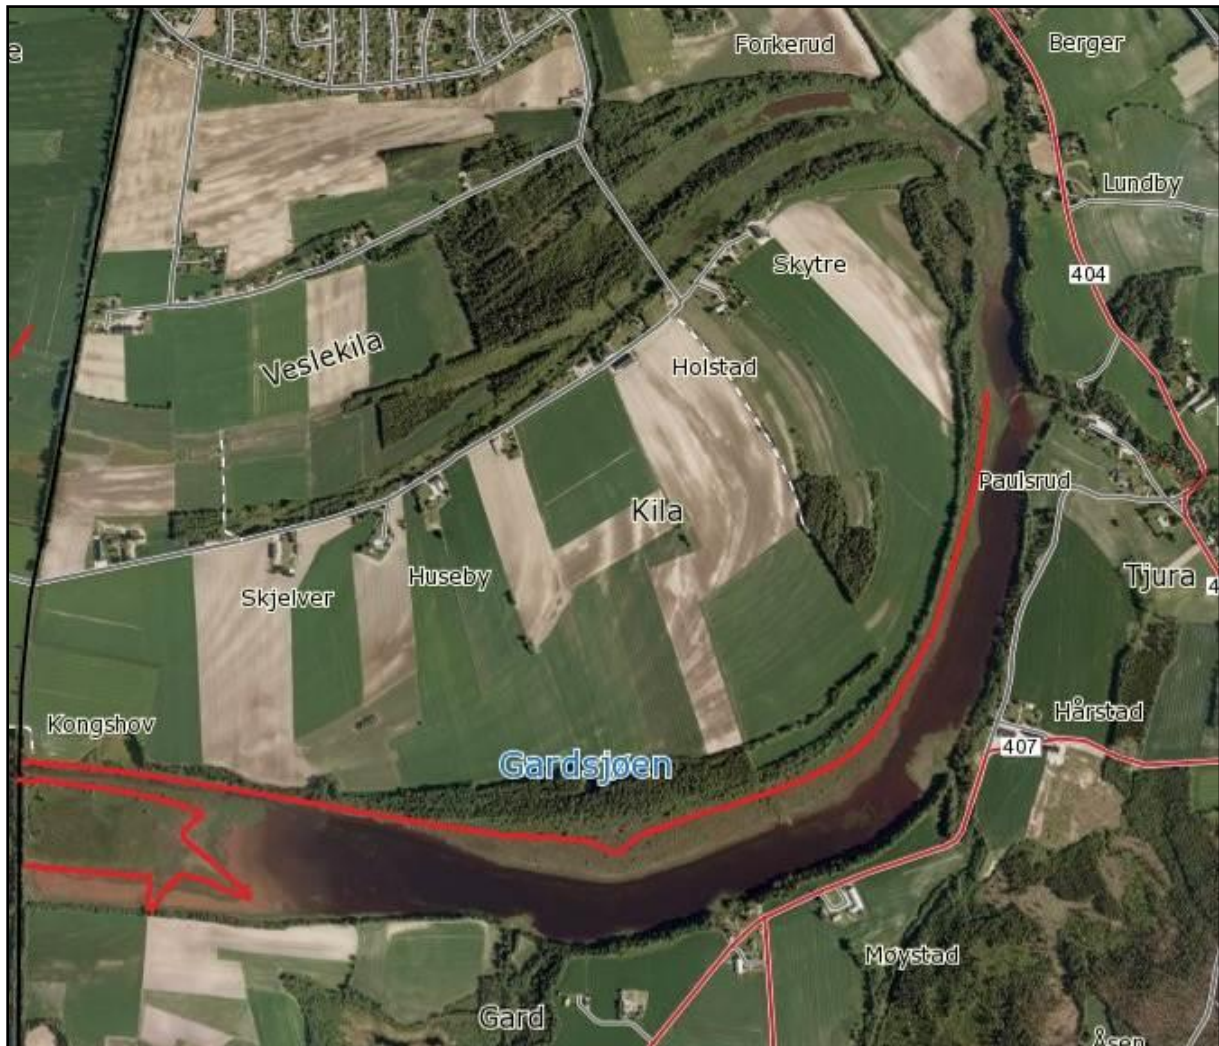
Ytre grense for starrbeltene fra vegetasjonskart fra 1985 i sentrale deler av reservatet er omtrentlig angitt med rød linje på flybildet.

En sammenligning av flybilder fra 1972/1983 og et vegetasjonskart fra 1985 med flybilder fra 2002/2008/2009 viser en del endringer i vegetasjonsbildet i løpet av denne perioden.

Endringer i vannvegetasjonen er vanskelig å dokumentere siden vannstanden er forholdsvis høy på noen av flybildene, og noen vesentlig endring i *mengde* siden 1985 (vegetasjonskartet) kan ikke med sikkerhet påvises, men fordelingen av vannvegetasjonen er endret, siden arealer som tidligere ble kartlagt som vannvegetasjon nå er starrbelter eller fuktenger.

Forutsatt at vegetasjonskartet fra 1985 angir utbredelsen av vegetasjonstypene med ikke altfor stor grad av usikkerhet, ser det ut til at starr- og elvesnellebeltene har ekspandert utover i vannet de senere år. Samtidig har de indre delene av denne sona utviklet seg til fuktenger dominert av blåtopp
