Bedre bruk av fiskeressursene i regulerte vassdrag i Oppland - Fagrapport 2021

<p style="text-align: center;">BEDRE BRUK AV FISKERESSURSENE I REGULERTE VASSDRAG I OPPLAND</p> <p style="text-align: center;">FAGRAPPOR 2021</p>	<p style="text-align: center;">Rapportnr.: 5/2022</p>
<p>Forfatter(e): Ine Cecilie Jordalen Norum og Aksel Nes Fiske</p>	<p>Dato: 08.04.2022</p>
<p>Prosjektansvarlig: Ola Hegge</p>	<p>Enhet: Vannforvaltning og forurensning</p>
<p>Finansiering: Bedre bruk av fiskeressursene i regulerte vassdrag i Oppland</p>	<p>Antall sider: 69</p>
<p>Emneord: fiskeressurser, vassdragsregulering, ørret, fiskebiologiske etterundersøkelser, overvåking</p>	<p>ISBN-nummer: 978-82-8410-025-8</p>
<p>Sammendrag: Fagrapporten inneholder den endelige rapporteringen av enkeltundersøkelser gjennomført i prosjektets regi i 2021. Det rapporteres fra undersøkelser i følgende lokaliteter: Inntaksdammen på Rosten kraftverk, Bennesjøen, Strondafjorden, Moelva. Nøra, Lomsdalselva, Velmundselva og Stokksjøelva og Rauda. Prosjektet gjennomførte i 2021 også en rekke rutinemessige elve- og bekkeundersøkelser. Disse undersøkelsene er det utarbeidet egne rapporter for, og disse er å finne på prosjekte

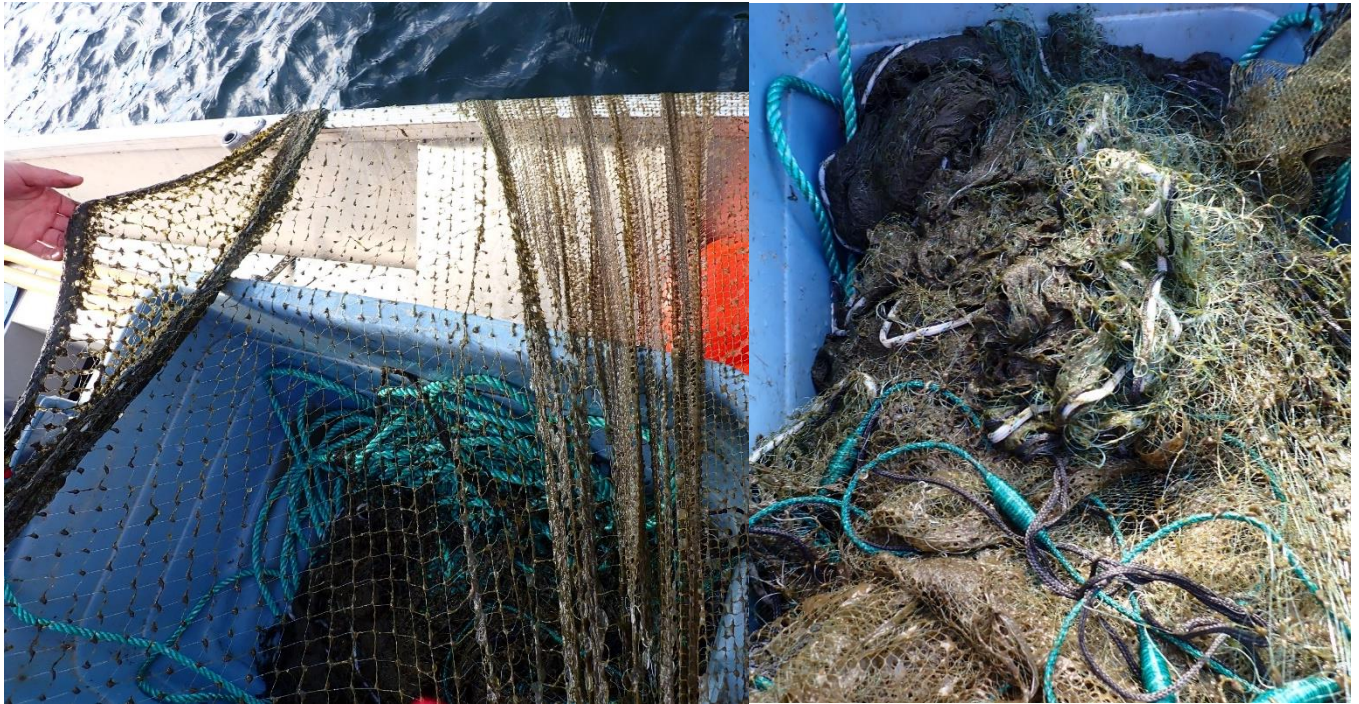
Figur 3: Bilder av oversiktsgarnene brukt i inntaksbassenget til Rosten kraftverk ved garntrekking 17. august.

Det ble ikke fanget fisk under prøvefisken i inntaksbassenget til Rosten kraftverk. Dette var trolig grunnet høyt algeinnhold i vannet. Garnene var grønne av alger ved garntrekkingen 17. august (Figur 3). De har trolig stått som en synlig «vegg» i vannsøylen og har dermed ikke fanget fisk.

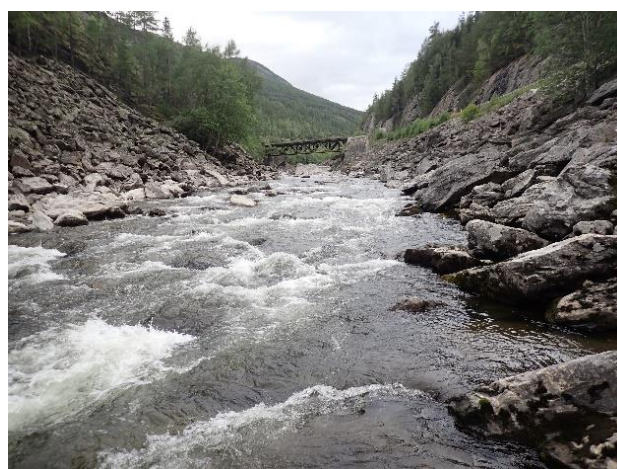
Figur 5: Oversiktsbilde av stasjon 1 på minstevannstrekningen.

Det ble fisket et langt og smalt område på ca. 50 m². Strekingen besto av mye stor stein og stryk. Det grove substratet gir mye skjul for ungfisk. Det var litt vanskelig å vurdere tilgjengelige gyteområder grunnet vannhastigheten som ga dårlig sikt. Det ble ikke fisket sammenhengende hele veien grunnet større steinblokker og dypere partier. Det ble fanget seks ørret på stasjonen (110, 136, 57, 117, 60 og 58 mm).

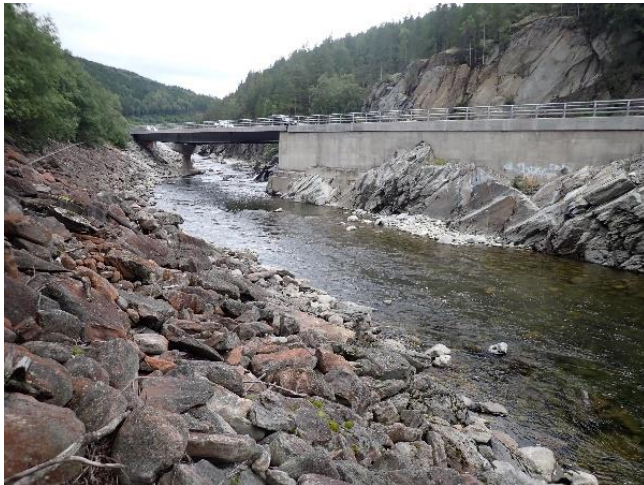
Figur 6: Oversiktsbilde tatt av stasjon 2 på minstevannstrekningen.

Det ble fisket et areal på ca. 70 m². Elva er i dette området en glattstrøm med variert substrat. Stasjonen hadde gode oppvekstområder med skjul og rolige partier langs elvebredden. Det var flere grusflekker innimellom større stein som kan være potensielle gyteområder. Det ble registrert åtte ørret på stasjonen (115, 130, 61, 65, 53, 58, 60 og 59 mm).

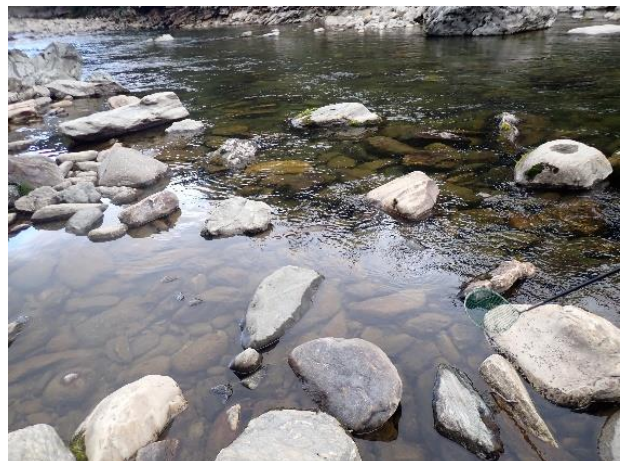
Figur 7: Oversiktsbilde tatt av stasjon 3 på minstevannstrekningen.

Stasjonen lå ovenfor sideelven og hadde dermed upåvirket mistevannsføring. Elva framstår som en glattstrøm, men med stillestående vann langs kantene. Det var mye skjul på stasjonen, men ikke like gode gytemuligheter. I likhet med stasjon 2 ble det fanget en del årsyngel på denne stasjonen. Det tyder derfor på at det også her er gyteområder i nærheten eller på stasjonen som ikke ble observert under el-fisket. Det ble fisket et areal på ca. 75 m² med tre gangers overfiske. Det ble til sammen registrert 27 ørret (1: 115, 132, 120, 107, 105, 125, 128, 110, 61, 58, 62, 53, 52, 50, 55, 52, 60 og 50 mm, 2: 54, 52, 61, 58 og 60 mm, 3: 59, 57, 60 og 57 mm).

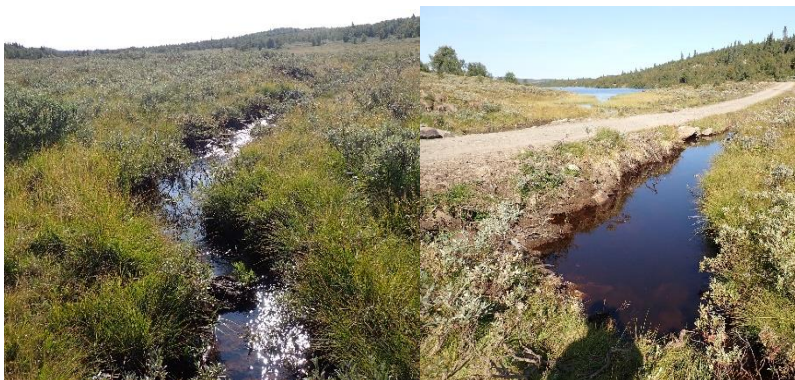
Figur 18: Bilder fra stasjon 1. Bekkens utløp til høyre.

Dette er en typisk myrbekk med mye begroing på bunnen (tidvis helt begrodd). Ca. 30 meter oppstrøms bekkeutløpet var det noe mer steinete substrat, men fortsatt svært begrodd. Det ble ikke observert noe gytesubstrat i bekken. Under elektrofisket ble det ikke registrert ørret, men en lav tetthet av ørekyte. Det så ut som det kan ha blitt gjennomført en grøfting i nyere tid rundt utløpet av bekken, men dette er trolig ikke noe som påvirker bekken nevneverdig oppstrøms. Bekken framsto naturlig, men ørekyte anses og ikke være naturlig forekommende her og er dermed en menneskeskapt påvirkning. Det var allikevel ikke forventet å finne ørret her med tanke på bekkens egnethet.

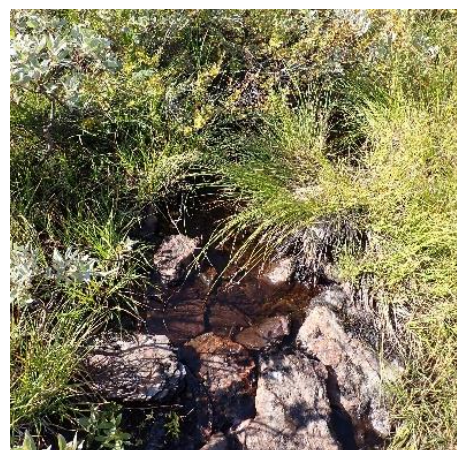
Figur 20: Bilde fra stasjon 3.

Dette bekkeleiet var nesten helt gjengrodd og det var kun et sig gjennom terrenget. Det ble ikke fisket her og siget anses ikke som en gytebekk. Siget framstår som naturlig og uten menneskeskapt påvirkninger.

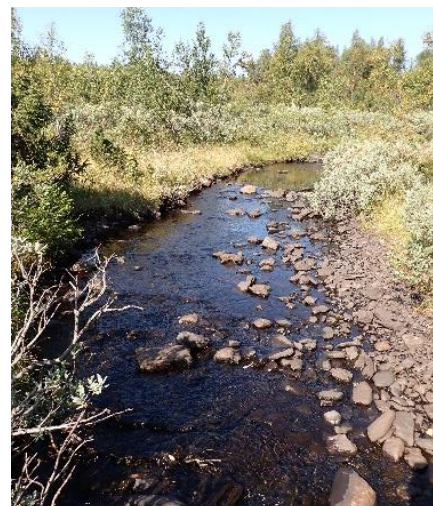
Figur 24: Bilde fra stasjon 7.

Ved utløpet var elva bred og substratet besto av et mudderlag over fast berggrunn. Elva smalnet etter hvert og fikk et mer typisk elvepreg. Substratet var ganske variert, men det var fortsatt en del mudder innimellom. Det var noe skjul langs bredden i form av overhengende vegetasjon, samt noe skjul i bekken skapt av det varierte substratet. Det var noen fine grusområder innimellom som kan fungere som gytehabitat. Det ble fisket et areal på ca. 70 m² og det ble registrert ni ørret (100, 86, 39, 105, 40, 45, 41, 40 og 39 mm). I tillegg var det en middels tetthet av ørekyte i bekken. Ørekyta anses ikke som naturlig tilhørende i elva, og kan påvirke ørreten negativt i form av næringskonkurransen.

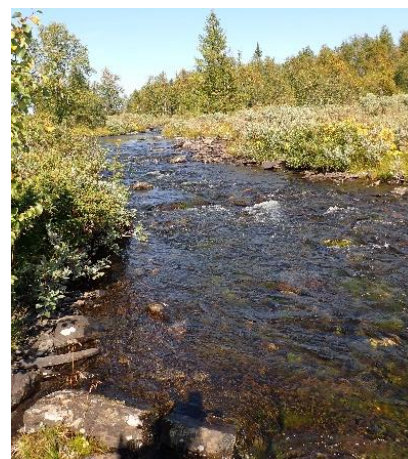
Figur 26: Bilde fra stasjon 9.

Bred og fin elv med variert substrat, men med noe begroing. Substratet besto av spiss, kantete og skiferlignende stein. På stasjonen var substratet noe grovt med tanke på gyting, men det var gode oppvekstområder i elva. Siden reguleringen er konsesjonsfri og det ikke er noen krav til minstevannslipp i Benna må man anta at elva nedstrøms dammen tørrlegges i oppfyllingsperioden. Dette er svært negativt for det akvatiske dyrelivet i elva. Under el-fisket var det noe vanskelige lysforhold. Det ble allikevel observert tre ørret på rundt 13-14 cm i tillegg til de to registrerte ørretene på 138 og 109 cm. Det ble ikke observert ørretyngel i Benna. Dette kan være et resultat av at elva trolig tørrlegges under oppfyllingsperioden. Det var imidlertid enn middels tetthet av ørekyte i elva og en del av dette var yngel.

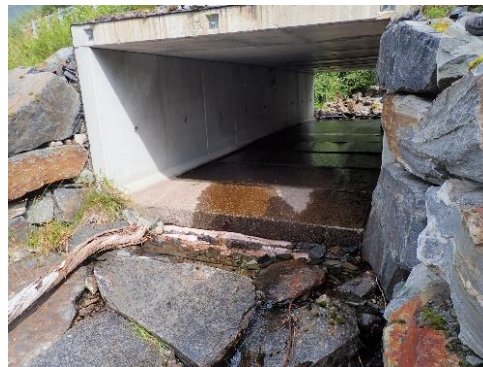
Figur 34: Bilde tatt av stasjon 1.

Bekken gikk under veien og gjennom en kulvert. Bekken blir raskt bratt etter kulverten og det vil være svært vanskelig for ørret å vandre videre oppover. Det kan være mulig for ørret å gå opp i bekken på høy vannføring i kombinasjon med høy vannstand i fjorden, men det er lite tilgjengelig gytehabitat i bekken. Det ble ikke el-fisket her grunnet lav vannføring. Skjerva er påvirket av menneskelig aktivitet i form av kulverten, men terrenget er forholdsvis bratt og det antas at elva, i naturlig form, heller ikke var noen viktig rekrutteringselv for ørreten i Strondafjorden.

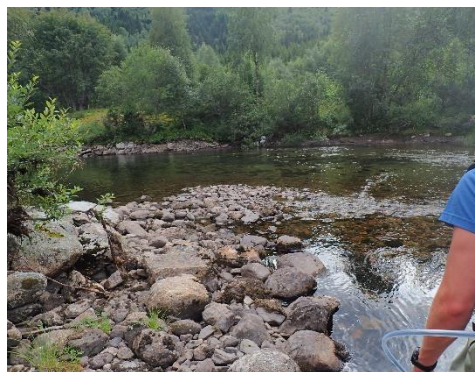
Figur 38: Bilde fra stasjon 5.

Hovedsakelig rolig og sakteflytende områder opp mot første bru ved gårdsbruket Bø. Eieren av gårdsbruket fortalte at det tidligere har vært utført gravearbeider i elva nedstrøms gården, hvor resultatet var nedsenkning av elveløpet, samt etterfylling av sand/grus. Substratet virket litt for finkornet mtp. gyting, men det ble registrert og observert flere 0+, så det er tydelig at ørreten gyter i Begna. Begna er også den eneste tilløpselva som ser ut som kan fungere som gyteelv for ørreten i Strondafjorden. Det ble el-fisket et areal på 70 m² og registrert 18 ørret fordelt på to gangers overfiske (1: 115, 90, 80, 45, 45, 50 79, 100, 100, 45, 45, 65, 80, 46, 45, 40, 24. 2: 37). I tillegg ble det observert to ørreter på mellom 20-30 cm, samt at det gikk noe 0+ gjennom håven da den skulle fanges.

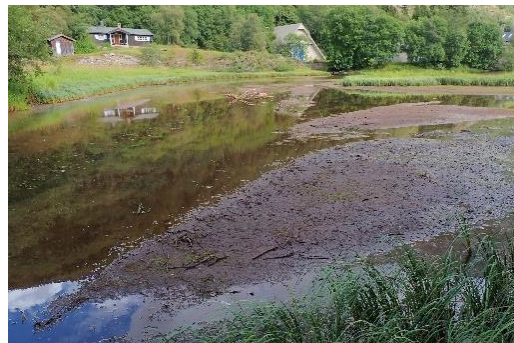
Figur 40: Bilde tatt ved stasjon 7.

På grunn av fraført vann ved inntaket til Ylja kraftverk, framstår Bøaåne mer som en grøft med stillestående og mudrete vann enn en tilløpsbekk. Bekken er uegnet som gytebekk grunnet menneskelig påvirkning i form av kraftverksutbygging.

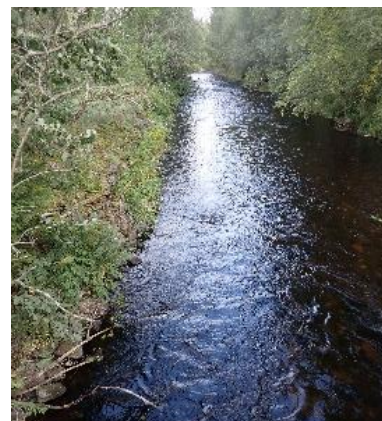
Figur 42: Bilde fra stasjon 1 i Moelva.

Elva har her variert og fint substrat med mye stein i størrelsen 15-20 cm, samt en del mindre grus innimellom. Substratet er forholdsvis løst og det er fin vannhastighet på stasjonen (lett stryk). Overhengende vegetasjon og større steiner i substratet skaper noe skjul for ungfisk. Det er noe mosebegrøing på steinene. Det ble fisket et område på 80 m² og registrert seks ørret (155, 121, 79, 70, 70 og 65 mm), en abbor, fire steinsmett og fire ørekyte.

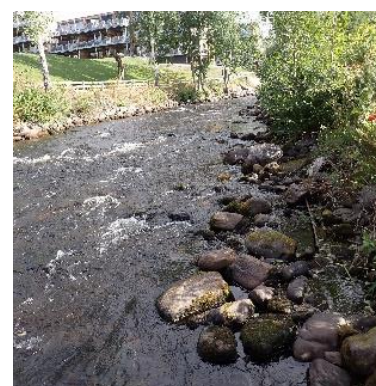
Figur 44: Bilde fra stasjon 3.

Fisket et areal på ca. 80 m² på høyre side av elva. Substratet var noe grovt, men hadde partier med variert og potensielt fint gytesubstrat. Variert steinstørrelse i substratet ga skjulmuligheter for ungfisk. Det var noe mosebegrøing på steinene, særlig langs land. Elva er også her strykpreget og har forholdsvis høy vannhastighet. Det ble registrert ni ørret (62, 78, 60, 70, 78, 56, 75, 66 og 58 mm).

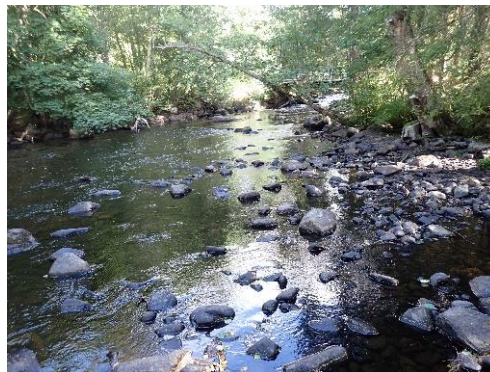
Figur 46: Bilde fra stasjon 5.

Stasjonen ligger ovenfor en stor foss, noe som antas å være et vandringshinder. Rolig strykparti med mye stein mellom 5 og 20 cm som skaper et variert og fint substrat. Tilgjengelig gytesubstrat fantes flekkvis på noen steder. Det var ikke så veldig mye skjul på stasjonen, men noe overhengende vegetasjon var det. Det var noe begroing i form av mose på substratet. Her ble det vanskelige lysforhold og dermed noe uoversiktlig. Det ble fisket et areal på 100 m² og registrert fire ørret (110, 56, 67 og 120 mm). Det ble i tillegg registrert en steinsmett og en ørekyte.

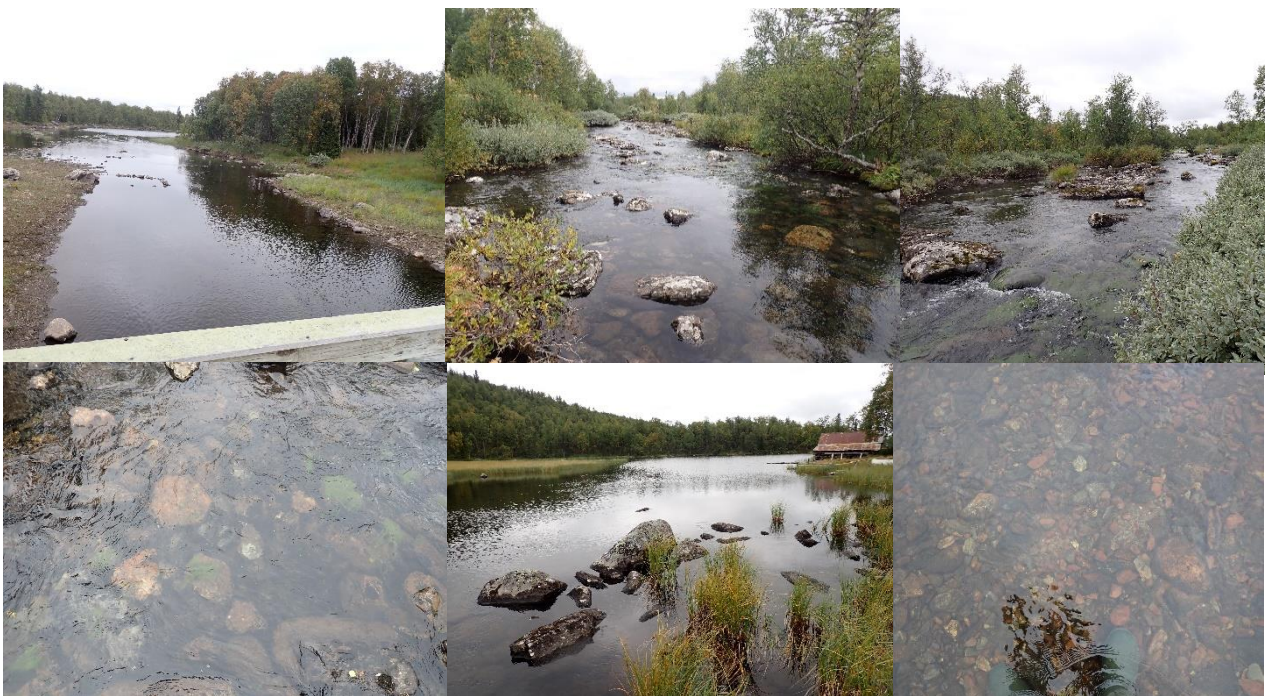
Figur 50: bilder fra Nøra tatt 27. august 2021 i forbindelse med befaringen av elva.

Nøra ble befart med tanke på mulige tiltak for å bedre forholdene for fisk i elva. Nøra er i utgangspunktet en fin og variert elv, men store deler tørrlegges vinterstid. Ved et el-fiske i 2018 ble det registrert så mye årsyngel i Nøra at det tyder på at elva fungerer som gyteelv. Det ser også ut til at den lille bekken fra Elgetjernet sør for Nøra sikrer tilstrekkelig vanngjennomstrømning om vinteren til at noe rogn nedstrøms overlever. Det bør gjennomføres tiltak i elva som sørger for best mulig utnyttelse av den lille vannmengden som kommer fra Elgetjernet. Dette kan være å lage et mer konsentrert elveløp, samt å sikre vinteroppholdssteder for ørreten. Til tross for tiltak må Nøra anses som ei elv med kraftig redusert gyte- og oppvekstområder, og elva bidrar nok svært lite til rekrutteringen av ørret i Tisleifjorden.

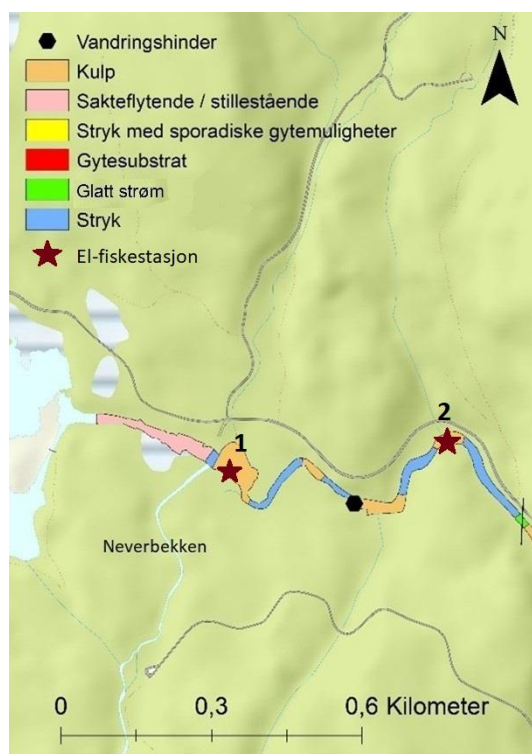
Lomsdalselva består av stillestående vann og kulper de første 450 meterne nedstrøms Lomsjøen. Elven renner så videre over i strykparti og kulper (Figur 52). Ca. 1 km nedstrøms Lomsjøen snevres elvedalen inn og elven domineres av stryk de neste 2 km (Figur 53). Strykpartiene vedvarer nesten uavbrutt ned til 300 meter oppstrøms Nysætra, hvor strømforholdene roer seg litt og det blir innslag av potensielt gytesubstrat (Figur 54). Videre blir elva preget av et flatere terreng og en mer meandrerende elv en drøy km (Figur 55), før den rettes ut og igjen får innslag av stryk, kulper og partier av glattstrøm ned til inntaksbassenget (Figur 56). Nedstrøms inntaksbassenget renner elven i stryk og glattstrøm fram til utløpet i Randsfjorden (Figur 57).

Figur 52: Ulike registrerte forhold ved øvre del av Lomsdalselva

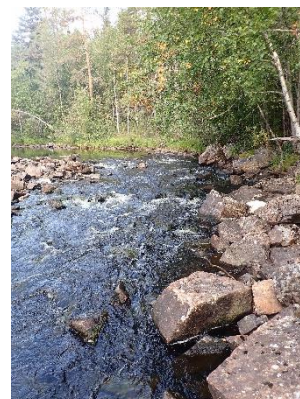
Figur 59: Oversiktsbilde ved stasjon 2.

Stasjon 2 ligger i et strykområde med grovt, storsteinet substrat med moderat mengde begroing og lite tilgjengelig gyttemuligheter. Grunnet stor vannhastighet var el-fiskeforholdene noe vanskelige. Det var bra med skjulområder for ungfisk på stasjonen og det ble el-fisket et område på ca. 60 m². Noe ungfisk unnslopp håven, men det ble fanget fem ørret (112, 110, 95, 93, 55 mm) og registrert ca. 20 ørekyte.

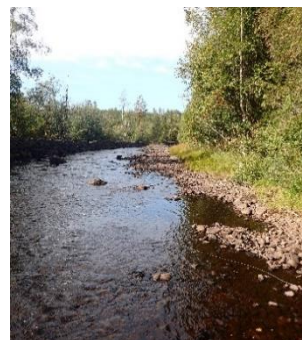
Figur 61: Oversiktsbilde ved stasjon 4.

Stasjon 4 er lokalisert omtrent midt i elven og består av et strykp parti hvor substratet er stein fra 1-15 cm størrelse. Substratet fremstår som gunstig og gir stort potensiale for gyting. Det var imidlertid mindre skjul for ungfisk på stasjonen. Bunnen er noe begrodd. Det ble el-fisket et område på ca. 75 m², og registrert ca. 30 ørekyte og åtte ørret (95, 93, 70, 48, 43, 50, 45, 43 mm).

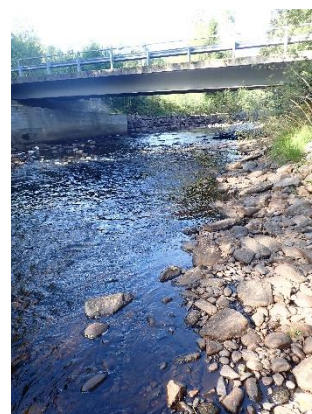
Figur 63: Oversiktsbilde ved stasjon 6.

Stasjon 6 er den nederste stasjonen i vassdraget og består i hovedsak av et strykp parti. Substratet er fint, variert og gir gode gytemuligheter på stasjonen. Bunnen er også noe begrodd. Det ble el-fisket et område på 80 m² og registrert 14 ørret fordelt på to ganger overfiske (1: 100, 45, 50, 60, 52, 48, 60, 62, 48, 43 og 43 mm, 2: 70, 75 og 41 mm).

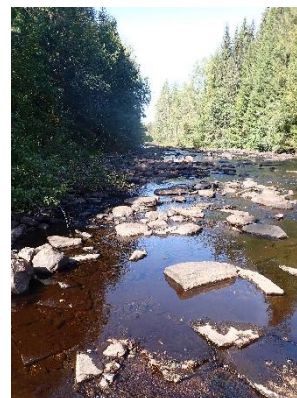
Figur 65: Oversiktsbilde stasjon 8.

Den øverste delen av stasjonen består av stryk som renner over delvis berg og større steiner. Mellom de større steinene samles sand og mindre steiner og videre nedstrøms er substratet fint og variert. Det var noe tilgjengelig gytehabitat her, men lite til moderat mengde skjulmuligheter for eldre ørret. Det ble el-fisket et område på ca. 75 m² og registrert 14 ørret på første overfiske og ingen på andre (130, 100, 52, 85, 86, 89, 90, 87, 55, 50, 49, 50, 61, 50 mm).

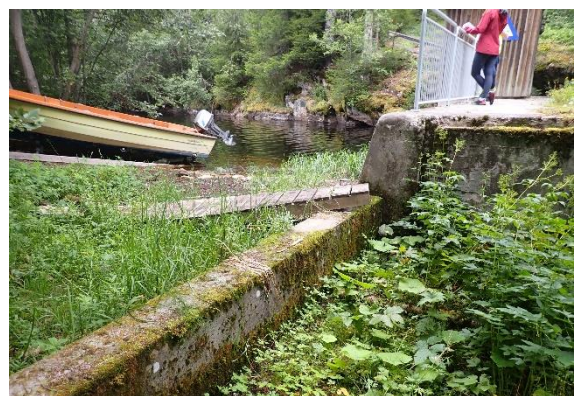
Figur 69: Velmundsdammen med bilde fra flompassasjen forbi dammen.

Velmundsdammen ble befart med hovedfokus på muligheten for opp- og nedvandring forbi dammen og ned i Velmundselva. I 2018 ble det gjennomført el-fiske i Velmundselva med registreringer av høye tettheter av ørretyngel, noe som viser at elva fungerer godt som gyteelv. Det er i dag en flompassasje på vestsiden av dammen. Med noe tilrettelegging kan det være mulig å få tilpasset eksisterende flompassasje til å bli en fungerende fiskepassasje med mulighet for opp- og nedvandring forbi dammen. Dette er et tiltak som anbefales og muligheten for å gjennomføre dette bør utredes.

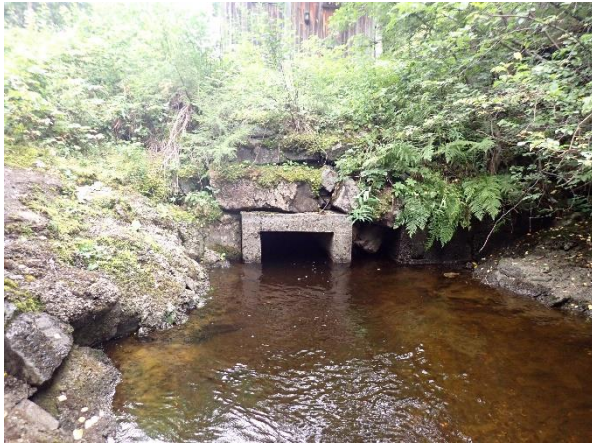
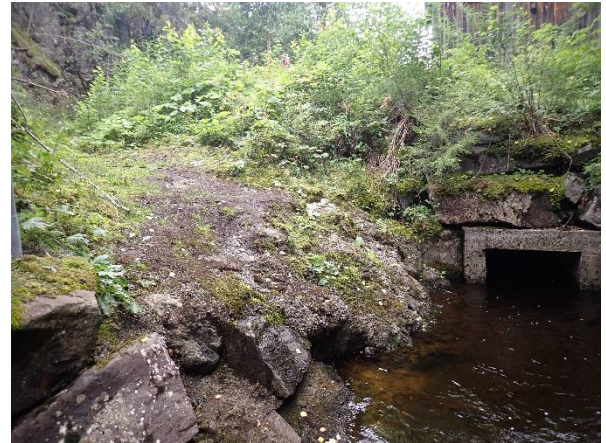
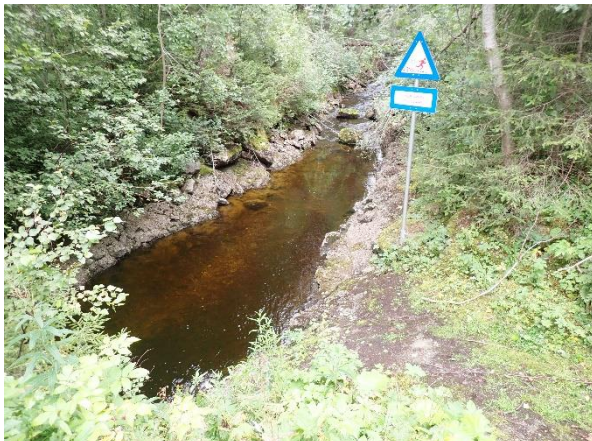
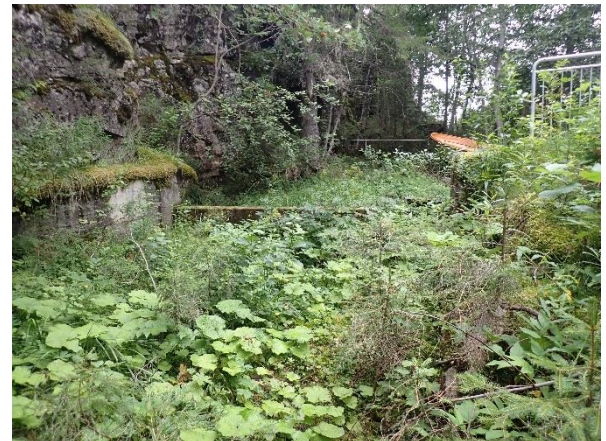
Figur 70: De to øverste bildene viser: t.v. damluka i Velmundsdammen og t.h. utløpet av flompassasjen forbi dammen sett fra Velmundselva. De to nederste bildene viser: t.v. utløpet av flompassasjen og Velmundselva og t.h. flompassasjen forbi Velmundsdammen.

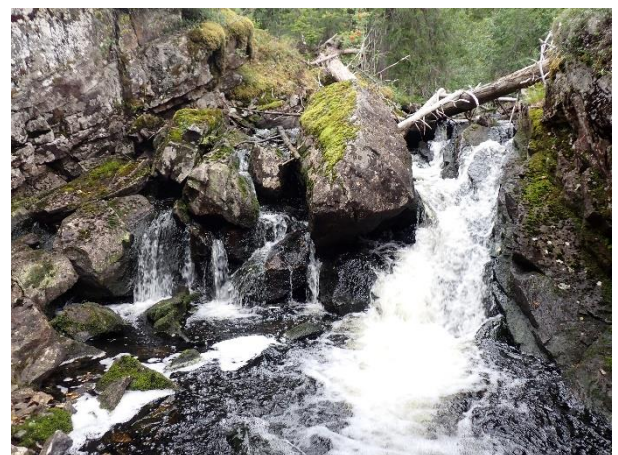
Figur 71: Fallet i Stokksjøelva ca. 100 m. oppstrøms Sortungen. Fossen består primært av berg.

Det er et noe større fall i Stokksjøelva ca. 100 m oppstrøms Sortungen. Det antas at dette kan være utfordrende for ørret og passere. Det ble derfor gjennomført en befaring med fokus på tiltak for å fjerne/utbedre fallet med tanke på fiskevandring. Under befaringen ble det vurdert som vanskelig og få maskiner inn til elva. Tiltak som skal gjøres her må mest sannsynlig gjennomføres med håndmakt, så sprenging og boring av stein utgår. Et annet fungerende tiltak kan være å lage en kulpetrapp langs venstresiden av fallet ved å flytte på stein for å danne små kulper.

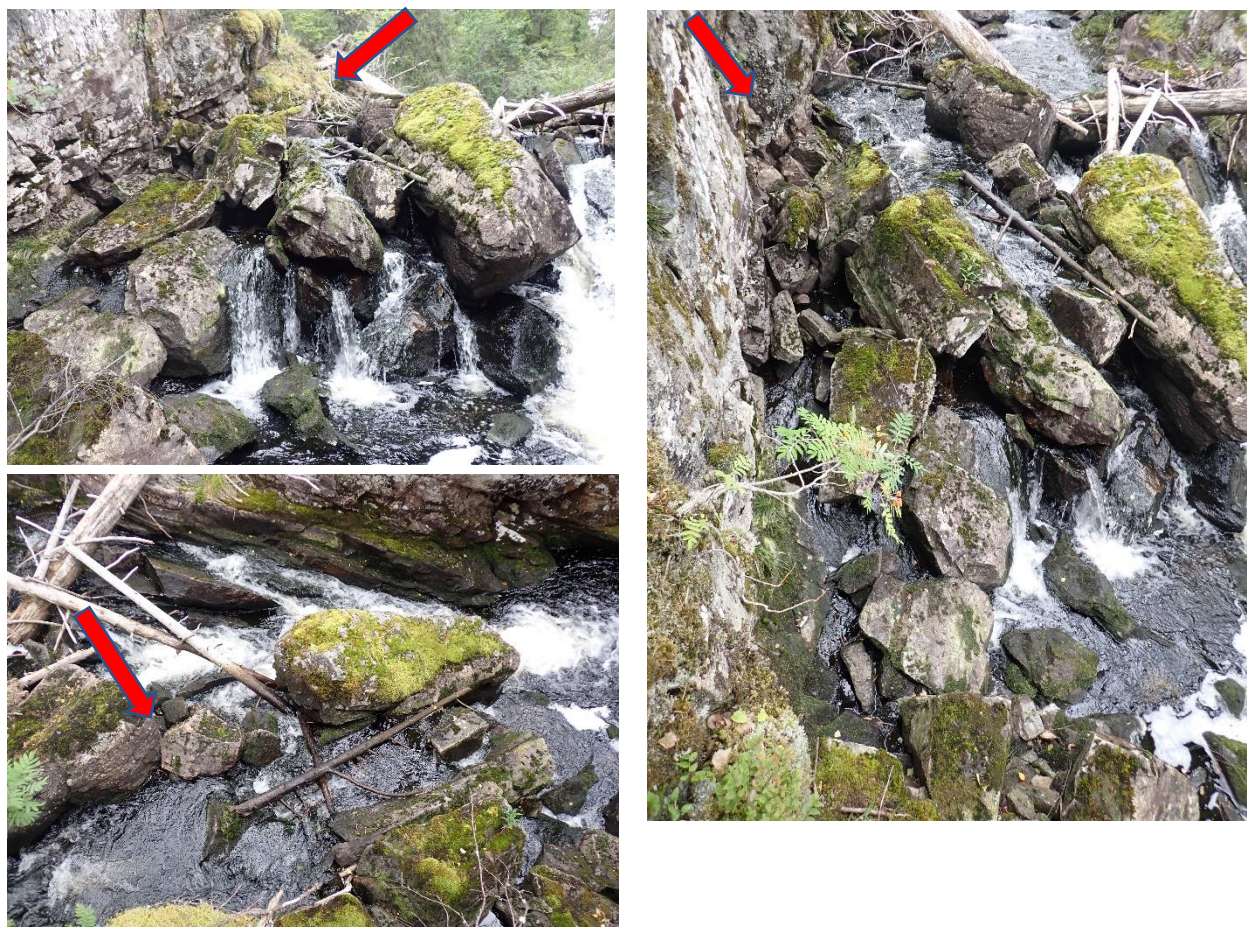
Figur 72: Bilder fra fallet i Stokksjøelva. Røde piler markerer den siden av fallet og de områdene hvor det kan være hensiktsmessig å gjøre noe for at fallet skal bli mer passerbart for ørret.

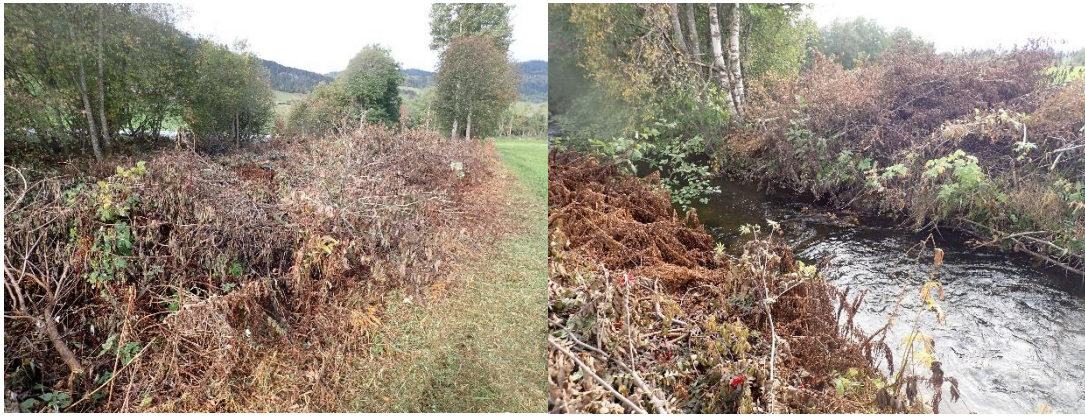
Figur 76: Hogst av kantvegetasjon langs Rauda.

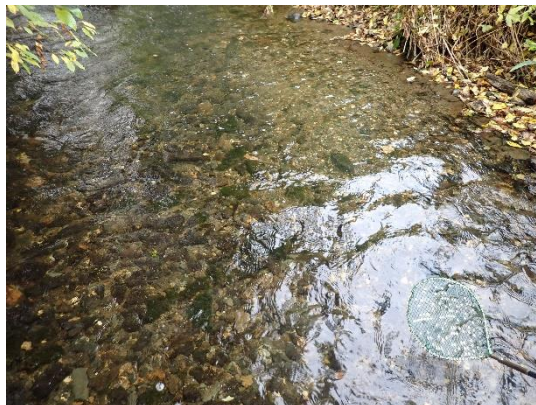
Figur 77: Bilde fra stasjon 1 i Rauda.

Stasjonen ligger ca. 150 meter oppstrøms Raudas utløp. På denne stasjonen var elva lite variert. Det var delvis potensielt fint gytesubstrat på stasjonen, men substratet var forholdsvis kompakt og tettet med finsedimenter. Det ble el-fisket et område på 80 m² og registrert syv ørret (60, 63, 71, 52, 61, 101 og 59 mm).
