# Handlingsplan for kalksjøer

Invetering av kalksjøer i Tranøy, Sørreisa, Lenvik og Balsfjord kommuner i Troms fylke

| <p style="text-align: center;"><b>Handlingsplan for kalksjøer</b></p> <p style="text-align: center;">Inventering av kalksjøer i Tranøy, Sørreisa, Lenvik og Balsfjord kommuner i Troms fylke</p> | <p><b>Rapportnr.:</b></p> <p style="text-align: center;">2/12</p> |

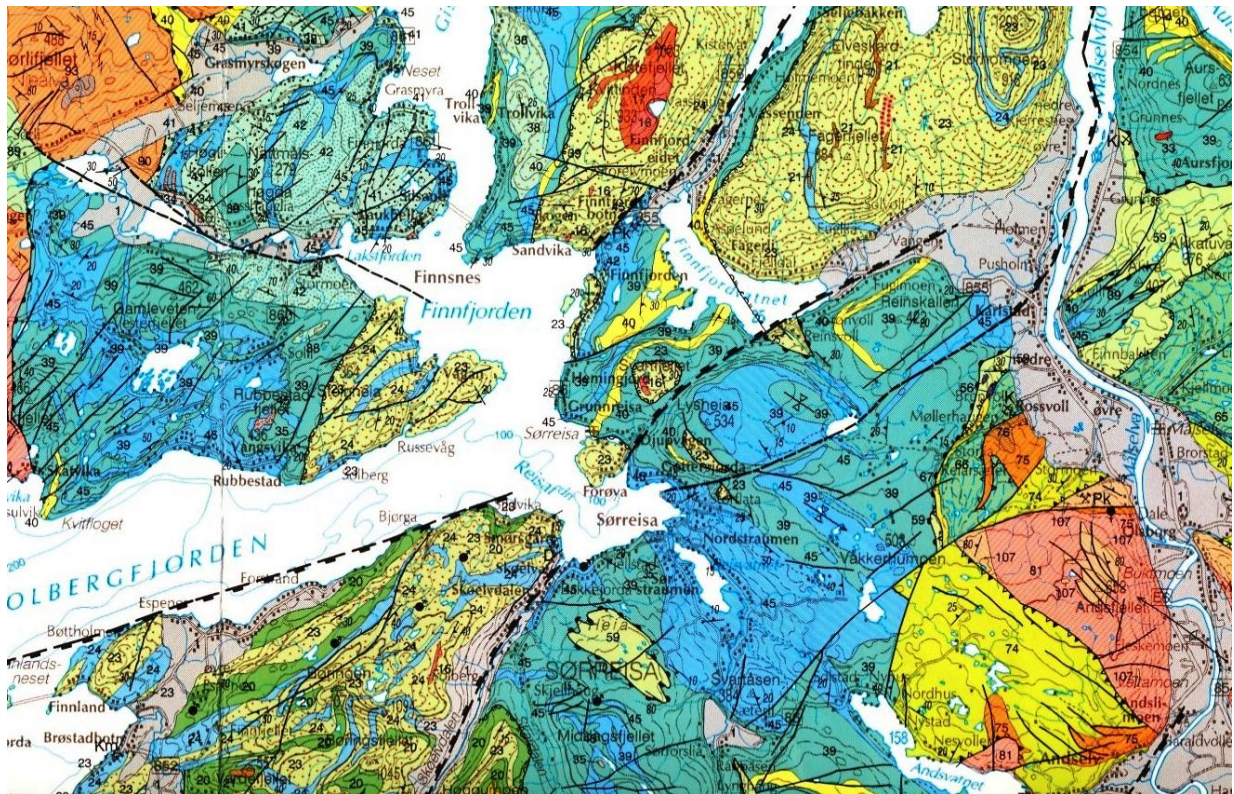
Figur 1. Områdene i Tranøy og Sørreisa. De blå områdene med tallet 45 er kalkspatmarmor. Denne undersøkelsen er lagt til disse områdene. Undersøkte områder i Balsfjord ligger lenger øst og er ikke med på dette kartutsnittet.

Et utsnitt som viser områdene Tranøy og Sørreisa er vist i figur 1.

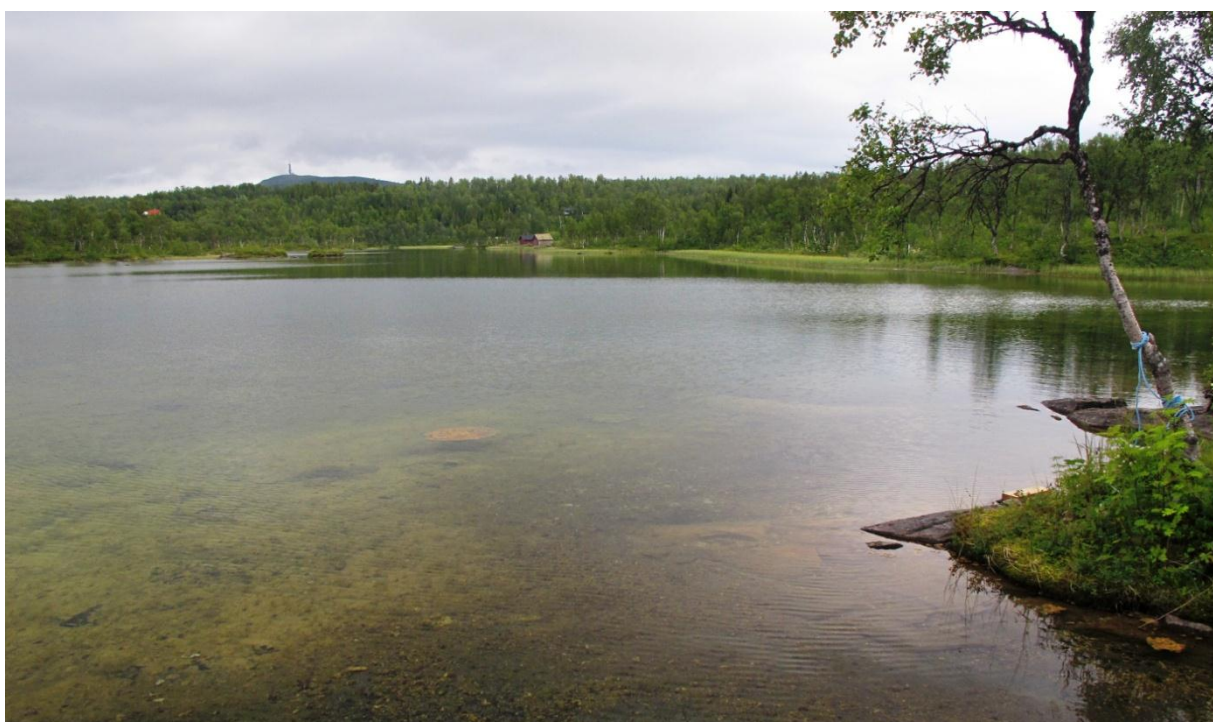
Figur 3a. Storvatnet, søndre del ved hytter. Foto 2.8.2011

Storvatnet (figur 3a og 3b) ligger på berggrunn av kalkspatmarmor som også de nærmeste delene av nedslagsfeltet ligger på. I den delen av nedslagsfeltet som strekker seg nordover er det mye glimmerskifer i berggrunnen. Storvatnet er omgitt av en åpen bjørkeskog med vierkratt ned mot vannet, mens det noen steder er mer åpent og myraktig strandeng.

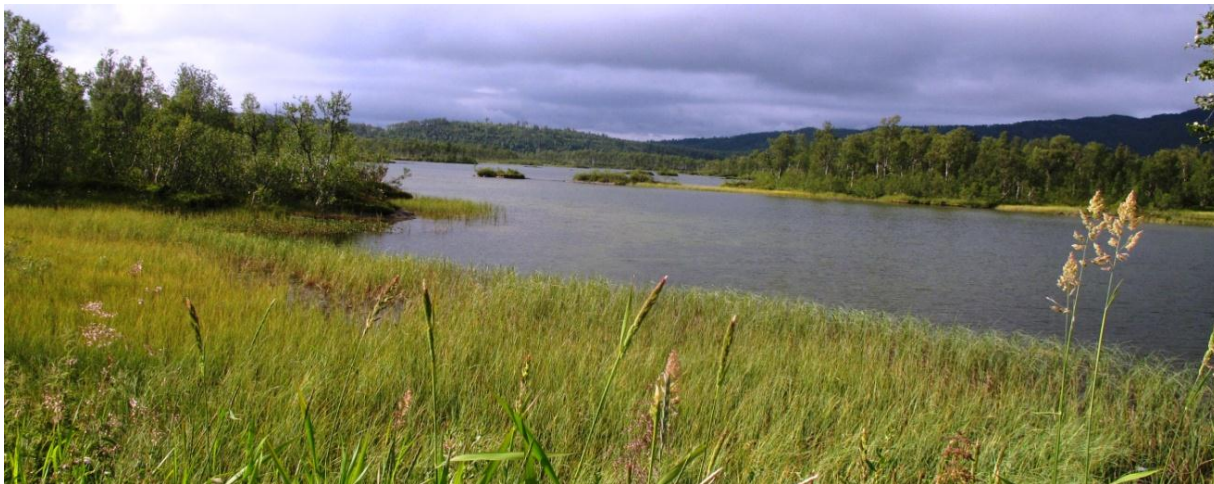
Figur 3b. Storvatnet. Det er mange øyer i den sørlige delen av vannet. Foto 2.8.11

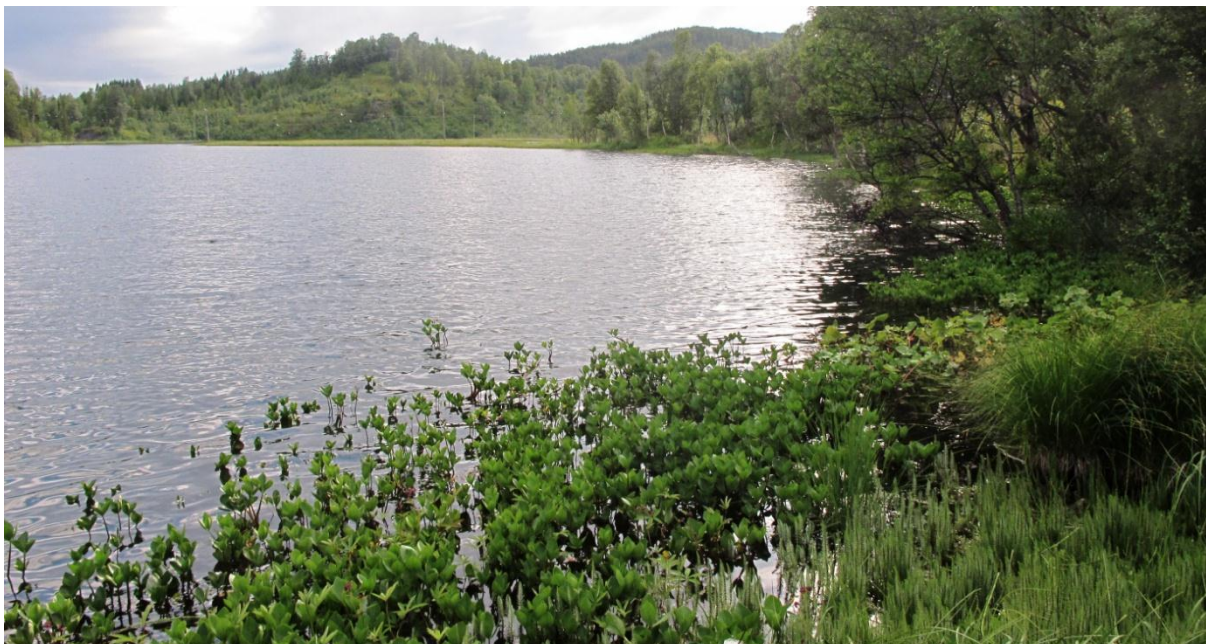
Figur 4a. Litjevatnet. Parti med bukkeblad. Nordenden. Foto 2.8.2011

Litjevatnet er en middels næringsrik kalksjø med ganske brede belter av vannplanter (se foto). Mest vanlig er flaskestarr (*Carex rostrata*) og bukkeblad (*Menyanthes trifoliata*). Andre vanlige planter var myrhatt (*Comarum palustris*), duskull (*Eriophorum angustifolium*). På bunnen vokste det hesterumpe (*Hippuris vulgaris*), tusenblad (*Myriophyllum alternifolium*), vasssoleie (*Batrachium* sp.), skjærkrans (*Chara virgata*, figur 4b) og grastjønnaks (*Potamogeton gramineus*). Dessuten ble også stormakkmose og (*Scorpidium scorpioides*) og (*Leptodityum riparium*) funnet i denne sjøen.

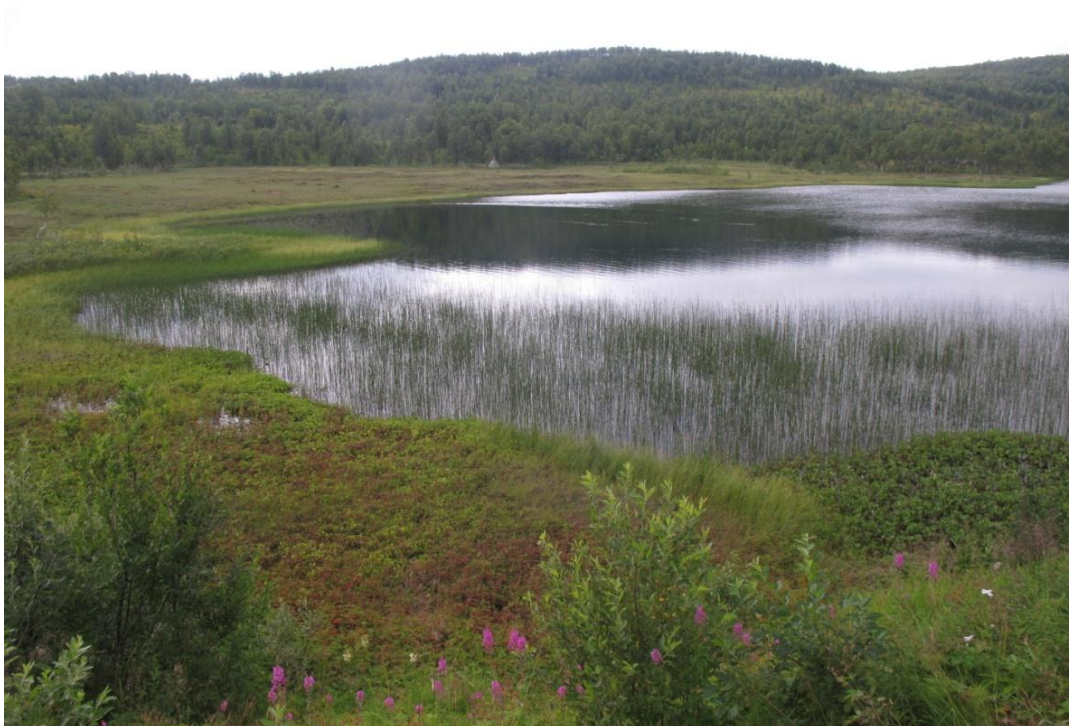
Figur 5. Langevatnet. Sørenden med rik vegetasjon. Foto 2.8.2011

Langevatnet ligger på en berggrunn av kalkspatmarmor med områder av glimmerskifer i nord og sør. Vannet er omgitt av lyngmark og myrområder med vierkratt og bjørkeskog et stykke fra vannet langs vestre del (figur 5). Langs veien i øst er del lagt en steinfylling som går delvis ut i vannet, her er det åpen bjørkeskog ned mot vannet. I sør er det tette bestander av elvesnelle (*Equisetum fluviatile*) og flaskestarr (*Carex rostrata*) ute i vannet (se foto). Av andre planter fant jeg bukkeblad (*Menyanthes trifoliata*), myrhatt (*Comarum palustre*), flotgras (*Sparganium angustifolium*) og hesterumpe (*Hippuris vulgaris*). Mosen stauttjønnmose (*Calliergon giganteum*) ble også funnet her. Bunnen er her brun jord/humusbunn.

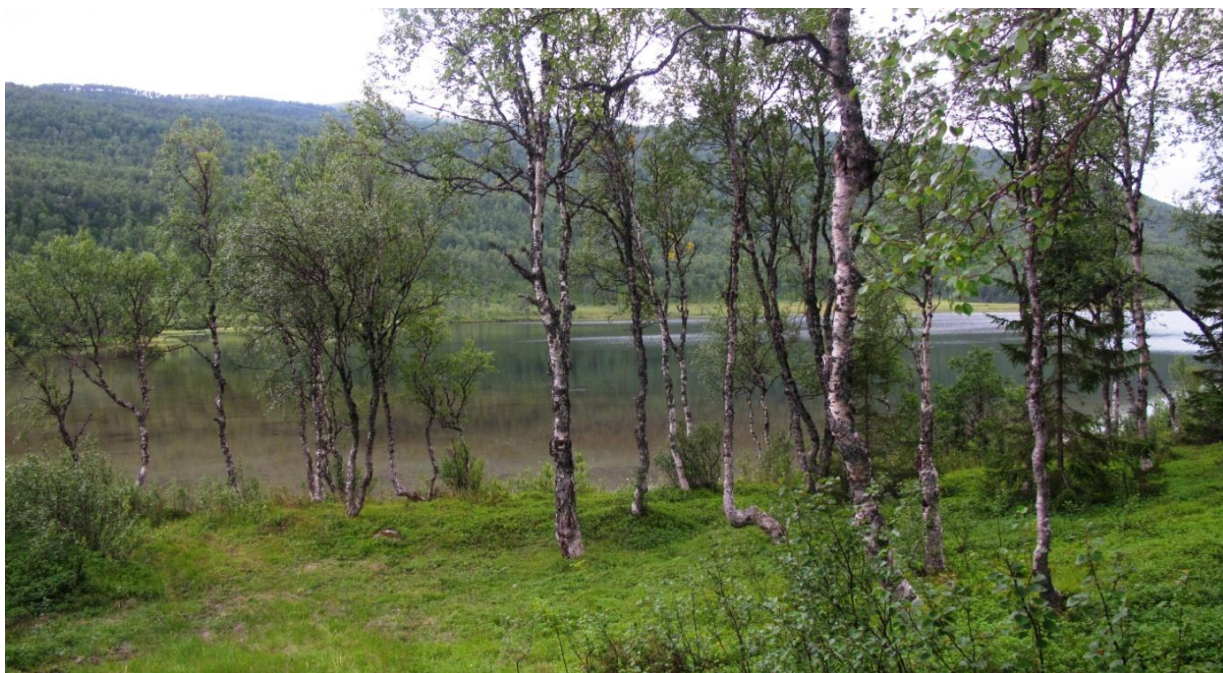
Figur 6a. Vintervatnet. Nordre del. Foto 2.8.2011

Det er bjørkeskog rundt vannet (figur 6a), den stopper et stykke fra vannkanten, men det er ofte et vierkratt ned mot vannet hvor det er sandstrender. Vannmassene er meget klare.

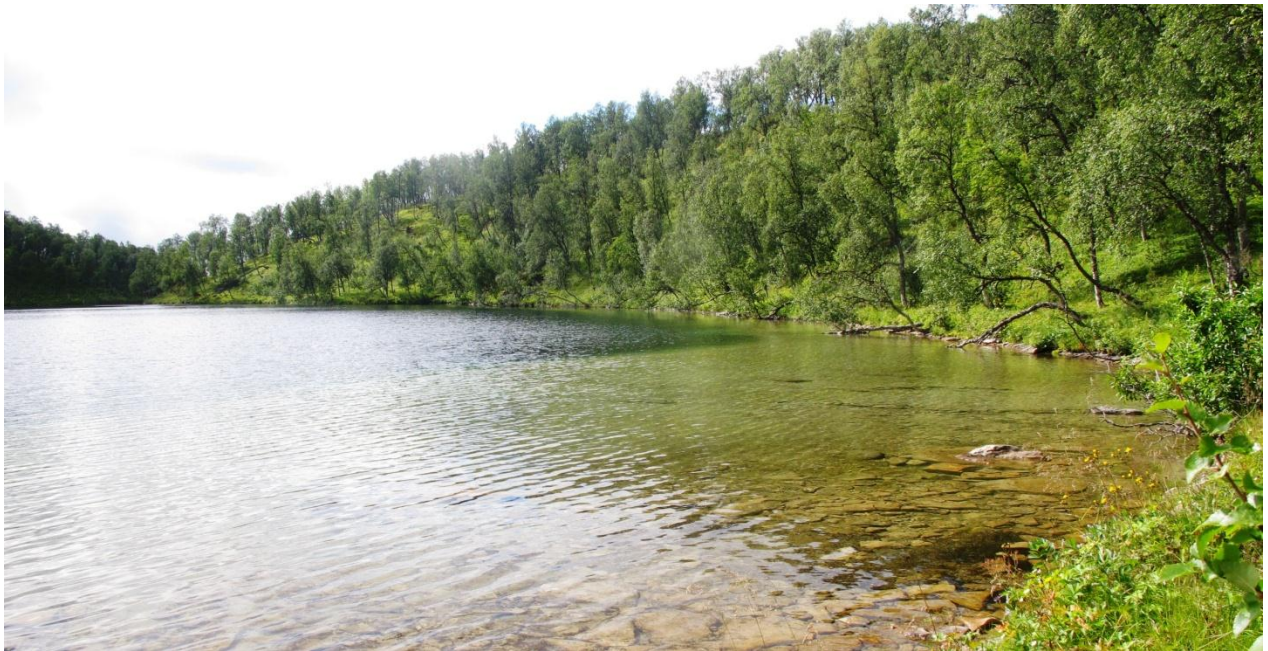
Figur 7. Østsiden av Mølnevatnet. Foto 3.8.11

*Chara contraria* ble funnet i små mengder på sand-steinbunn på østsiden, sannsynligvis også kalkrik bunn. Algene var opp til 6 cm lange, grågrønne av sterkt kalkinkrustasjon. De er rikt fertile. Noen har oogonier med oosporer som nesten er modne. Sjøen kan best karakteriseres som en lite utviklet *Chara*-sjø (ung *Chara*-sjø). Den har potensiale i seg til å bli en fremtidig velutviklet kransalgessjø.

Naturtype og vegetasjonstype: Mølnevatnet er en lite utviklet *Chara*-sjø (E0701) med sparsom forekomst av kransalgen *Chara contraria*. Vegetasjonen av vannplanter er også lite utviklet. Som vegetasjonstype kan den vanskelig karakteriseres etter typene i Handlingsplanen.

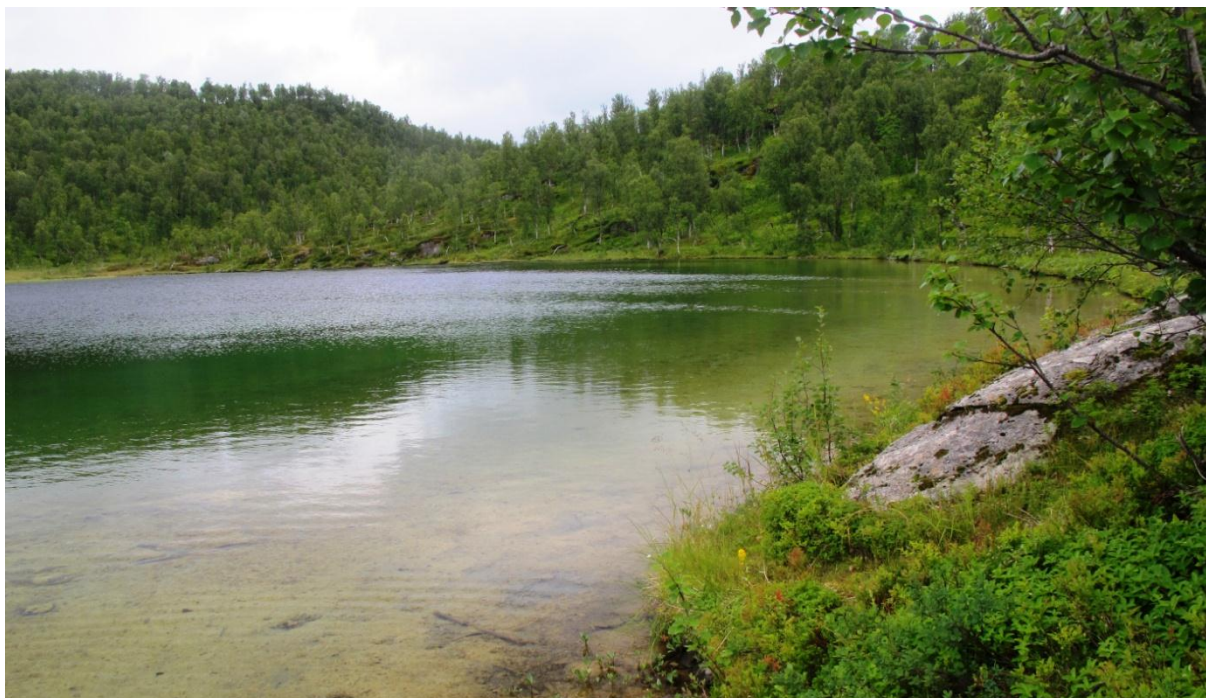
Figur 8. Østre Bjørkkollvatnet, søndre bukt med langgrunn sand/kalkmergelbunn. Foto 3.8.2011

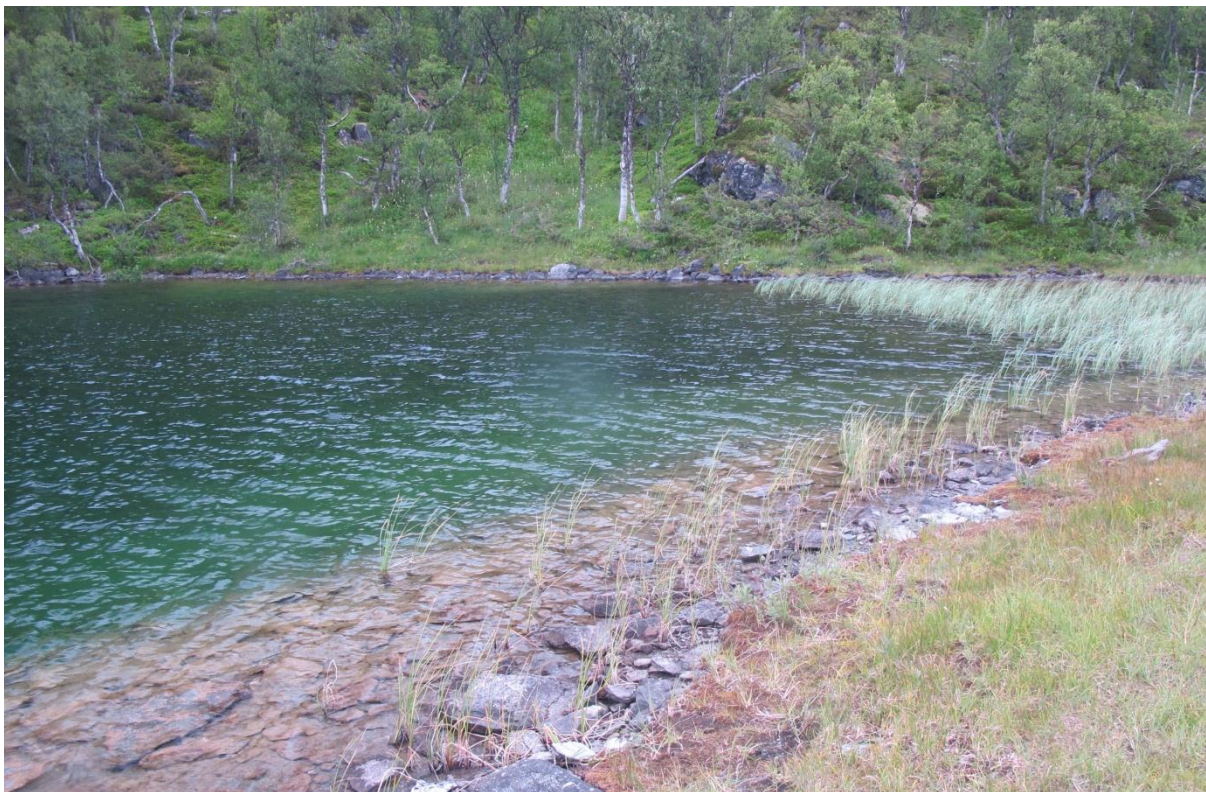
Figur 9. Vestre Bjørkkollvatnet, nordvestre vik med mye flaskestarr. Foto 3.8.2011

Vestre Bjørkkollvatnet ligger i sin helhet på glimmerskifer, men det høye kalkinnholdet viser at det får vann fra kalk i nedslagsfeltet, deriblant Østre Bjørkkollvatnet. Vannet er omgitt av bjørkeskog. Strendene er steinstrender eller bart fjell og vannet er relativt brådypt (figur 9). Det er få steder hvor det vokser planter. Dette vannet har mye til felles med Østre Bjørkkollvatnet, men det var flere større partier med flaskestarr (*Carex rostrata*) i vikene her. Vannmassene har blågrønn farge.

De steinete strandpartiene og brådyppet gjør det vanskelig for eventuelle planter å få feste. Det eneste jeg fant var enkeltindivider av grastjønna (*Potamogeton gramineus*). Jeg fant ikke kransalger der jeg lette, mest i vestre del av sjøen, som ellers har alle kjennetegn på en kalksjø.

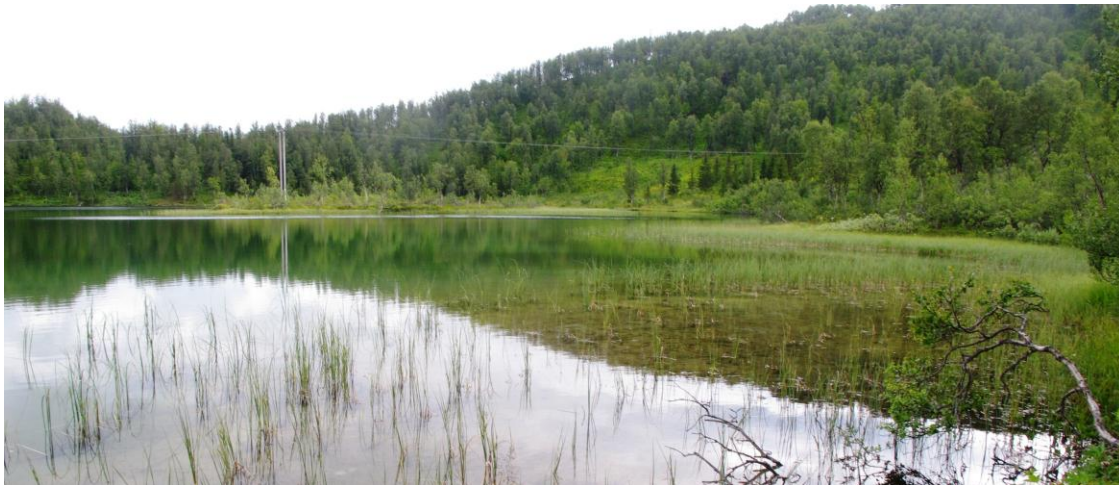
Figur 10. Nattmålsvatnet, sørvestre vik med spredte flaskestarr ute i vannet. Foto 3.8.2011

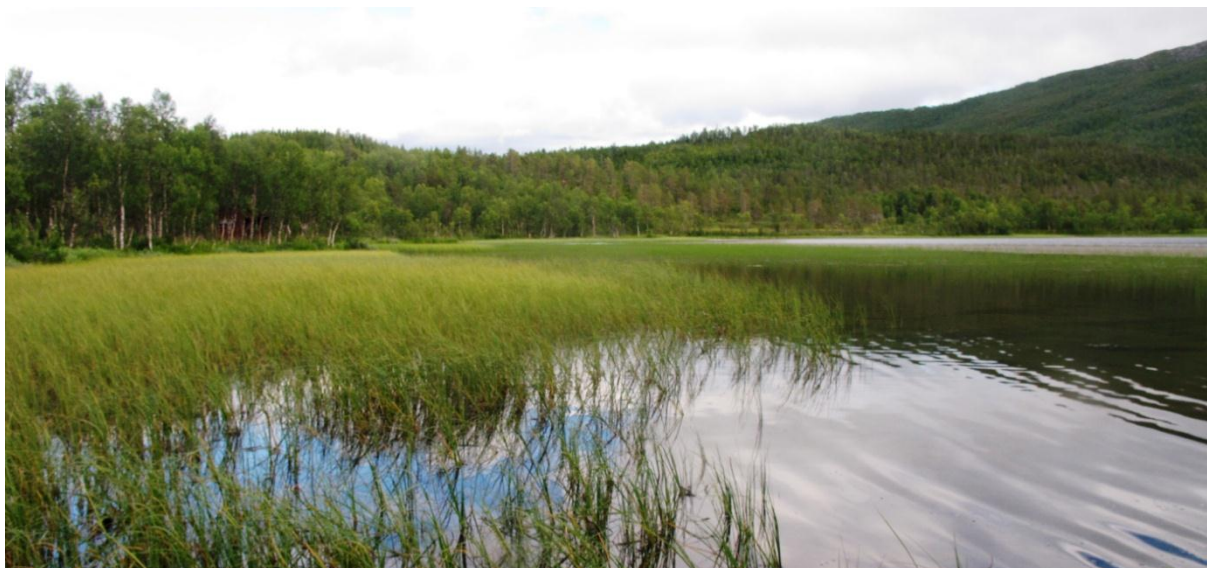
Figur 12. Tennevatnet, nordre del med belter av flaskestarr. Foto 3.8.2011

Tennevatnet ligger på et underlag av glimmerskifer med kontakt med kalkspatmarmor i nord. Nedslagsfeltet er stort og omfatter områder i nord på kalk og i øst, vesentlig på glimmerskifer. Vannet er omgitt av bjørkeskog (figur 12).

Tennevatnet er en stor mesotrof kalksjø med belter med flaskestarr (*Carex rostrata*) innerst og elvesnelle (*Equisetum fluviatile*) og så vanlig tjønnaks (*Potamogeton natans*) utenfor. På bunnen er det mye av mosen stormakkmose (*Scorpidium scorpioides*). På sandbunn ute i vannet vokste det både tusenblad (*Myriophyllum alterniflorum*), hjertetjønnaks (*Potamogeton perfoliatus*) og grastjønnaks (*Potamogeton gramineus*). Her vokste det også spredte eksemplarer av to arter kransalger: De utgjør ikke noe stor del av vegetasjonen, og synes å vokse under dårlige forhold. *Chara contraria*, 2-3 cm. Rikt fertile. *Chara aspera*, små individer.

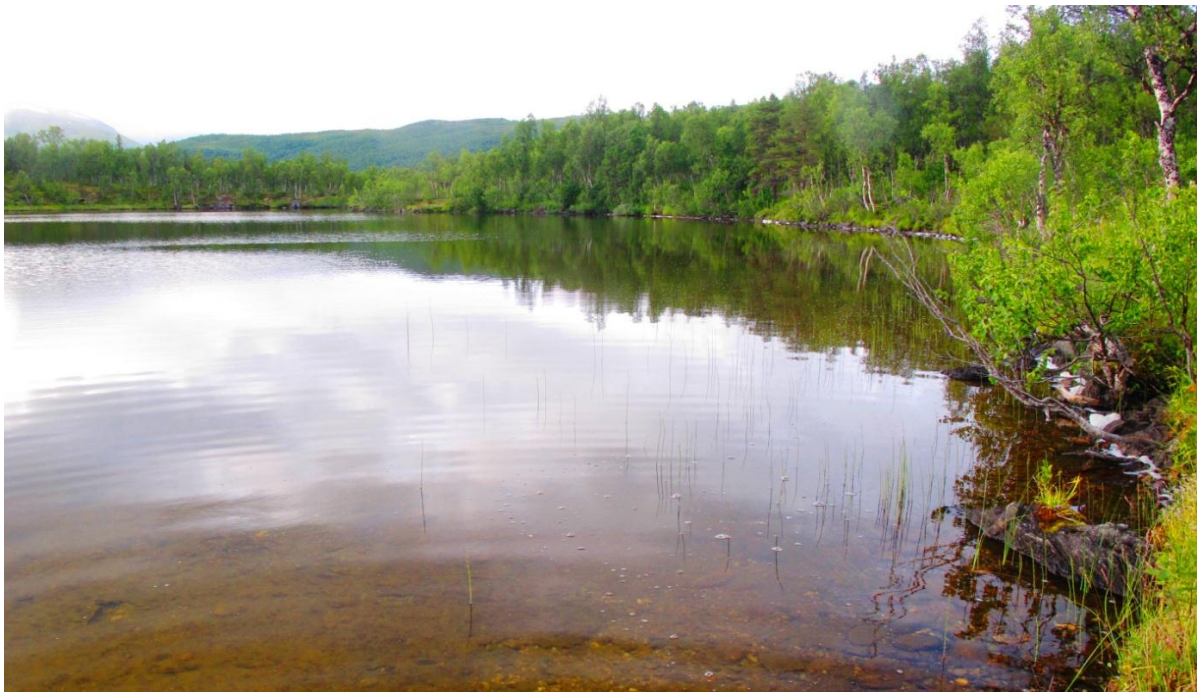
Figur 13. Trolltjønna, nordre del. Foto 3.8.2011

Trolltjønna ligger på granitt med kontakt til både glimmerskifer og kalkspatmarmor. Nedslagsfeltet som ligger sørover mottar vann både fra sure granittområder og fra marmorområder. Kalkinnholdet i dette tjernet når ikke helt opp til at det er en kalksjø. Derfor har jeg karakterisert den som en oligotrof sjø med høyt kalkinnhold. Bunnen er stein- sandbunn. Det er nesten ikke vegetasjon i dette vannet (figur 13), på land noe trådstarr (*Carex lasiocarpa*) og ute i vannet noe elvesnelle (*Equisetum fluviatile*) og trådtjønnaks (*Stuckenia filiformis*). Det ble ikke funnet kransalger.

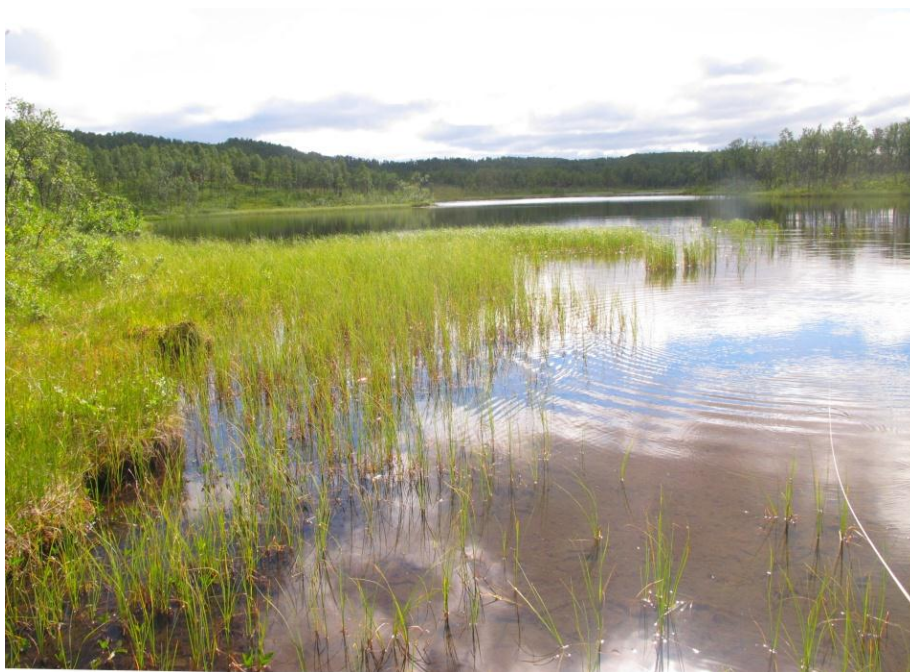
Figur 15a. Stabbursvatnet, nordøstre del med mye vannplanter, her flaskestarr. Foto 4.8.2011

Stabbursvatnet er omgitt av en nokså åpen bjørkeskog som ikke går helt ned til vannet (figur 15a). Det er mange hytter rundt vannet.

Dette er et flott vann med store belter med flaskestarr (*Carex rostrata*). Flere steder er det bakkemyr som fortsetter ut i vannet, for eksempel. I den nordøstre delen. Det er forholdsvis lite vegetasjon her, bortsett fra flaskestarr og myrhatt (*Comarum palustre*) langs vannkanten (figur 15b). Bunnen er her sand - leiraktig.

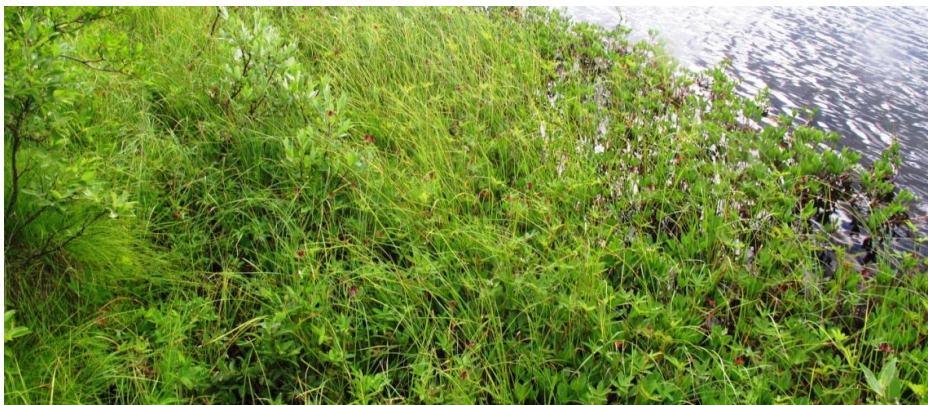
Figur 15b. Stabbursvatnet, koloni med myrhatt

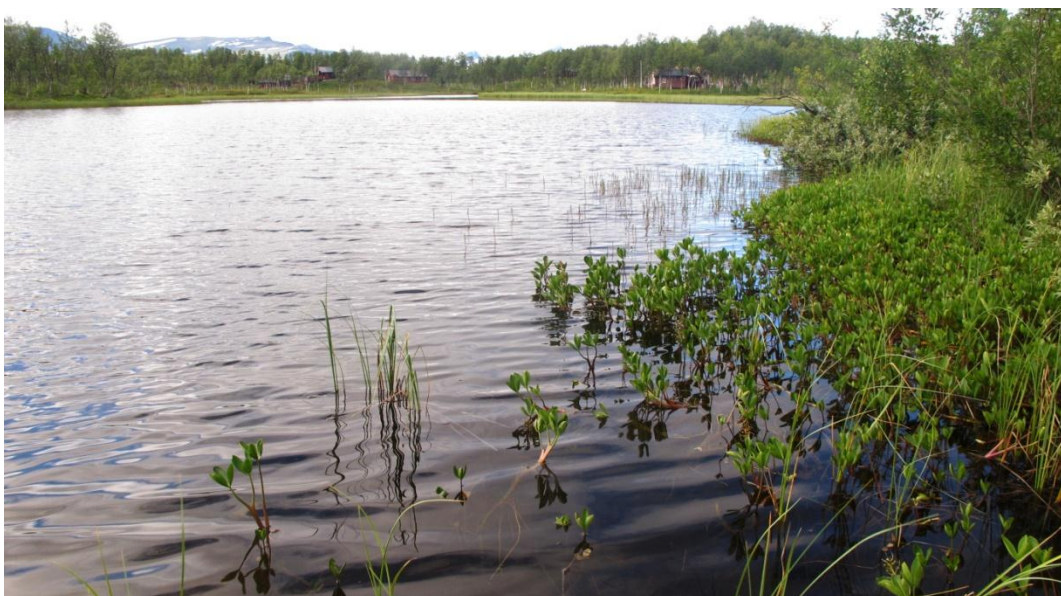
Figur 15c. Stabbursvatnet, parti med bukkeblad og vierkratt

Noe lenger mot den østre delen er det områder med tette bestander av tusenblad (*Myriophyllum alterniflorum*) blandet med diverse tjønnaksarter bl.a. grastjønna (*Potamogeton gramineus*) og rusttjønna (*P. alpinus*). Andre steder var det belter med bukkeblad (*Menyanthes trifoliata*) og myrhatt mellom (figur 15c). Bunnen var her brun humus-jordbunn. Stormakkmose (*Scorpidium scorpioides*) ble også funnet. Flere andre steder var det humusbunn og tett med tusenblad og tjønna. Etter min mening er Stabbursvatnet en mesotrof innsjø som er humuspåvirket. Målingen av kalsiuminnholdet viser at sjøen har høyt kalkinnhold, men ikke kalksjø per definisjon, det høye fargetallet viser også høyt humusinnhold, helt på grensen mellom oligo- og mesohumøst vann. Den er likevel ikke humusrik etter Handlingsplanens definisjon. Det ble ikke funnet kransalger i Stabbursvatnet.

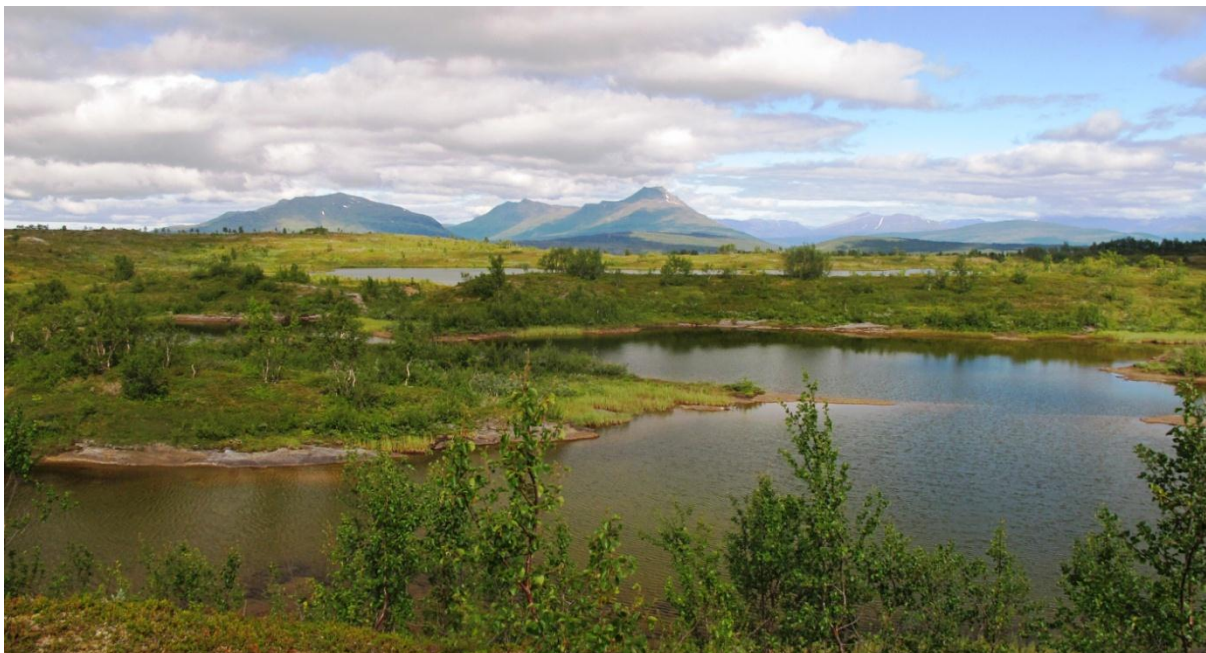
Figur 16. Langvatnet, sørvestre del (Olavatnet i bakgrunnen). Foto 4.8.2011

Langvatnet er en kalkrik sjø, men kalkinnhold er ikke høyt nok til at dette er en kalksjø. Det ble ikke funnet kransalger.

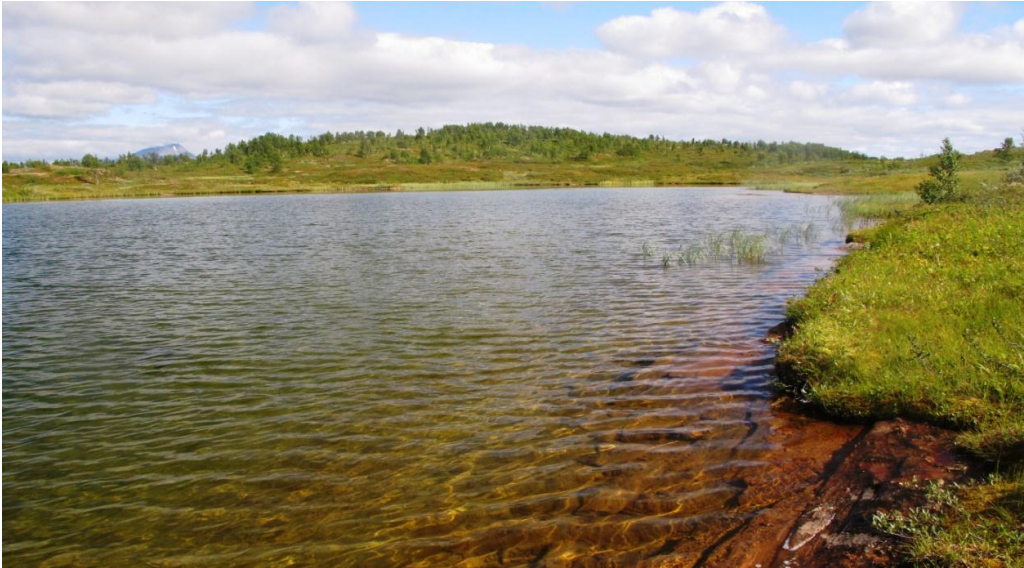
Figur 17. Olavatnet, mot vest. Meget klart vann. Foto 4.8.2011

Olavatnet ligger på berggrunn av kalkspatmarmor men har et lag av tynn humus-torvdekke over. Nedslagsfeltet er lite og det får blant annet vann fra Langvatnet (lok.13). Det nesten helt treløst rundt vannet, noen få lave bjørketrær, mye lave vierkratt og større harde bakkemyrer (figur 17).

Denne innsjøen er av typen oligotrof fjellsjø. Den har ganske høyt innhold av kalk, men ikke nok til å være en kalksjø. Det er mer sandstrender i denne sjøen enn i Langvatnet, selv om det også her var humusutvikling på bunnen. Det var lite vegetasjon langs og ute i vannet. Enkelte steder var det bestander av flaskestarr (*Carex rostrata*) og noen steder litt bukkeblad (*Menyanthes trifoliata*). Vannmassene i Olavatnet var blågrønne i motsetning til Langvatnet som var mer brunt. Det ble ikke funnet kransalger i noen av disse sjøene. Olavatnet har nok i seg elementer til at kransalger etter hvert kan etablere seg her.

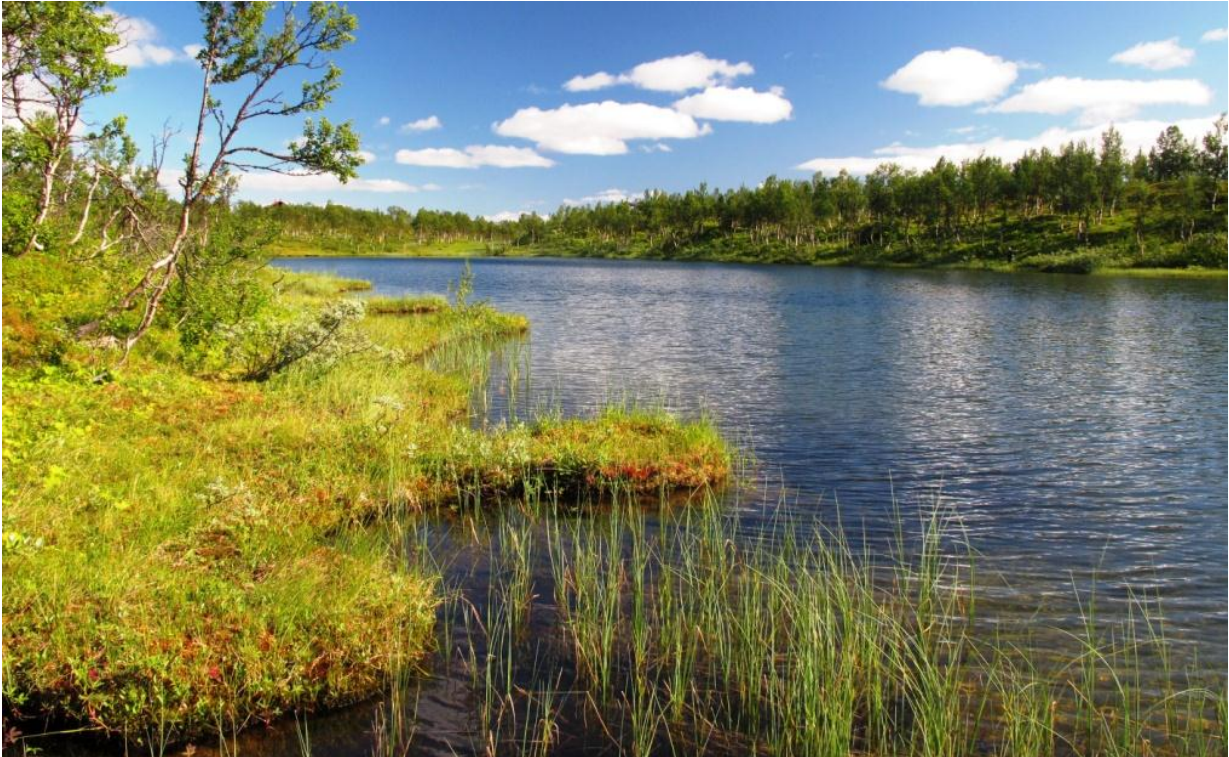
Figur 18a. Litlfjellvatnet, sørvestre bredd er tydelig myraktig. Ute i vannet flaskestarr. Foto 4.8.2011

Tjernet er omgitt av en spredt bjørkeskog med vierkratt og bakkemyrer ned mot vannkanten (figur 18).

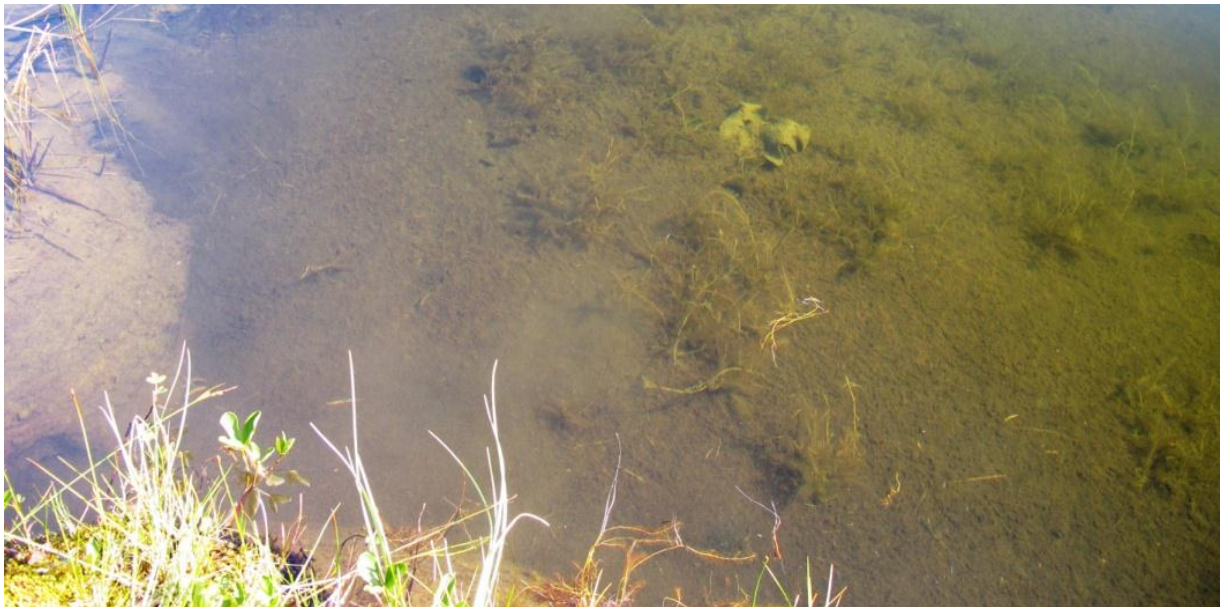
Figur 18b. Litfjellvatnet, bunnen med rik vegetasjon av tusenblad og tjønnaks.

Langs vannkanten er det enkelte smale belter med flaskestarr (*Carex rostrata*), noe elvesnelle (*Equisetum fluviatile*), myrhatt (*Comarum palustre*) og bukkeblad (*Menyanthes trifoliata*). På den jordbunn vokser det ganske tette bestander med tusenblad (*Myriophyllum alterniflorum*) blandet med bl.a. rusttjønnaks (*Potamogeton alpinus*). Bunnen består stort sett av hard humus eller brun, løsere jord. Det er et mudderaktig overtrekk på bunnen (figur 18b).

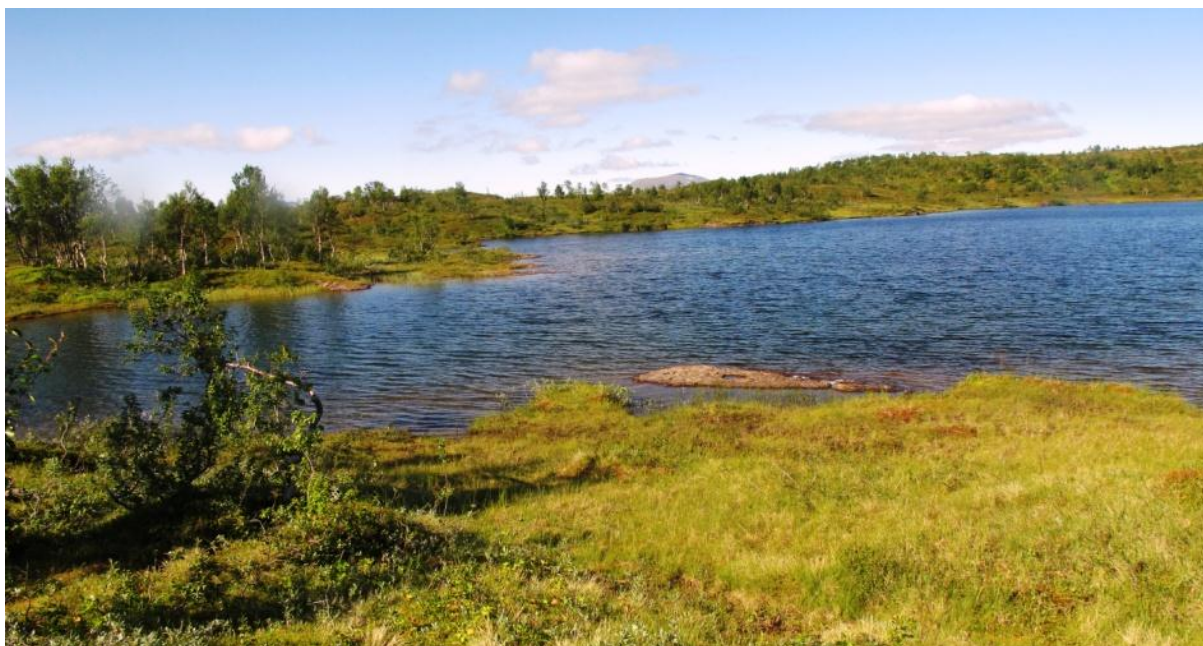
Figur 19a. Storfjellvatnet, søndre del. Foto 4.8.2011

Storfjellvatnet er av typen oligotrof fjellsjø og den har grønnblått vann. Jeg undersøkte bare den søndre delen av innsjøen. I vikene og langs breddene er det belter og enkeltindivider av flaskestarr (*Carex rostrata*). Andre planter er flotgras (*Sparganium angustifolium*), duskull (*Eriophorum angustifolium*), bukkeblad (*Menyanthes trifoliata*), myrhatt (*Comarum palustre*) og stormakkmose (*Scorpidium scorpioides*).

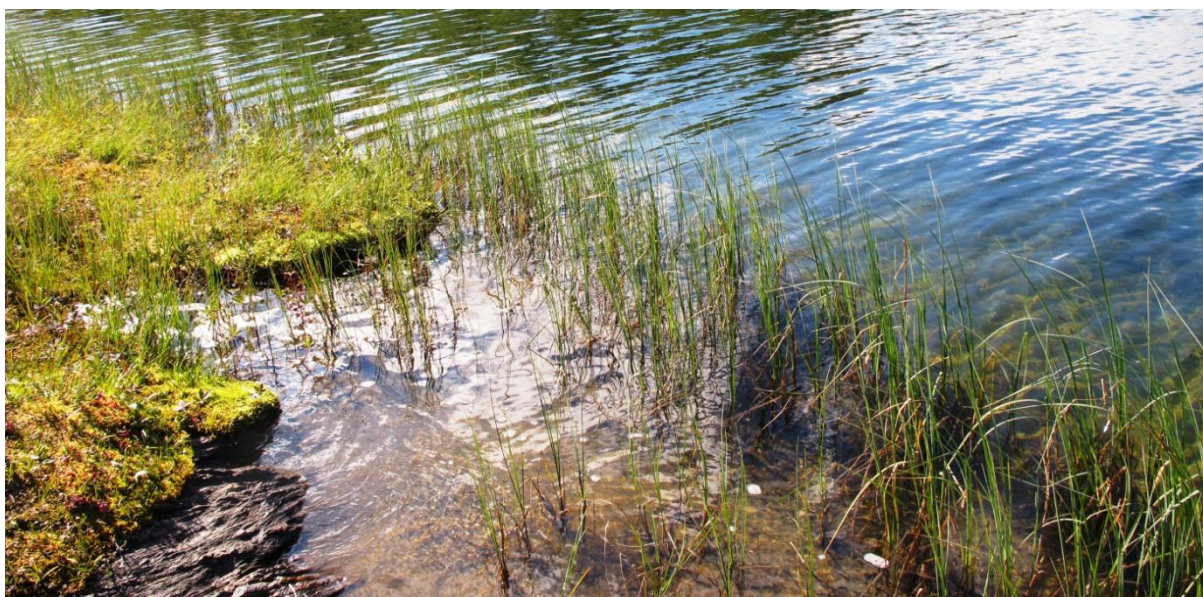
Figur 19b. Storfjellvatnet

Bunnen er sand/jordbunn med tusenblad (*Eriophorum alterniflorum*) og grastjønnaks (*Potamogeton alpinus*) (figur 19b). Det er også mye skorper av blågrønnalger på bunnen.

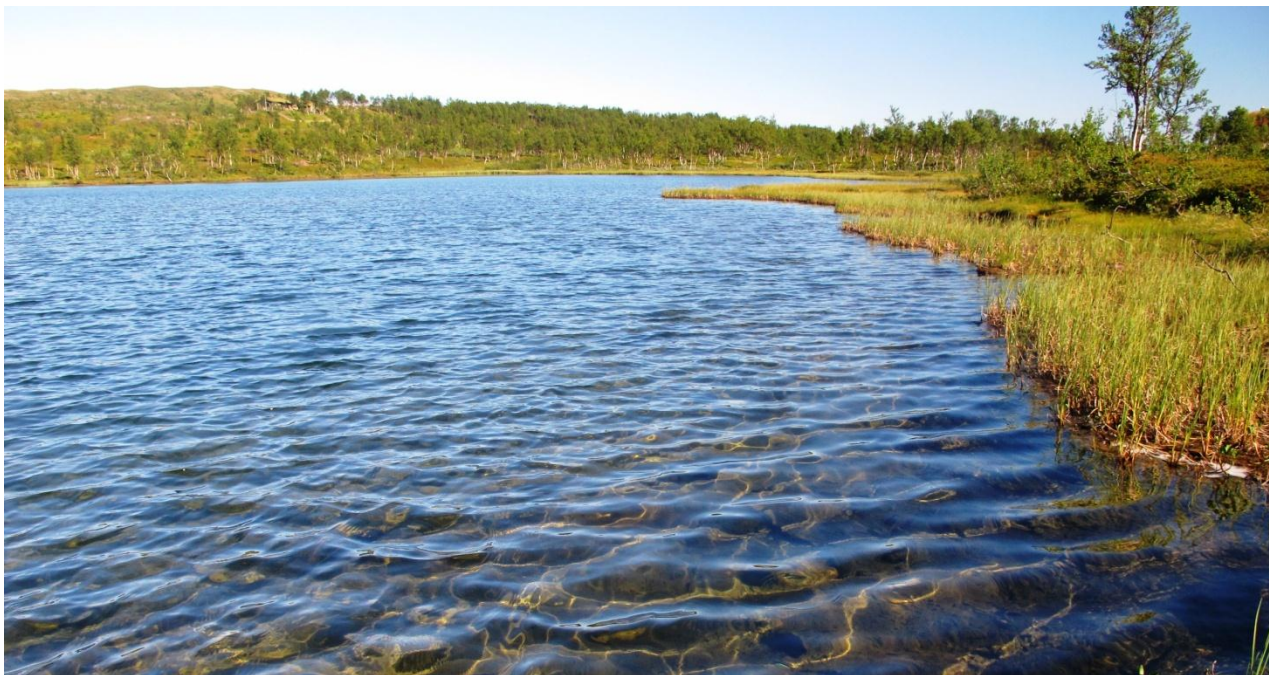
Figur 20. Rundvatnet, fra søndre del mot nord. Foto 4.8.2011

Nedslagsfeltet er relativt lite og det ligger også på kalk. Rundfjellvatnet er omgitt av en glissen bjørkeskog med mer eller mindre faste bakkemyrer og en del bart kalkfjell i og mot strandsonen (figur 20). Rundvatnet er en oligotrof kalksjø omgitt av myrer av en rik type. Langs breddene, på beskyttede steder vokser det trådstart (*Carex lasiocarpa*), flaskestarr (*Carex rostrata*) og bukkeblad (*Menyanthes trifoliata*).

Bunnen består av humus eller sand med et overtrekk av blågrønnalger som delvis har blitt oppdelt i biter. Det er ingen synlig vegetasjon på bunnen av Rundvatnet, verken kransalger eller andre.

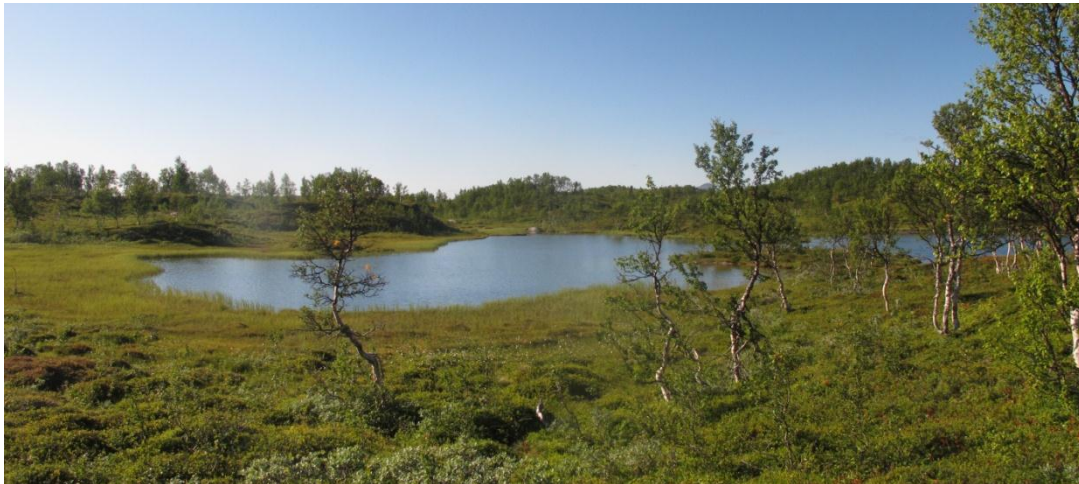
Figur 21a. Nordre Rundvatnet sett fra sør. Foto 4.8.11

Rundvatnet ligger på kalkspatmarmor som har et overdekke av humus- torvdekke. Nedslagsfeltet er relativt lite og det ligger også på kalk. Rundfjellvatnet er omgitt av en glissen bjørkeskog med mer eller mindre faste myrer og en del bart kalkfjell i og mot strandsonen (figur 21a). Navnet på denne sjøen er uklart, men jeg har altså kalt den Nordre Rundvatnet. Den er av samme type som Rundvatnet og er som denne en kalksjø. I området mellom de to sjøene er det en del velutviklet karst og krystallinsk marmor, noe jeg ikke har sett så mye av i dette området.

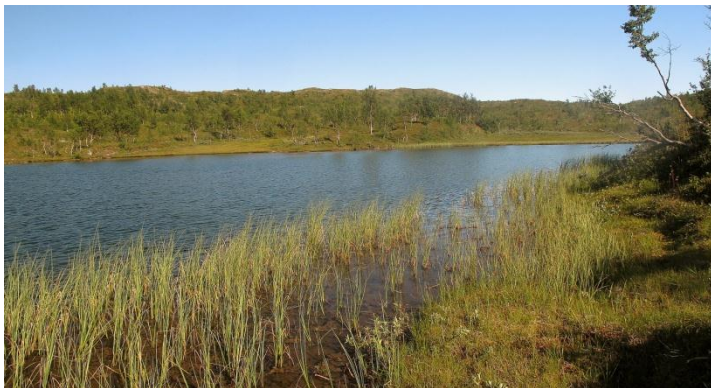
Figur 21b. Nordre Rundvatnet, det er mye flaskestarr langs vannkanten i sørøst

Det er mye flaskestarr (*Carex rostrata*) i vikene (figur 21b). På beskyttede steder er det også trådstarr (*Carex lasiocarpa*) og bukkeblad (*Menyanthes trifoliata*). Sjøen er langgrunn i søndre og vestre del hvor bunnen er sand/leirbunn med skorper av blågrønnalger (figur 21c). I østre del er sjøen dypere og her er vannet blågrønt. Det var ikke noe vegetasjon på bunnen, heller ikke kransalger.

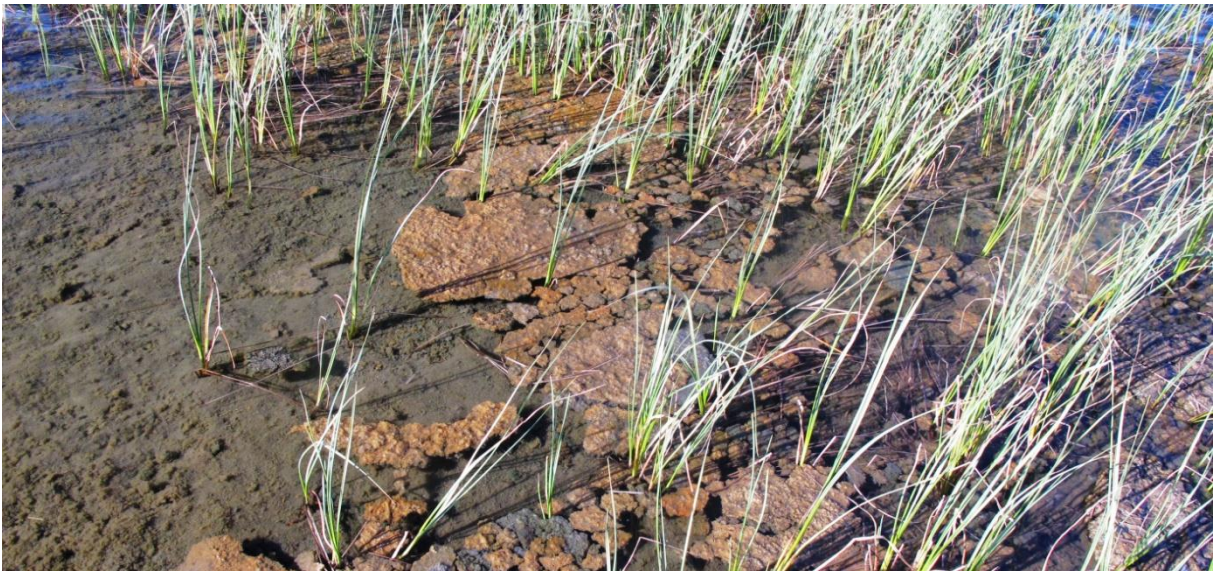
Figur 21c. Nordre Rundvatnet, små biter av blågrønnalgeovertrekk flyter i belte av flaskestarr.

Naturtype og vegetasjonstype: Nordre Rundvatnet er en oligotrof kalksjø med kalkinnhold som akkurat overstiger kravene til kalksjø. Vannet er meget klart, og har en blågrønn farge. Nordre Rundvatnet passer til definisjonen av vegetasjonsfrie kalksjøer (E0704).

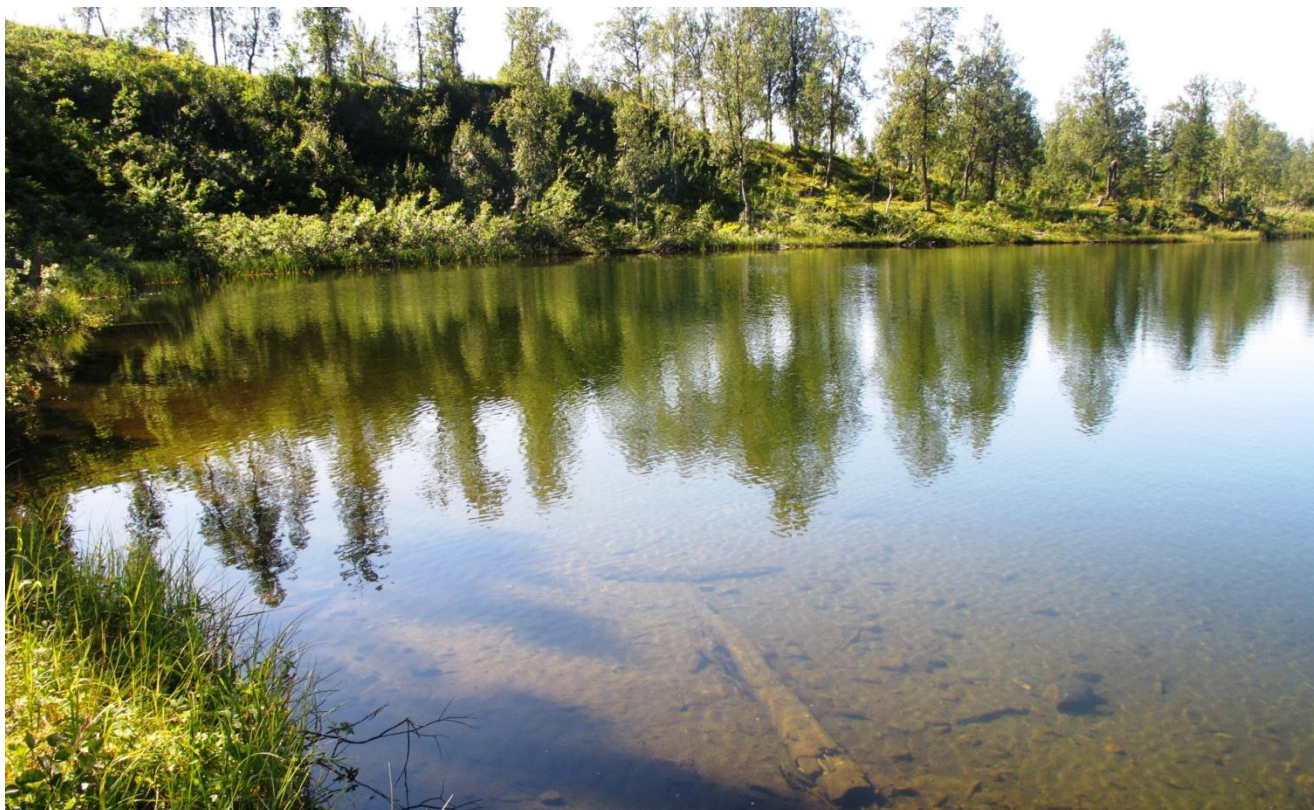
Figur 22a. Jordbruvatnet mot vestre del. Foto 5.8.2011

I østre vik hvor det er humusbunn er det også tette bestander av grastjønnaks (*Potamogeton gramineus*) og rusttjønnaks (*P. alpinus*). På sandbunn vokser det både spredte og tette bestander med tusenblad (*Myriophyllum alterniflorum*). Sjøen er ellers
