# Handlingsplan for kalksjøer

Invetering av kalksjøer i Tranøy, Sørreisa, Lenvik og Balsfjord kommuner i Troms fylke

| <p style="text-align: center;"><b>Handlingsplan for kalksjøer</b></p> <p style="text-align: center;">Inventering av kalksjøer i Tranøy, Sørreisa, Lenvik og Balsfjord kommuner i Troms fylke</p> | <p><b>Rapportnr.:</b></p> <p style="text-align: center;">2/12</p> |

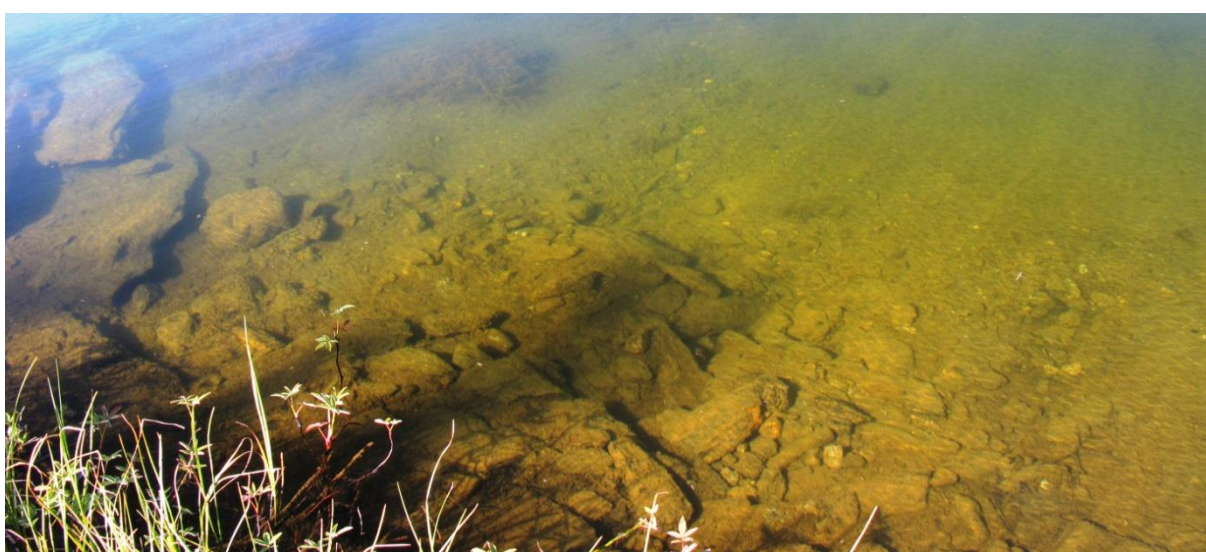
Figur 22b. Jordbruvatnet. Del av bunn på østsiden uten vegetasjon. Myrhatt i forgrunnen.

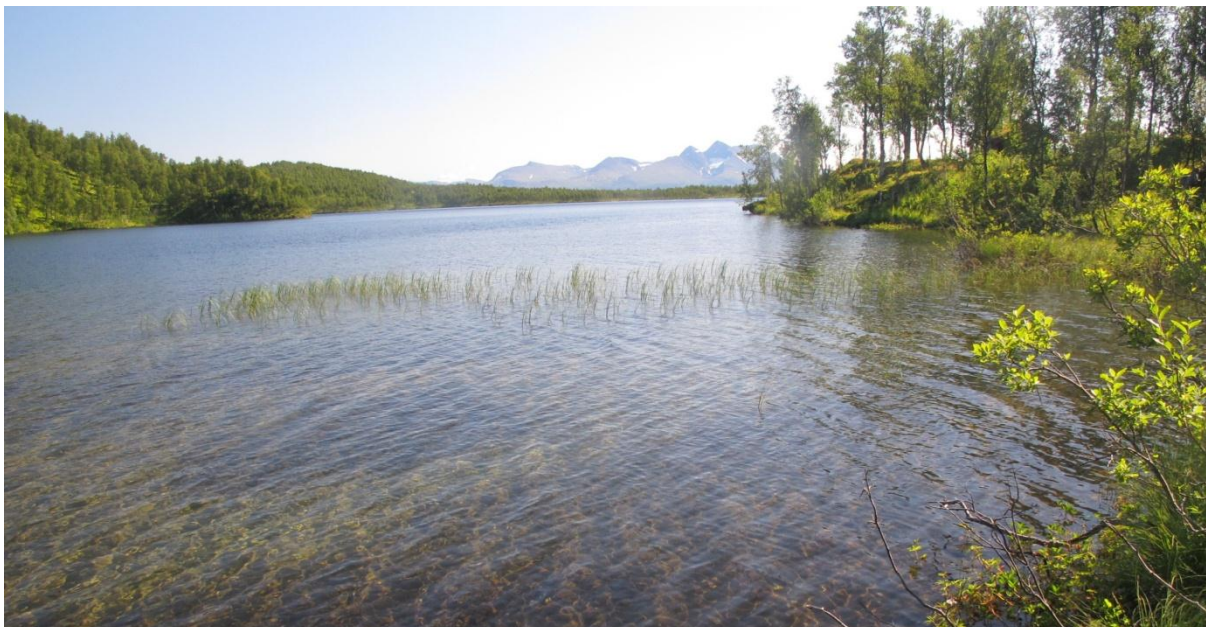
Figur 23. Vegavatnet, på vestsiden nedenfor hytte, mot sørøst. Foto 5.8.2011

Vegavatnet har stort sett kalkspatmarmor i nedslagsfeltet, men også fra glimmerskifer. Vannet ligger på forskjellige typer løsmasser, breavsetninger, morene, humus/tordekke og forvittringsmateriale. Vannet er meget stort og omgitt av bjørkeskog. Vegavatnet er en oligotrof innsjø med lite vegetasjon og meget klart, grønnblått vann. Bunnen er humus eller sandbunn. Spredt i viker er det kolonier av flaskestarr (*Carex rostrata*) og litt elvesnelle (*Equisetum fluviatile*). På sandjord vokste det flere steder mye tusenblad. Bukkeblad (*Menyanthes trifoliata*) vokste spredt og i små kolonier. På andre steder var det steinstrand og så etter noen meter brådypt. På slike steder kom vannets blåfarge tydelig frem. Det ble ikke funnet noe vegetasjon på bunnen, inkludert kransalger.

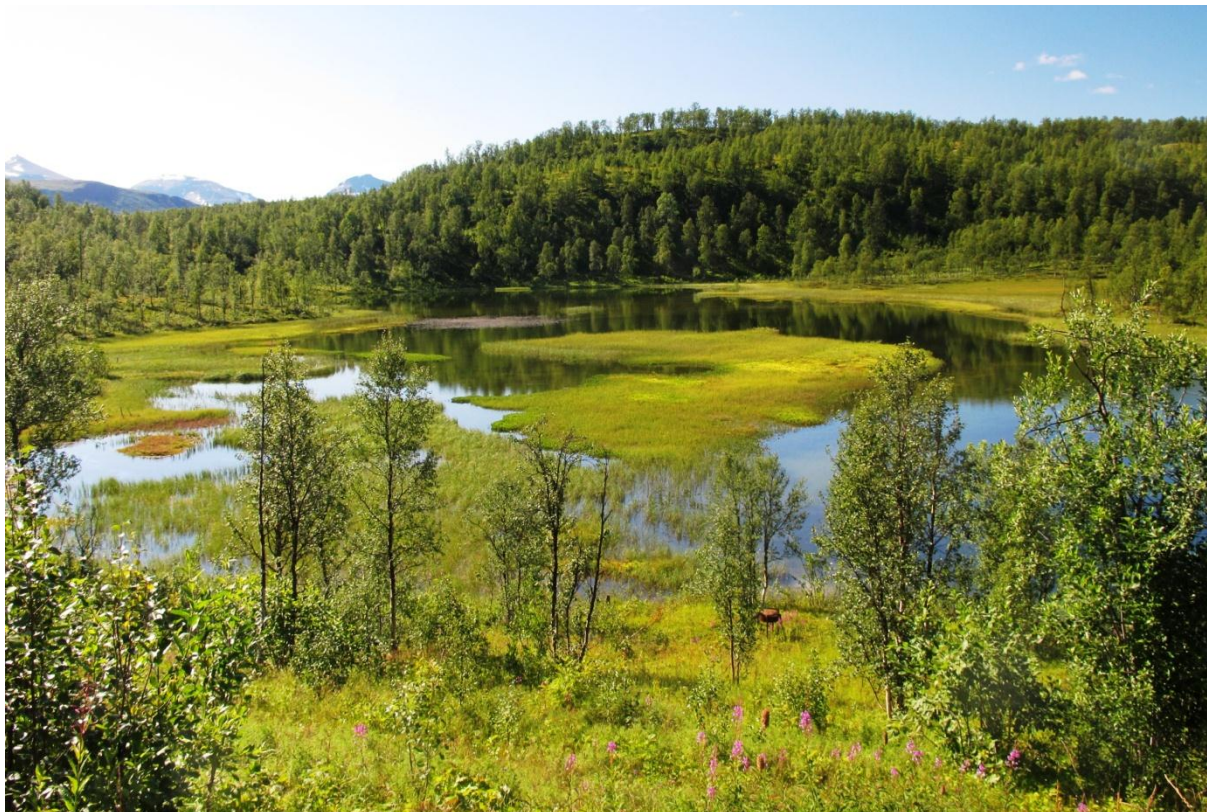
Figur 24a. Småvatnan, oversikt over sjøen. Foto 4.8.2011

Det meste av Småvatnan er omgitt av bjørkeskog (figur 24a). På østsiden er det en plantet granskog som bør fjernes. Småvatnan ble hevet 1-2 m i 1952 på grunn av fiske. I dag består sjøen av mange små bassenger (figur 24a) som er delt av sivvekster (mest starr-arter). Det er mye flaskestarr (*Carex rostrata*) men også partier med vanlig tjønnaks (*Potamogeton natans*) og tette bestander av bukkeblad

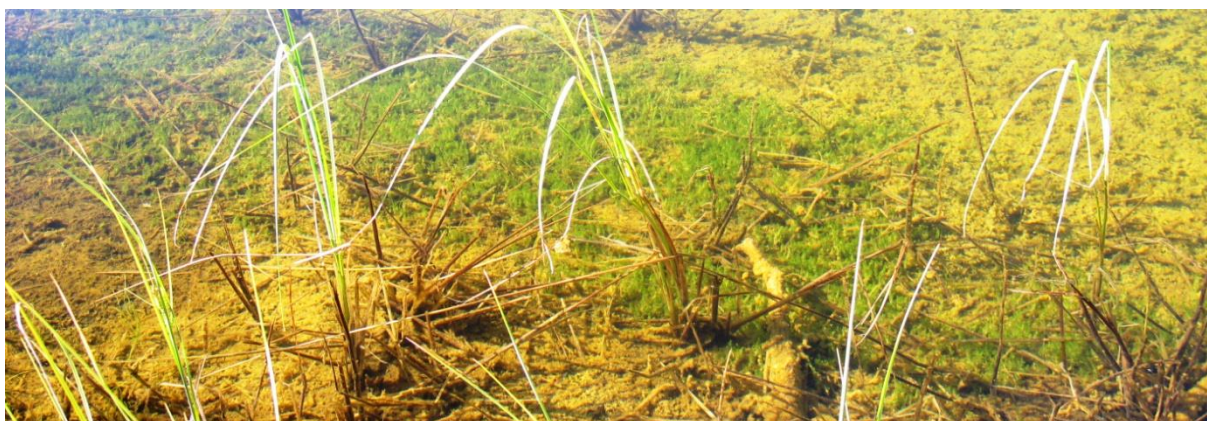
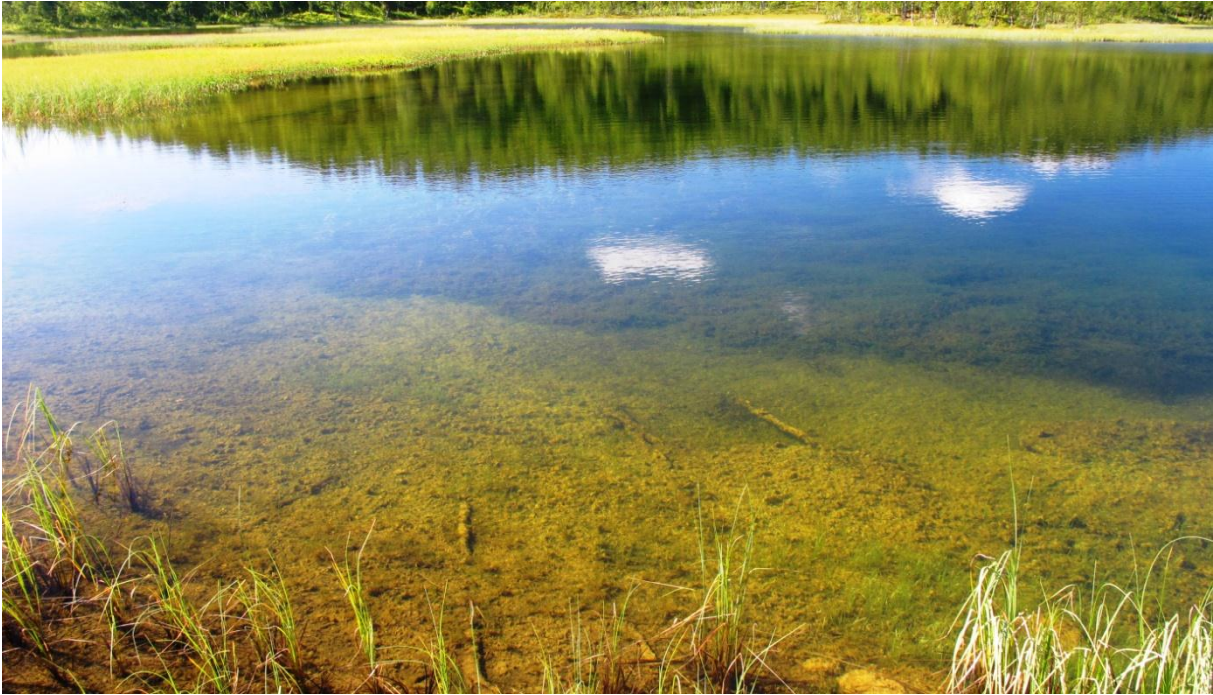
Figur 24b. Småvatnen, bunnen dekket helt av kransalger

Figur 24c. Småvatnen, bunnen dekket helt av kransalger

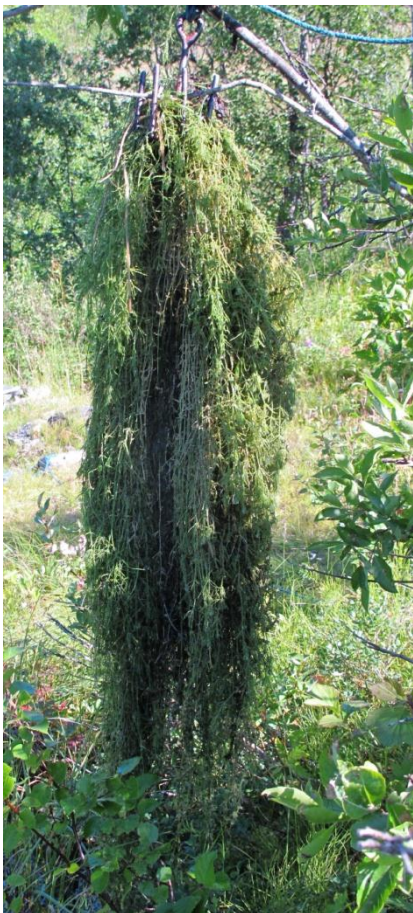
Figur 24d. Småvatnan, *Chara hispida/rudis* vokste tet. Noen individer var opp til 1 m lange.

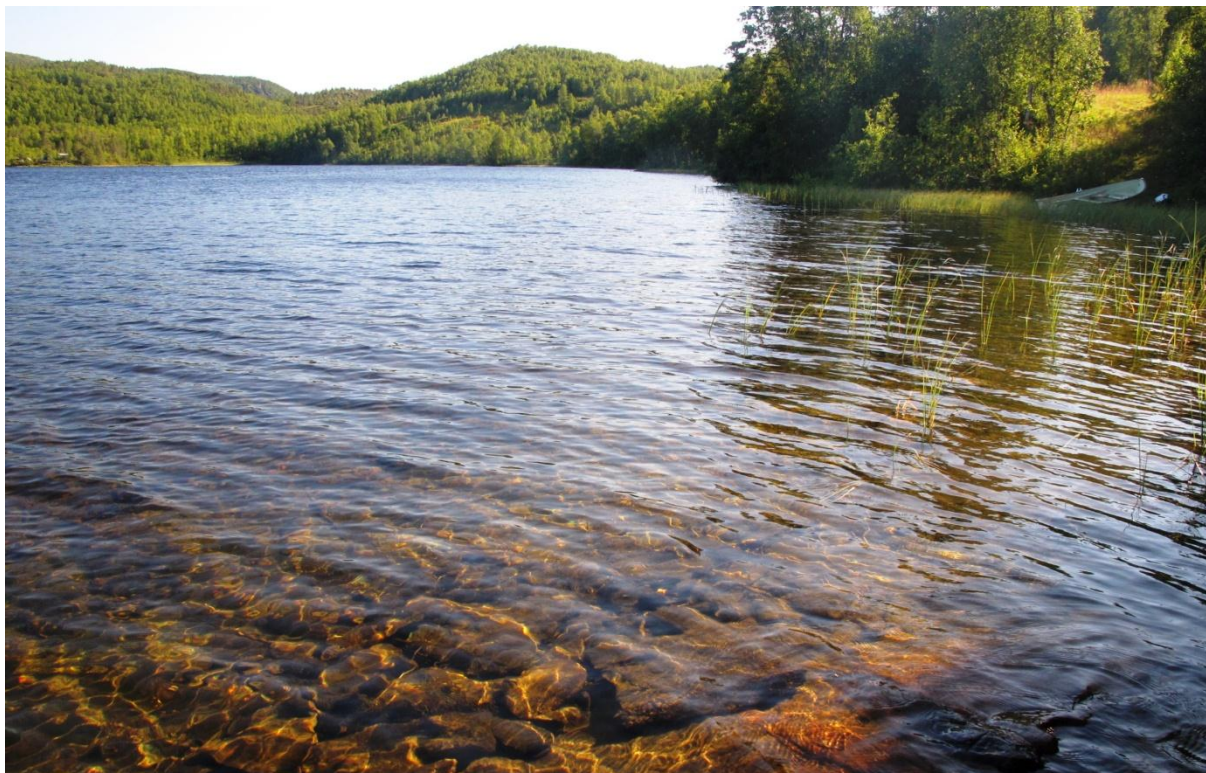
Figur 25. Abborvatnet sett fra vestsiden. Foto 5.8.2011

Langs hele vestsiden av tjernet er det kalkspatmarmor, mens det langs hele vestsiden er glimmerskifer. På glimmerskiferen er det store myrområder. Tjernet er omgitt av ganske tett bjørkeskog helt ned til breddene (figur 25).

Abborvatnet er en kalksjø med oligotrof vegetasjon. Langs vannkanten er det smale belter med flaskestarr (*Carex rostrata*) og elvesnelle (*Equisetum fluviatile*).

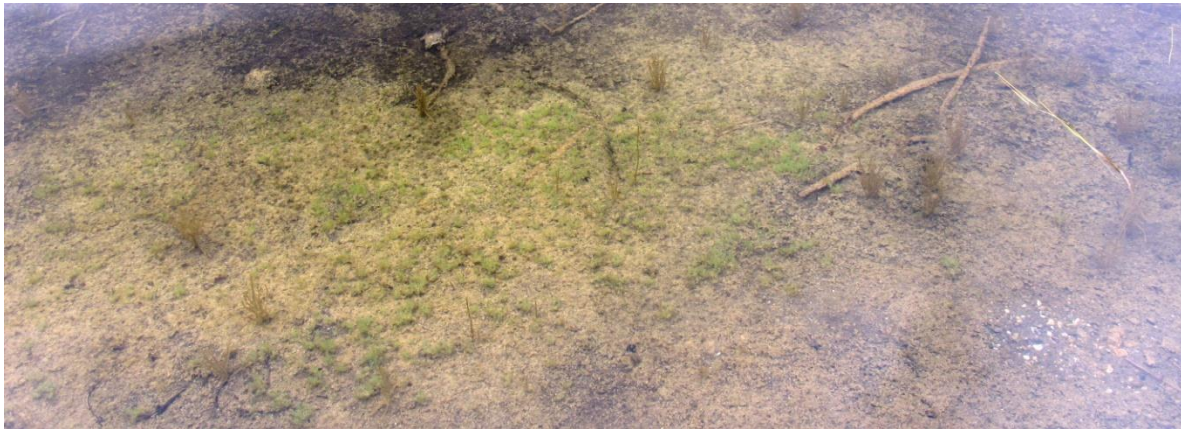
Figur 27b. Sløykevatnet med god vekst av *Chara contraria* på bunnen (østre del). Foto 6.8.2011

Bunnen har ellers et overtrekk av blågrønnalger (figur 27b). Vannmassene er blågrønne som det skal være i godt utviklede kalksjøer. Planteveksten begrenser seg stort sett til flaskestarr (*Carex rostrata*), men også trådtjønnaks (*Stuckenia filiformis*), rusttjønnaks (*Potamogeton alpinus*) og hesterumpe (*Hippuris vulgaris*) ble funnet. Mellom flaskestarret er det også mye av mosen stormakkmose (*Scorpidium scorpioides*).

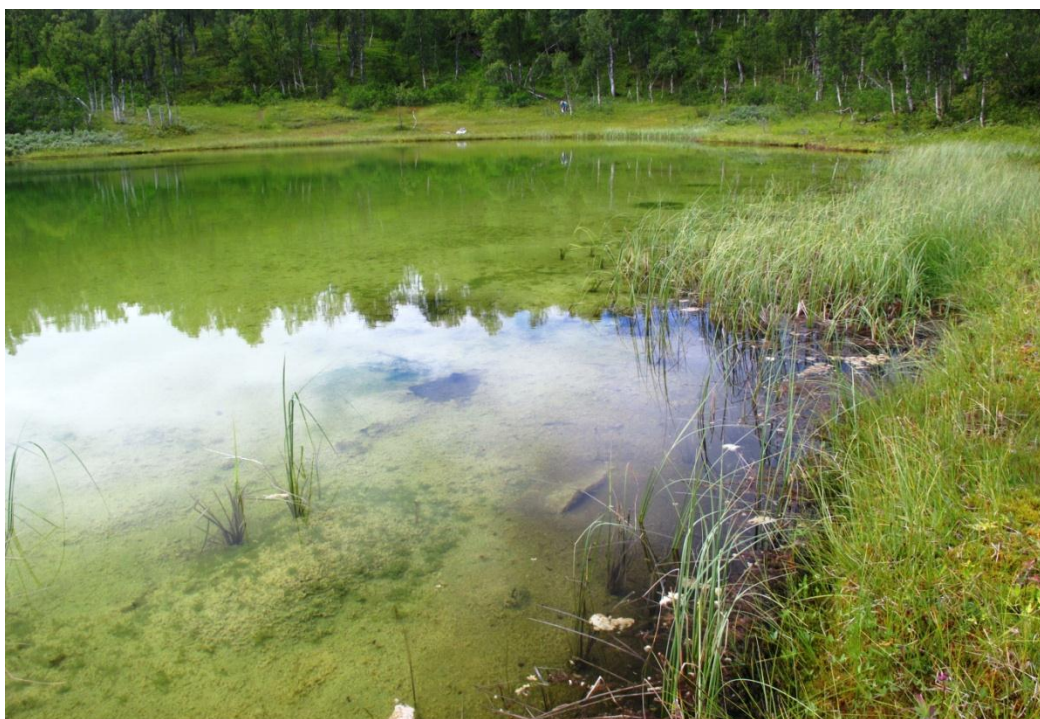
Figur 28a. Liten pytt sør for vestre Sandbergvatnet. Litt vegetasjon av flaskestarr, klart vann med *Chara contraria* på deler av bunnen. Foto 6.8.2011

Lokaliteten ligger på kalkgrunn og den har et lite nedslagsfelt. Omgitt av bjørkeskog som er litt trukket tilbake fra pytten. Rundt pytten er det myraktig vegetasjon bl.a. med vierkratt (figur 28a). Dette er en grunn, rund pytt i en meget kalkrik myr. Langs kanten av pytten er det et smalt belte av flaskestarr (*Carex rostrata*) og litt bukkeblad (*Menyanthes trifoliata*). På bunnen er det mye tusenblad (*Eriophorum alterniflorum*), grastjønnaks (*Potamogeton gramineus*), trådtjønnaks (*Stuckenia filiformis*) og Stauttjønmosemose (*Calliergon giganteum*). Pytten er bare 1-1,5 m dyp. Bunnen er grå kalkgyttje. Det er kransalger, *Chara contraria* på flere steder, men de er best utviklet langs nordenden på relativt grunt vann, ned til c. 50 cm. Algene danner tydelig synlige grønne kolonier (figur 28b).

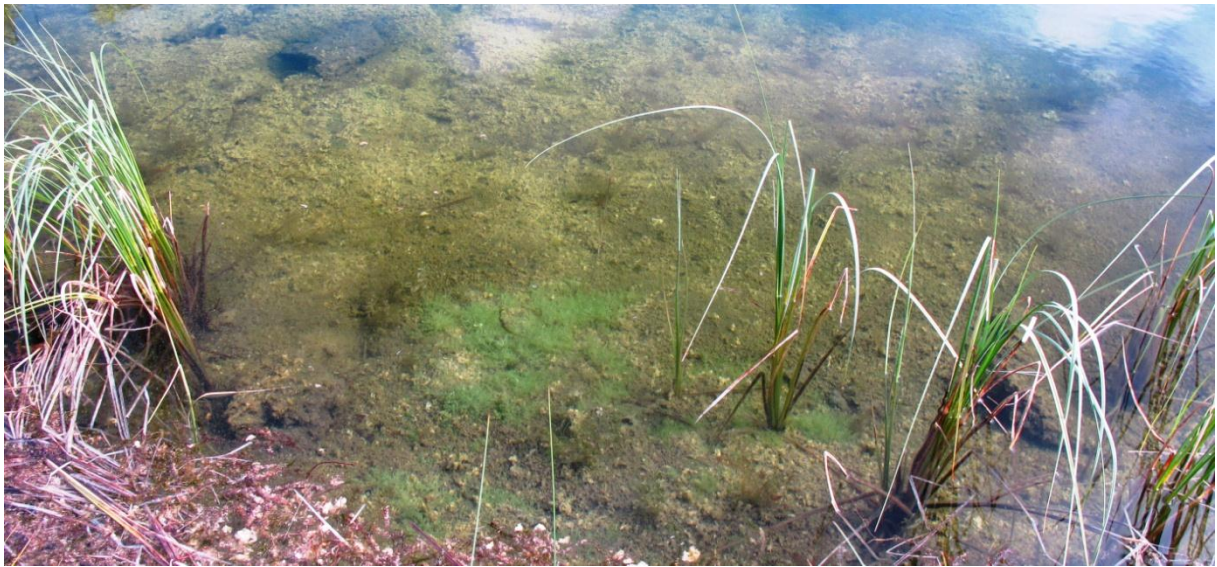
Figur 28b. Koloni av grønne *Chara contraria* mellom flaskestarr

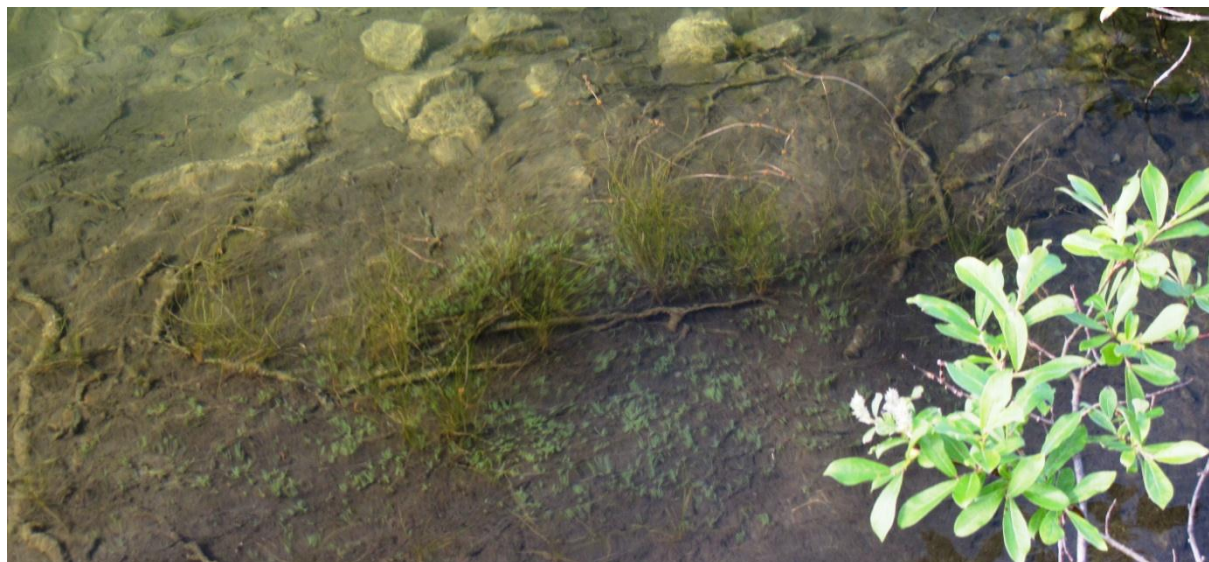
29b. *Chara contraria* og trådtjønnaks på bunnen. Vier i forgrunnen.

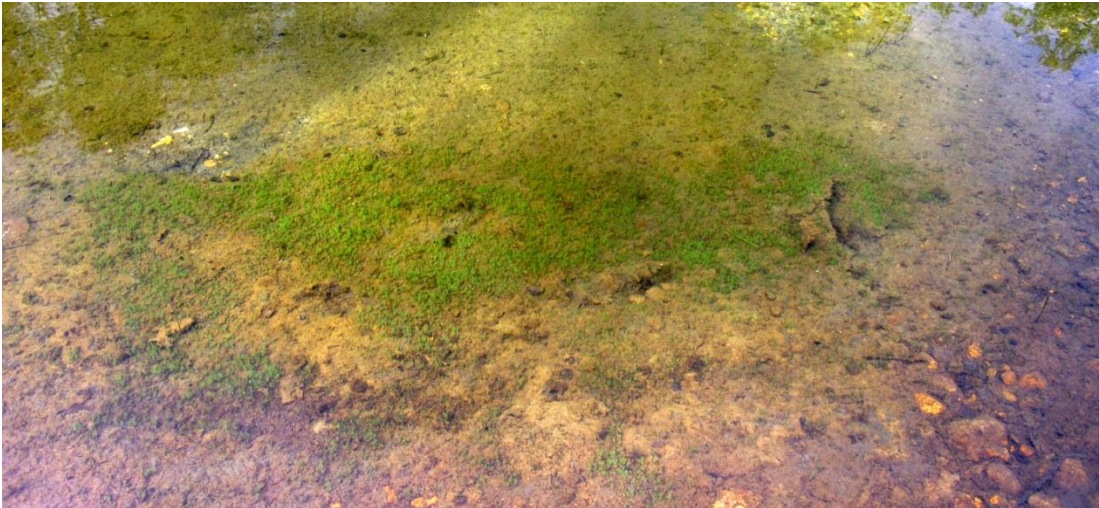
Figur 37b. Balsaakvatnet. Koloni med *Chara aspera*. Foto 7.8.2011

Balsaakkvatnet ligger på dolomittisk kalkstein og leirskifer som grenser mot kalkrik skifer. Mye av nedslagsfeltet ligger på de samme bergartene. Det er svært lite vegetasjon i Balsaakkvatnet (figur 37a) som består av litt elvesnelle (*Equisetum fluviatile*) og flaskestarr (*Chara rostrata*). Dessuten bukkeblad (*Menyanthes trifoliata*) og flotgras (*Sparganium angustifolium*). Mye av bunnen er stein – sandbunn. Balsaakkvatnet er en ung *Chara*-sjø. Ved hytta i nordvest er det et grunnere parti med ganske store partier med *Chara aspera* (figur 37b).

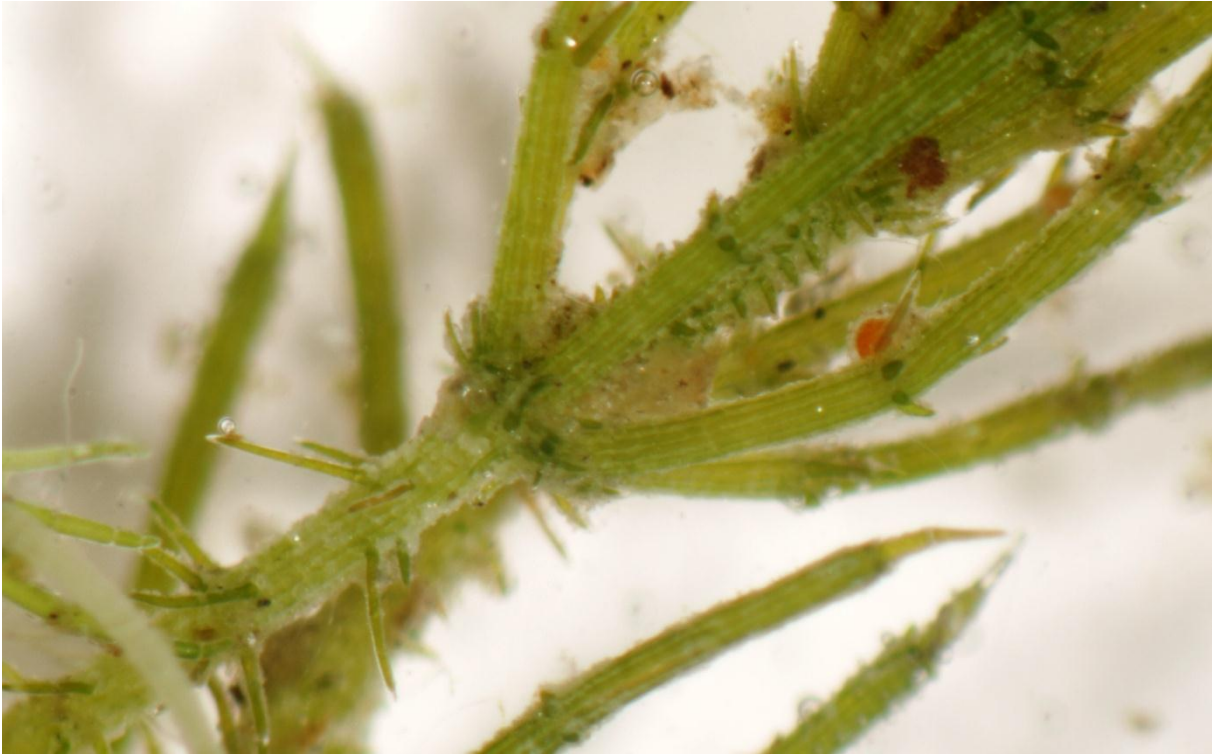
Figur 37c. *Chara aspera* fra Balsaakkvatnet. Planten har lange piggeceller. Dette er en hannplante med et synlig rødt antheridium.
