Fiskeundersøkelser i elver med
fysiske inngrep i Oppland 2017

Fiskeundersøkelser i elver med fysiske inngrep i Oppland	Rapportnr.: 2/2018
	Dato: 10.04 2018
Forfatter(e): Benedicte Broderstad	Faggruppe: Vannforvaltning
Prosjektansvarlig: Ola Hegge	Område: Oppland
Finansiering: Fylkesmannen i Oppland	Antall sider: 43
Emneord: aure, elektrofiske, erosjon, flom, forbygning, Gudbrandsdalslågen, gytebekker, gyteområder, habitat, hydromorfologi, kanalisering, kantvegetasjon, masseuttak, oppvekstområder, overvåking, steinsmett, storaure, vannforskriften, vassdragsinngrep, ørekyt	ISSN-nummer: 0801-8367 ISBN-nummer: 978-82-93078-89-0
<p>Sammendrag: Denne rapporten presenterer resultatene fra undersøkelser i 13 elver/bekker innen Oppland fylkes grenser. Felles for dem er at de i større eller mindre grad er preget av fysiske inngrep som ikke er knyttet til vannkraftproduksjon, eksempelvis kanaliseringer og forbygninger. Fokus har vært på inngrepenes påvirkning på fisk, og da spesielt aure (<i>Salmo trutta</i>). Elvene ble befart og elektrofisket sommeren 2017. På bakgrunn av dette, samt andre innhentede opplysninger, er det forsøkt gitt en tilstandsklassifisering (jf. vannforskriften) med hen

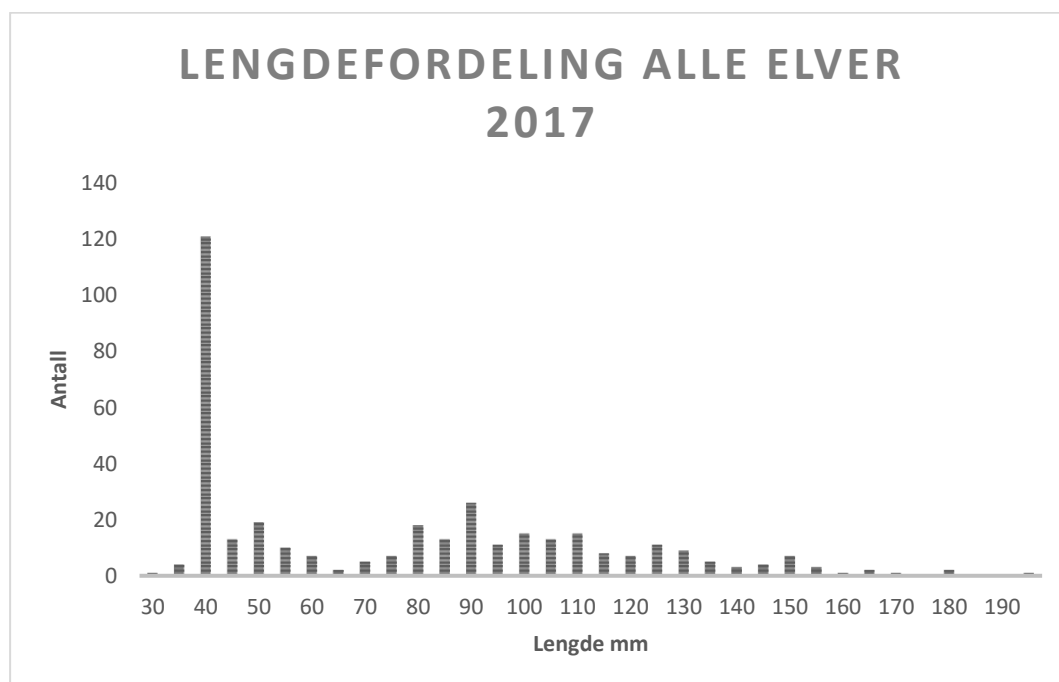
Figur 1: Lengdefordeling for all aure fanget og målt i løpet av undersøkelsen

Ved fiske med elektrisk fiskeapparat dannes et strømfelt i vannet (Bohlin m.fl. 1989, Forseth & Forsgren 2008). Fisk som befinner seg i dette strømfeltet blir bedøvd og kan fanges opp med håv. Fisken kvikner raskt til igjen. Aure som ble fanget på stasjonene ble oppbevart i en bøtte med vann som ble skiftet ut ved behov for å opprettholde tilfredsstillende temperatur og oksygen-mengde. Dette ble vektlagt høyt. Når el-fisket på en stasjon var avsluttet ble aurene målt og sluppet tilbake på samme strekning som de ble fanget. På bakgrunn av lengdefordelinger ble antallet fordelt på års yngel (0+) og eldre aure ($\geq 1+$). Det ble fanget aure fra 25 til 200 mm. Samlet lengdefordeling for aure fra alle elvene er vist i Figur 1.

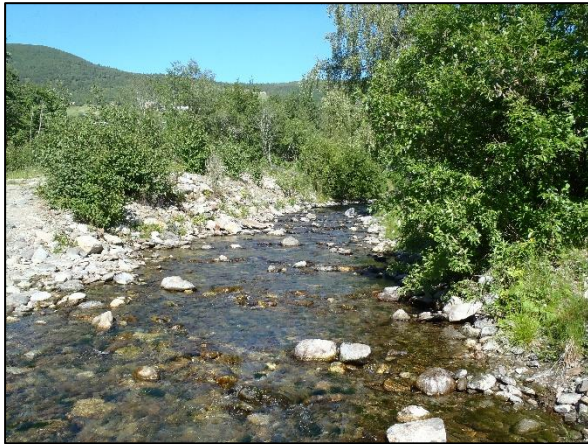
Rådåa- stasjon 1

Stasjon 1 ligger like oppstrøms utløpet ved Furumoen camping. Det er noe kantsone på stasjonen, og substratet er relativt variert. Elva er grunn og ganske sakteflytende.

derimot lav, med kun en 0+ fanget på hver stasjon. Selv om elva tidligere er flom- og erosjonssikret, ser det ut til at kantvegetasjonen er på vei tilbake. Substratet var også variert, med flere skjulplasser. Det lave antallet av yngel kan skyldes noe mangel på kantsoner og skjul etter menneskelige inngrep, eller det kan være tilfeldigheter. Elva burde derfor følges videre får å se om tettheten av yngel tar seg opp med tiden. Selv om tettheten av ørret er relativt god, spesielt på stasjon 1, nedjusteres økologisk tilstand ett trinn som følge av lav tetthet av yngel på begge stasjonene.

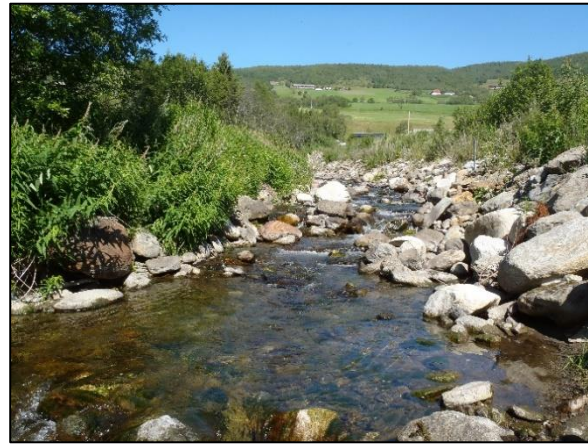
Rådåa- stasjon 2

Stasjon 2 har noe mindre utviklet kantsone enn stasjon 1, substratet her er derimot noe mer variert og elva er litt smalere.

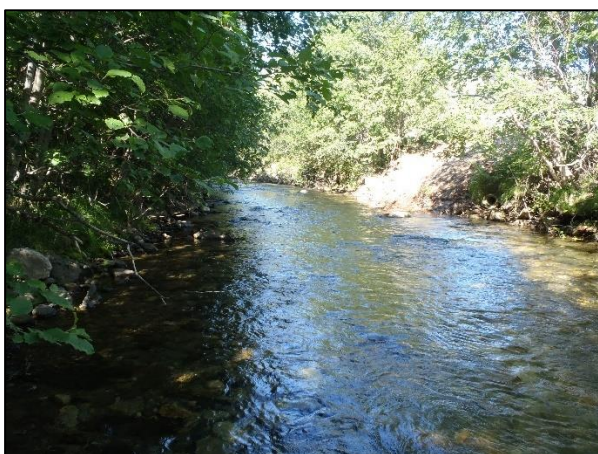
Einbugga – stasjon 1

Stasjon 1 ligger like nedstrøms brua på Kongsvegen. Her renner elva med moderat hastighet over for det meste storsteinet substrat, og det er godt med kantvegetasjon. Stasjonen er vurdert til habitatklasse 2, «egnet».

Einbugga hadde i 2014 og 2015 lave tettheter av ørret, før det i 2016 tok seg opp igjen, spesielt på stasjon 1. I 2017 var tettheten av ørret igjen svært lav, og det ble ikke funnet noe yngel på stasjonene. På stasjon 2 ble det observert noen eldre fisk som ikke ble fanget. Elva er preget av inngrep, men forholdene for fisk ser ut til å være relativt gode, med mye skjul i form av kantsoner og variert substrat.

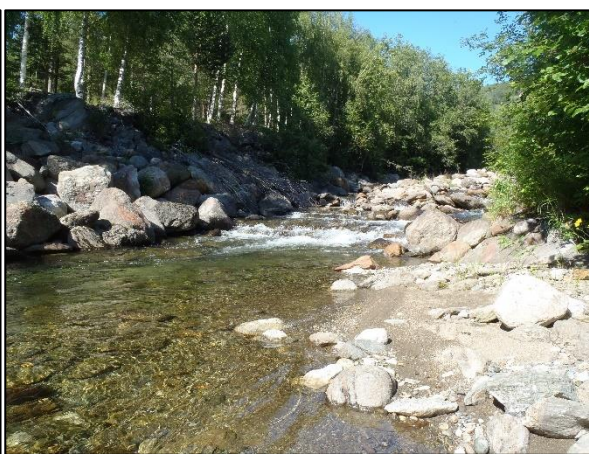
Einbugga – stasjon 2

Stasjon 2 ligger ved Fredheim, omtrent midt mellom Kongsvegen og jernbanen. Her deler elva seg i to løp og faller i trappetrinnskulper nedover. Det ble el-fisket i det nordre/vestre løpet. Stasjonen er vurdert til habitatklasse 2, «egnet».

De hydromorfologiske forholdene er noe mer redusert på stasjon 2, hvor forbygningene er lagt tettere inn mot elveløpet. Det er tatt med i betraktning at Einbugga er en relativt høytliggende elv, hvor produktiviteten og dermed næringsgrunnlaget for fisk ofte er lavere enn i lavlandet. Allikevel var tettheten i denne undersøkelsen svært lav, og det var fravær av yngel. Begge stasjonene havner derfor i klassen «svært dårlig». Dårligere fangst i 2014 og 2015 og 2017, kan skyldes endringer i elva knyttet til flom og varierende nedbørsmengder, noe som fører til forflytning av substratet i elva. Som følge av flommer kan elva være ustabil, og dette kan forklare de store variasjonene mellom år, da dette har påvirkning på fisk, og da spesielt egg og yngel.

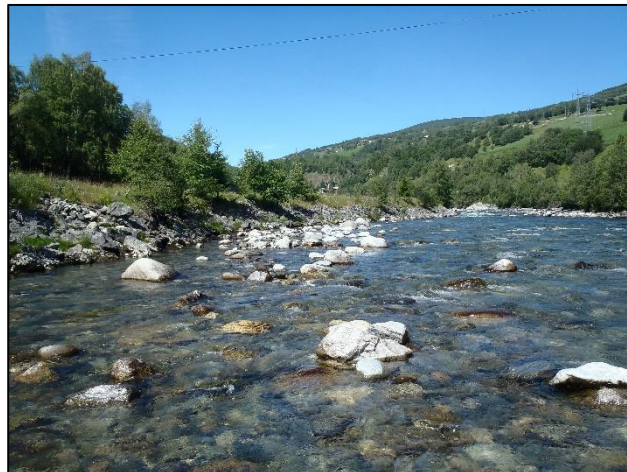
Finna – stasjon 2

Stasjon 2 er relativt lik stasjon 1, men under elfisket i 2016 pågikk det gravearbeid i elvekanten. Dette kan ha påvirket gytingen og årets rekruttering om rogn blir begravet i finmasser over lengre tid. Det har ikke blitt fanget årsyngel på denne stasjonen de fire årene den har blitt fisket. Dette kan skyldes inngrep eller variasjoner i flom og nedbørsmengder som påvirker fisken. Allikevel tas det hensyn til at en hel årsklasse ikke har blitt fanget under elfiske de siste fire årene, i tillegg til lav tetthet av eldre aure. Noe av årsaken til at det ikke finnes årsyngel, kan være mangel på skjulmuligheter på stasjonen. Stasjonen fremstår også som sterkt kanalisert. I tillegg er bunnsubstratet noe homogent. Lav tetthet, samt manglende årsklasse gir tilstanden «svært dårlig».

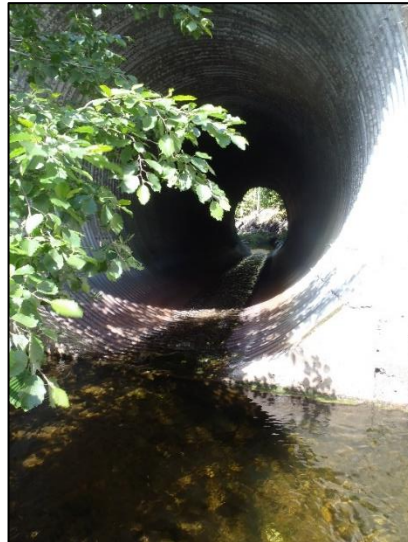
Hekshuselva- kulvert stasjon 2
