Fylkesmannen i Oppland
Miljøvern avdelingen

Rapport nr 3/03

Fisketrapper i Oppland - status 2002

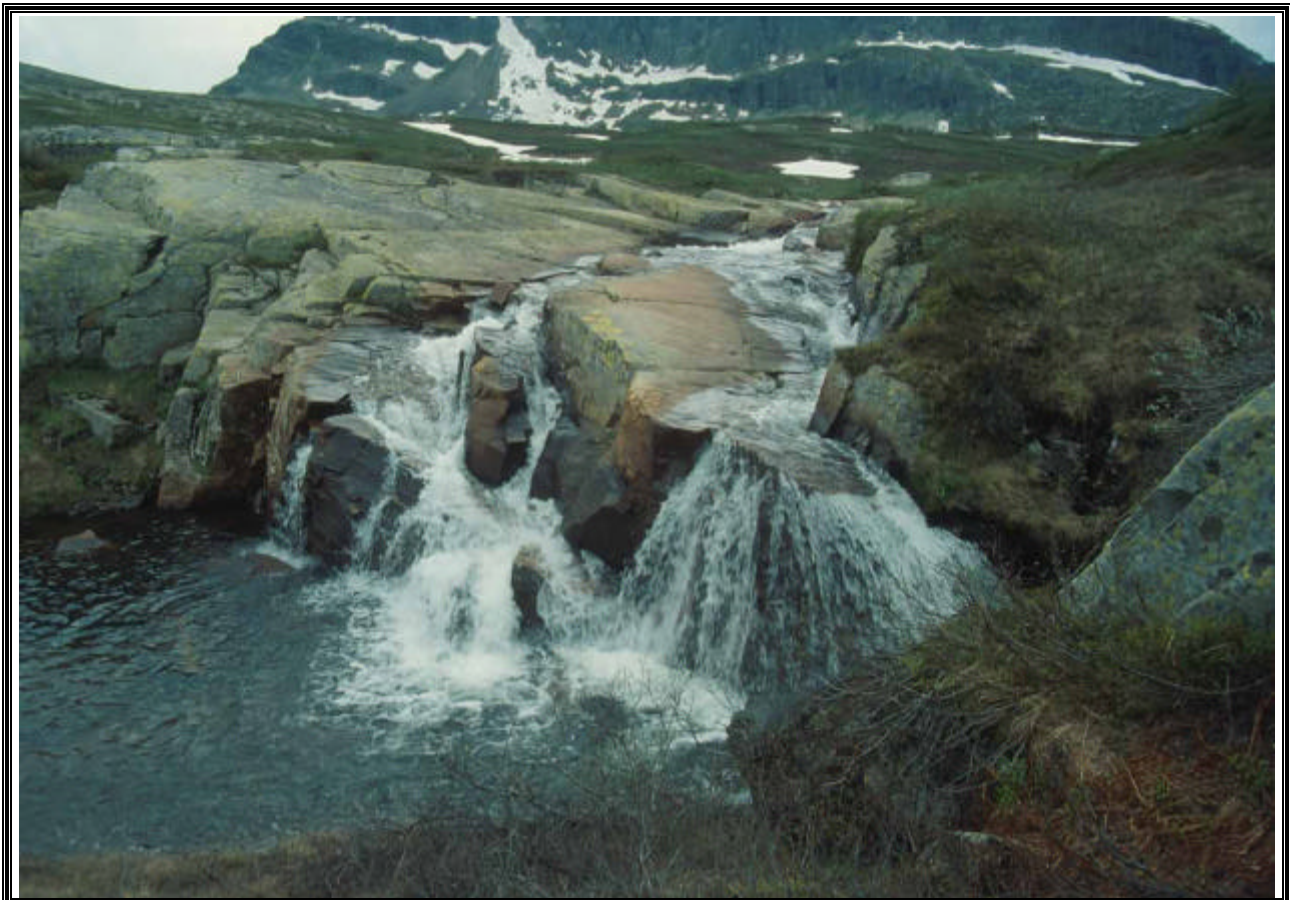
Bilde 1 Fiske-trappa/-renna i Stavtjernsbekken før (øverst) og etter (nederst) sprengning.

Stavtjernsbekken renner fra Stavtjern (innsjønr. 3101, 1055 mo.h.) og ned til Vinstern. Like ovenfor innløpet i Vinstern var det tidligere en foss som hindret videre oppgang av aure fra Vinstern (bilde 1, øverst). Undersøkelser påviste at det var en strekning på mange hundre meter med egnet gyte- og oppvekstområder ovenfor fossen som ikke ble benyttet (Eriksen og Hegge 1993). For å øke aurens naturlige rekrutteringsmuligheter i Vinstern ble det i 1994 bygget opp terskler og sprengt kulper for at auren skulle komme videre opp i bekken (bilde 1, nederst). Tiltakene er utbedret flere ganger i ettertid. Prosjektet "Bedre bruk av fiskeressursene i regulerte vassdrag i Oppland" har finansiert en betydelig del av arbeidet. Trappa er bygd etter planer laget av K. Myhre (Direktoratet for naturforvaltning). Elektrofiske viser lave tettheter av aure i bekken, selv 8 år etter bygging. Etablering av aure er prøvd fremskyndet ved utsetting av både rogn, yngel og voksenfisk i bekken. Det er stor slitasje på konstruksjonene og vedlikeholdsarbeidet har vært tidkrevende og kostbart. Da varigheten ikke er lang uten omfattende restaurering må man avklare om man vil satse videre på fisketrappa.

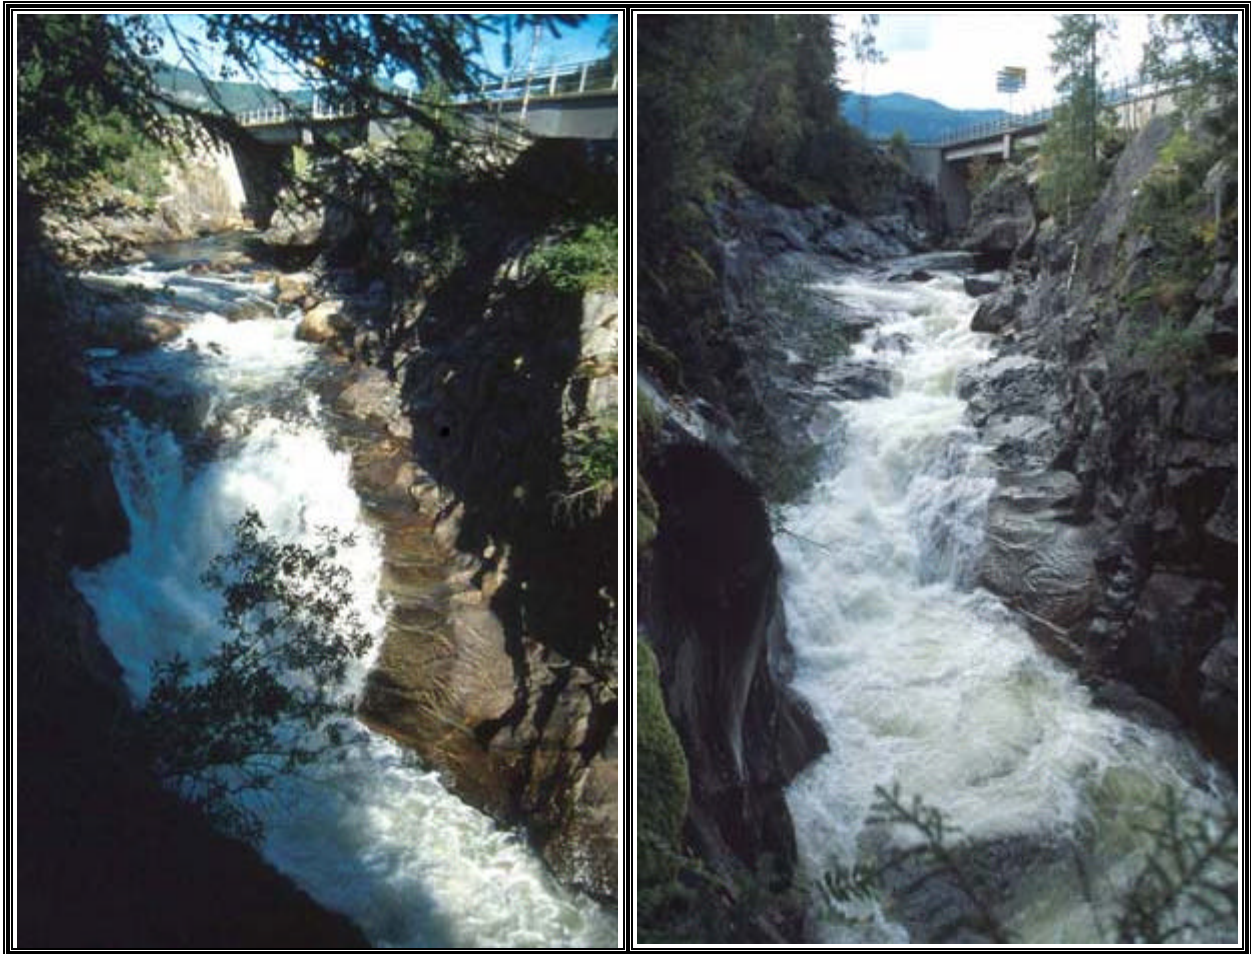
Bilde 3 Høljerastfossen før (venstre) og etter (høyre) tiltak.

Etna er gyteelv for storaure fra Randsfjorden. Auren gikk stort sett opp til Høljerast, der fossen vanskeligjorde videre oppgang. På gunstige vannføringer kunne fisk forsere fossen, og et fåtall fisk fra Randsfjorden er observert ovenfor. Trappa er laget ved at det er sprengt ut kulper i fossen i selve elveløpet (bilde 3). Etter etablering av fisketrappa ble det satt ut settefisk av storaure fra Etnedal ovenfor vandringshinder. Det foreligger ingen tellinger av oppgangen av fisk etter at trappa ble sprengt ut. Det skal imidlertid være gjort synsobservasjoner av fisk som har passert opp trappa.

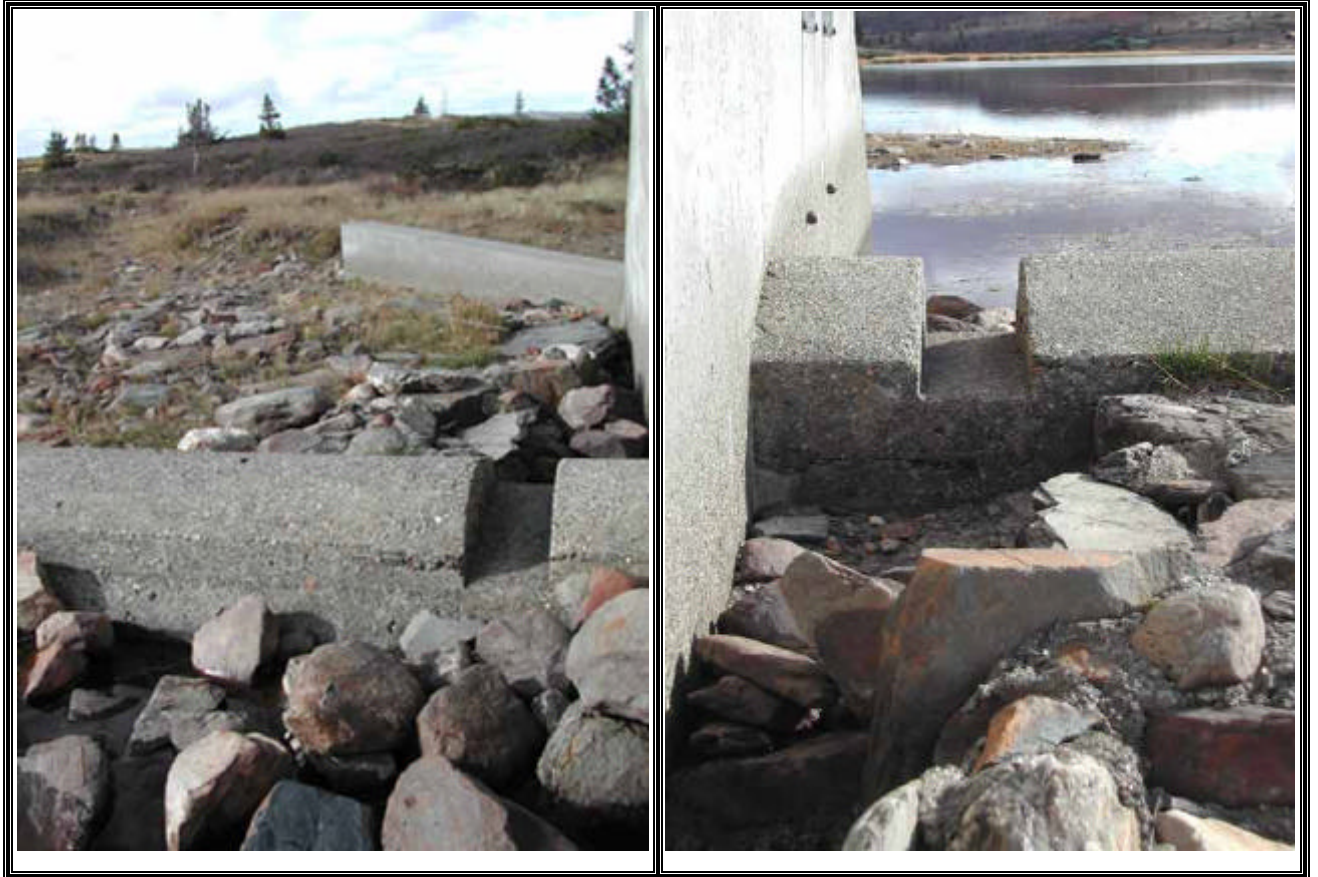
Bilde 4 Fiskerenna på utløpet av Goppollen sett nedover fra dammen (venstre) og av utløpsåpningen i dammen (høyre)

Goppollen er regulert 2.20 m med en dam på utløpet. Regulanten har etablert fiskerenne forbi dammen for å sikre vandringsmuligheter for aure mellom utløpselva og innsjøen (bilde 4). Fiskerenna fungerer bare ved full vannstand, noe som ikke var tilfelle ved befaringen, og var derfor tørrlagt. Den er utformet som et småsteinet, 100 meter langt bekkeløp i høyre kant av dammen på Goppollen. Et skår i betongterskelen forsyner løpet med vann og danner passasjen ned fiskerenna. Det gamle utløpet (dvs. tidligere utløpet) ble elektrofisket og partiet nedstrøms samløp med fiskerenna. Mye jernutfelling og dy tydet på lite vanngjennomstrømning over lang tid. Det ble registrert en meget tynn bestand av ungaure fordelt på årsyngel til treåringer. Bekken er ikke egnet for at auren kan gjennomføre livssyklus bare i den, slik at vandring ut fiskerenna foregår antageligvis sporadisk ved gyting. For å ivareta produksjonen av aure på utløpet bør man sikre stabil vannføring i fiskerenna.

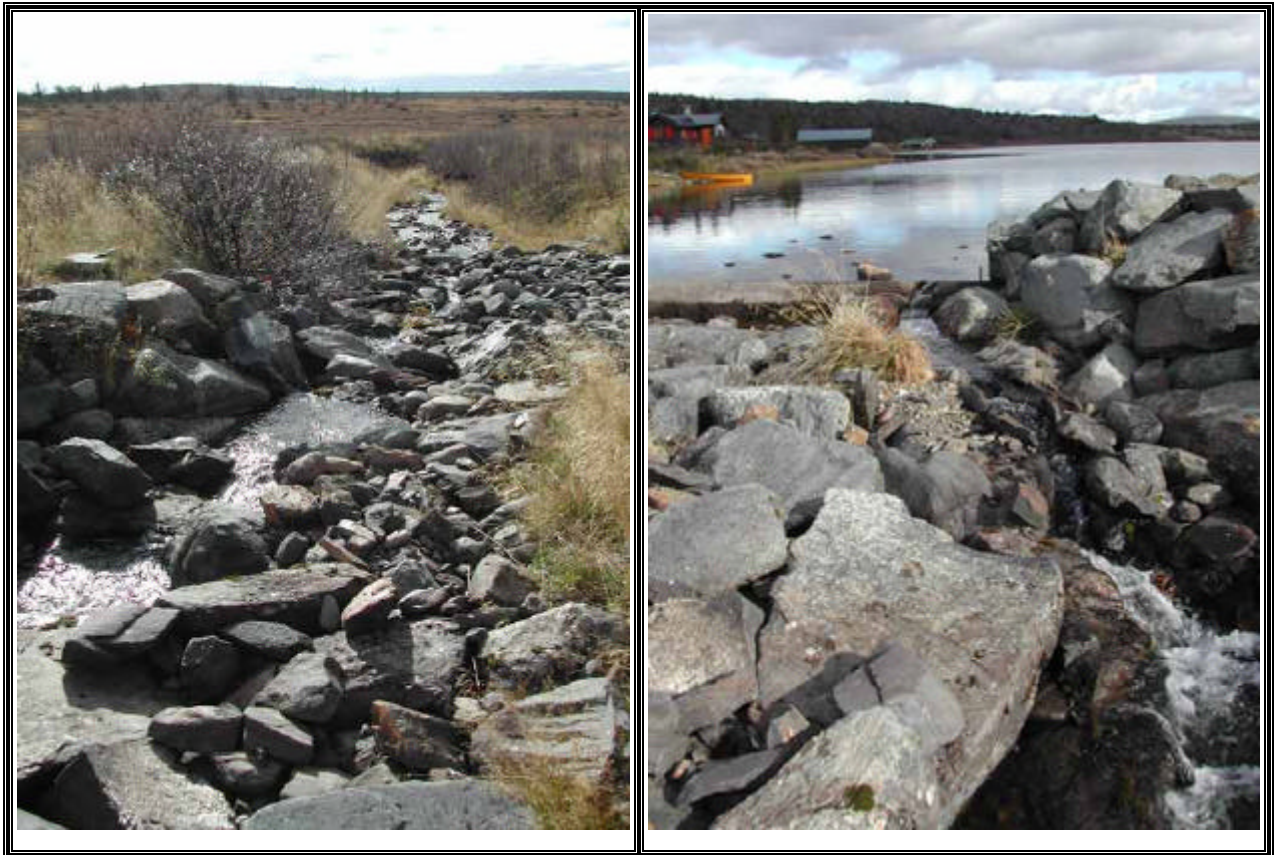
Bilde 5 Dammen på Djupen med tilførselsåpningen for vann til fiskerenna (høyre) og fiskerenna sett nedover (venstre)

Djupen er regulert 3.00 m med en dam på utløpet. Regulanten har etablert fiskerenna forbi dammen for å sikre vandringsmuligheter for aure mellom utløpselva og innsjøen (bilde 5). Fiskerenna fungerer bare ved full vannstand, noe som var tilfelle ved befaringen. Den er utformet som et variert, steinet, 100 meter langt bekkeløp i høyre kant av dammen på Djupen. Øvre deler av løpet er grovsteinet og nedre deler er småsteinet. Det er meget fine gytemuligheter i fiskerenna. Et skår i betongterskelen forsyner løpet med vann og danner passasjen ned fiskerenna. Fiskerenna og det gamle løpet ble elektrofisket. Det gamle løpet var en store kulp hvor det sto mye "eldre" ungaure. I fiskerenna var det en meget bra tetthet av ungaure i alle aldre. Dette tyder på at fiskerenna fungerer meget bra, at det er stabil vannføring store deler av sesongen (dvs. fullt magasin i snøfri sesong) og at produksjonspotensialet på utløpet er stort og ivaretatt.

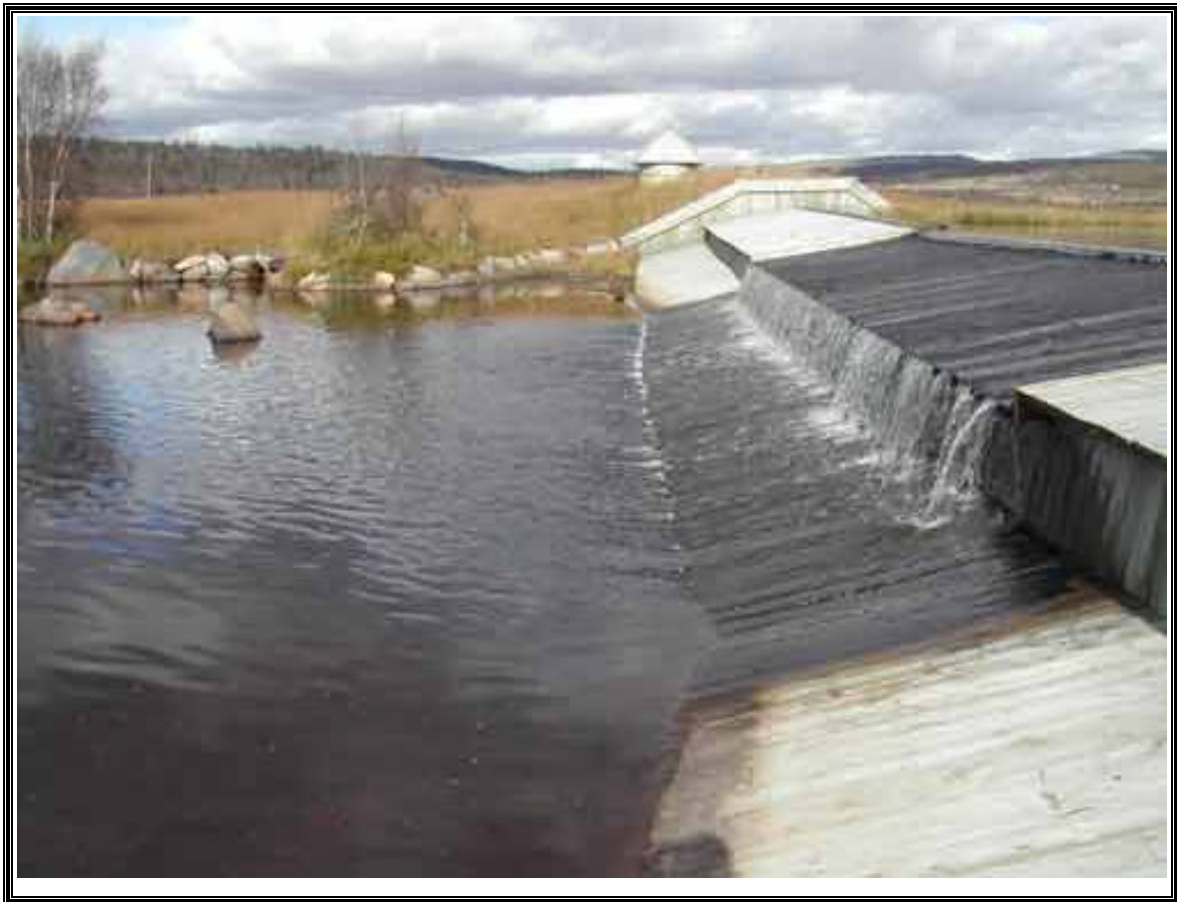
Bilde 6 Dammen på utløpet av Grunnvatnet.

Grunnvatnet er regulert 1.00 m med en dam på utløpet (bilde 6). Regulanten har ikke etablert fiskerenna, men større fisk kan antagelig ved moderat vannføring gå over dam. Det gamle løpet ble elektrofisket. Det rant vatn over dammen og det var bra vannføring i bekken (bilde 6). Tettheten av aure i alle aldre var bra med aure opptil 250 gram. Da auren kan ha problemer med å vandre opp i Grunna fra utløpet samtidig som det er god produksjon på utløpsbekken bør dette gjøres noe med, dersom det er behov for økt rekruttering i Grunna. Vannføringen kunne kanskje konsentreres med strømstyrere for å bedre oppvandringen.

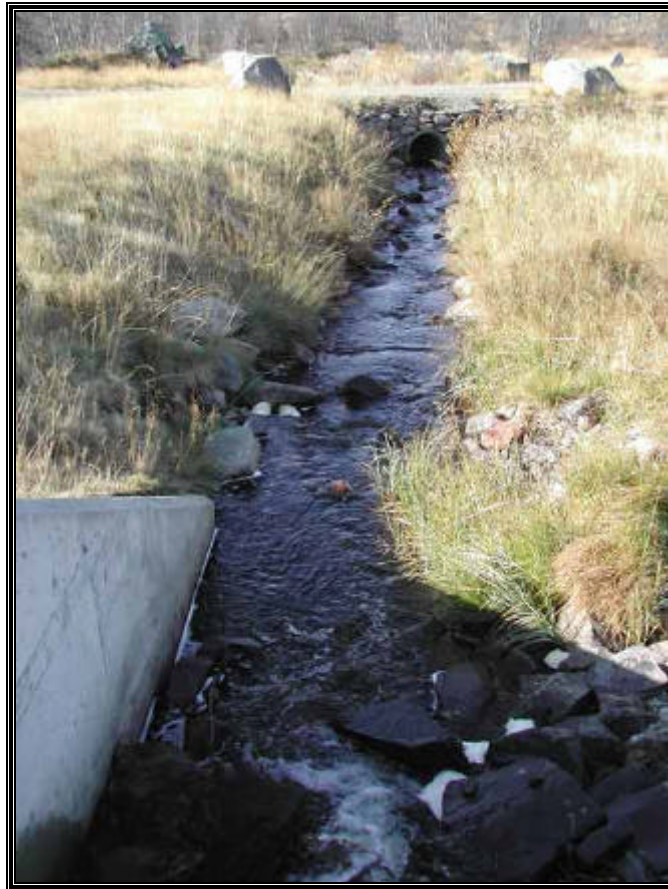
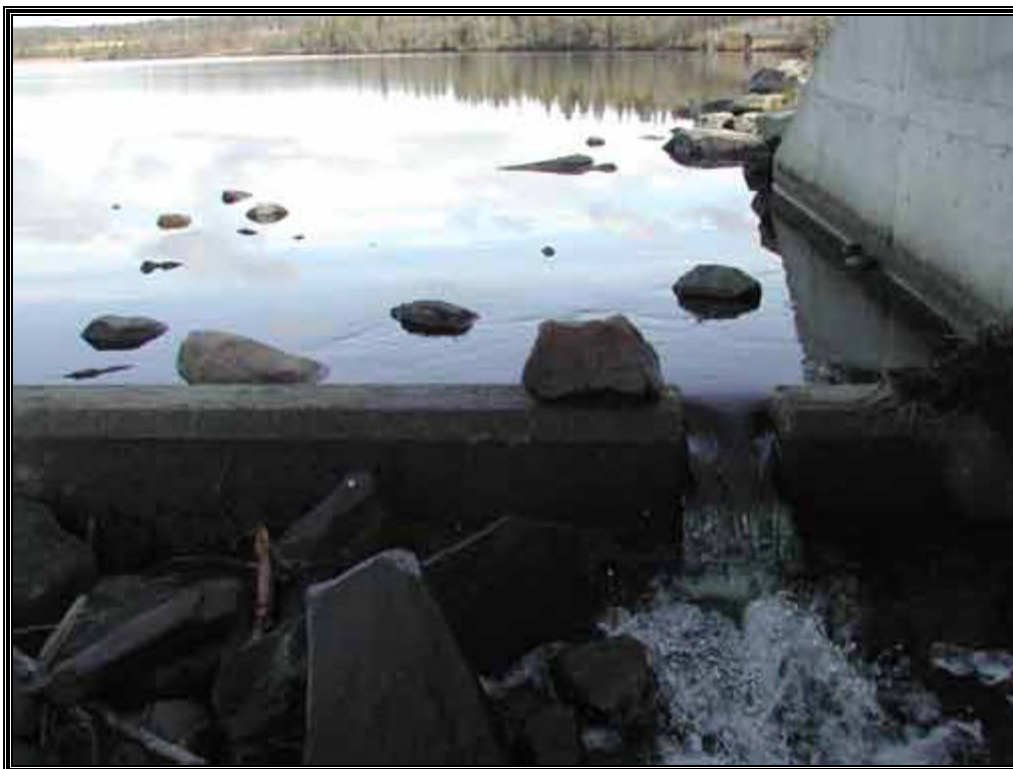
Bilde 7 Dammen på Våsjøen med utløpsåpningen for vann til fiskerenna (nederst) og fiskerenna i Våsjøen sett nedover (øverst).

Våsjøen er regulert 3.50 m med en dam på utløpet. Regulanten har etablert fiskerenna forbi dammen for å sikre vandringsmuligheter for aure mellom utløpselva og innsjøen (bilde 7). Fiskerenna fungerer bare ved full vannstand, noe som var tilfelle ved befaringen. Den er utformet som et steinet, 100 meter langt bekkeløp i venstre kant av dammen på Våsjøen. Et skår i betongterskelen forsyner løpet med vann og danner passasjen ned fiskerenna. Fiskerenna, utosen (i vatnet) og det gamle løpet ble elektrofisket. Alle stedene var det en bra tetthet av ungaure i alle aldre. Bra tetthet også i utosen viser at også ungauren aktivt kan vandre inn og ut av fiskerenna. Dette tyder på at fiskerenna fungerer meget bra, at det er stabil vannføring store deler av sesongen (dvs. fullt magasin) og at produksjonspotensialet på utløpet er stort og ivaretatt.

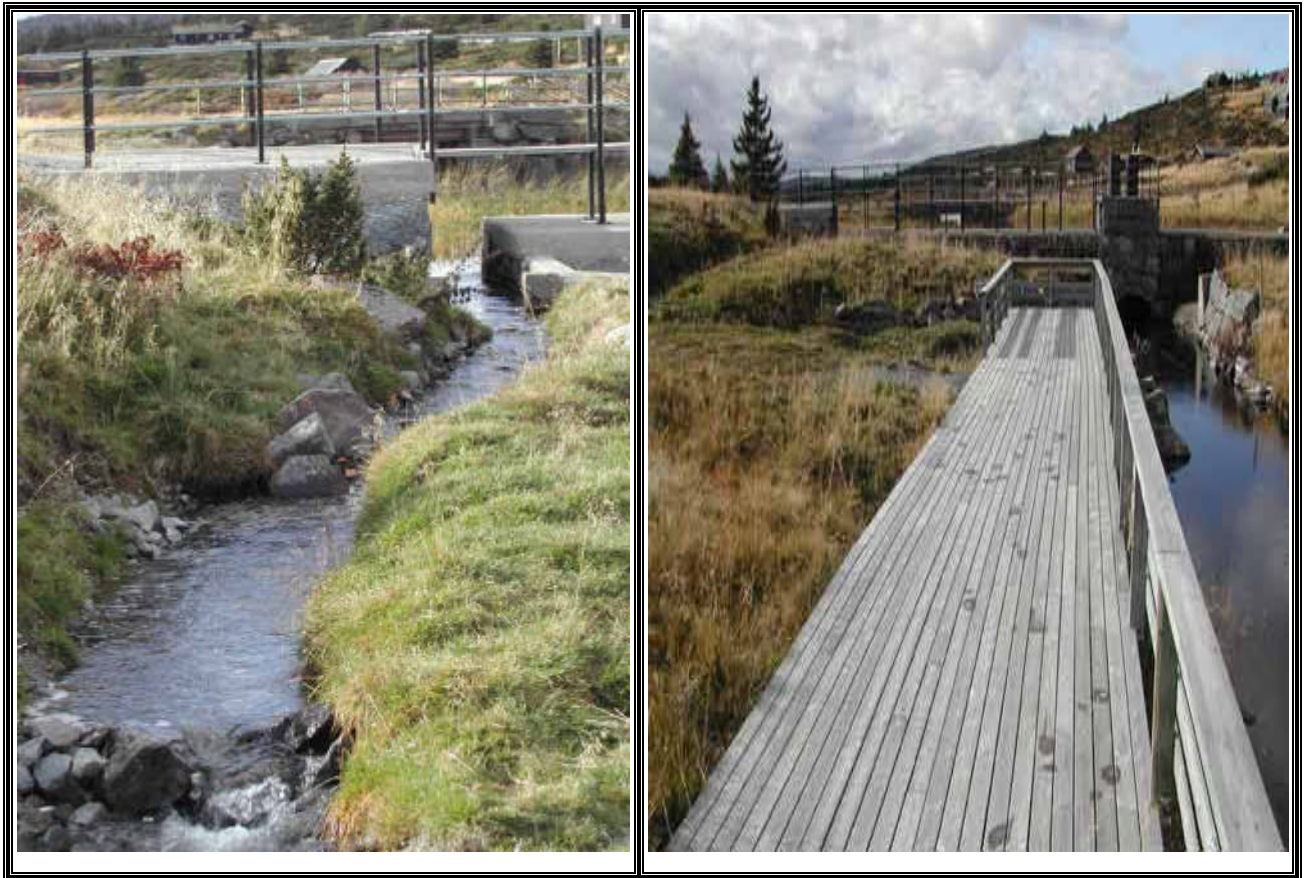
Bilde 10 Inntaket til fiskerenna på utløpet av Reinsvatnet (venstre). Fiskerenna på utløpet av Reinsvatnet. Fiskerenna ligger oppe i venstre kant (høyre).

Reinsvatn er regulert 5.5 m med en dam på utløpet. Regulanten har etablert fiskerenna forbi dammen for å sikre vandringsmuligheter for aure mellom utløpselva og innsjøen (fig 11). Fiskerenna så ut til å fungere meget bra og det var muligheter til å justere inntakshøyden ut fiskerenna avhengig av magasin vannstand. Den var utformet som en nydelig bekk med variert substrat og fall (bilde 10). Fiskerenna hadde en vannstreng på 30-40 m før den rant sammen med gamle løpet som var en fin kulp. Fiskerenna og gamle løpet ble elektrofisket. Det ble funnet en bra tetthet av ungaure i alle aldre. Dette tyder på at fiskerenna fungerer meget bra.

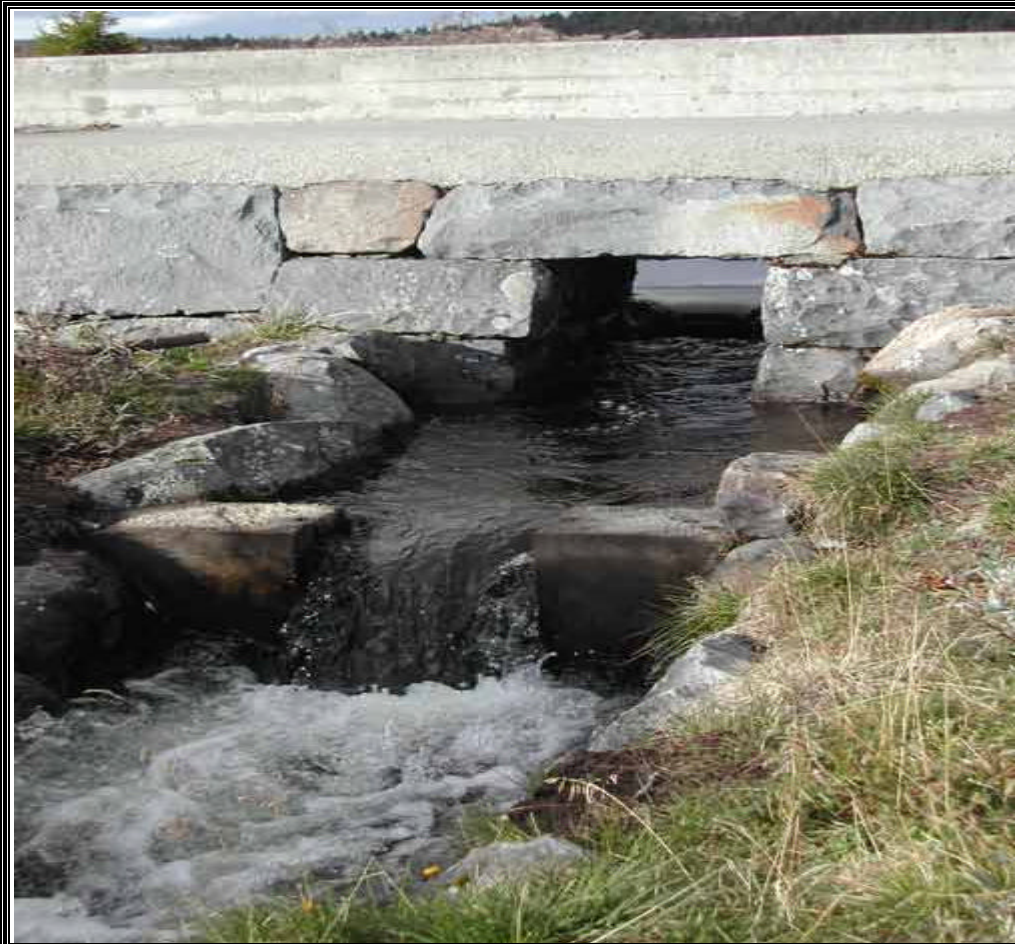
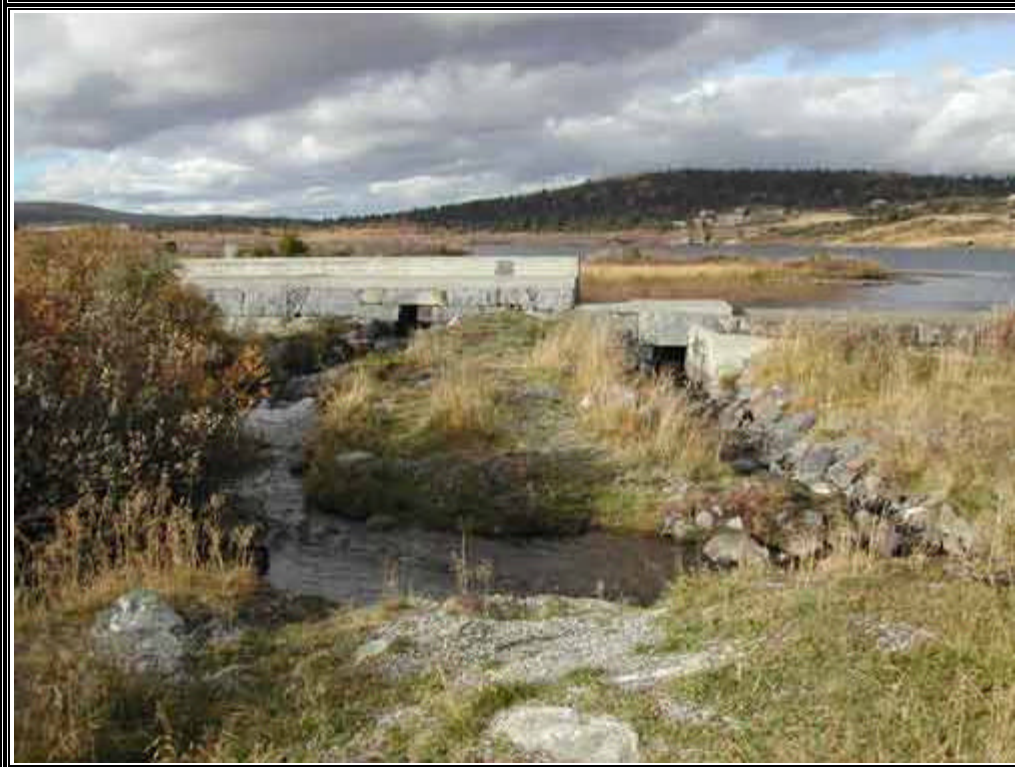
Bilde 11 Innløpet til fiskerenna i Melsjøen (øverst). De to inntakene til fiskerenna i Melsjøen (nederst).

Melsjøen er regulert 3.0 m med en dam på utløpet. Regulanten har etablert fiskerenna forbi dammen for å sikre vandringsmuligheter for aure mellom utløpselva og innsjøen (fig 11). Fiskerenna så ut til å fungere meget bra og det var muligheter til å justere inntakshøyden ut fiskerenna avhengig av magasin vannstand. Den var utformet som en nydelig bekk med variert substrat og fall (bilde 11). Fiskerenna hadde en vannstreng på 30-40 m før den rant sammen med gamle løpet som var en fin kulp. Fiskerenna og det gamle løpet ble elektrofisket. Det ble funnet en meget høy tetthet av aure av alle aldre. Spesielt i kulpen i gamle løpet sto mye eldre aure.

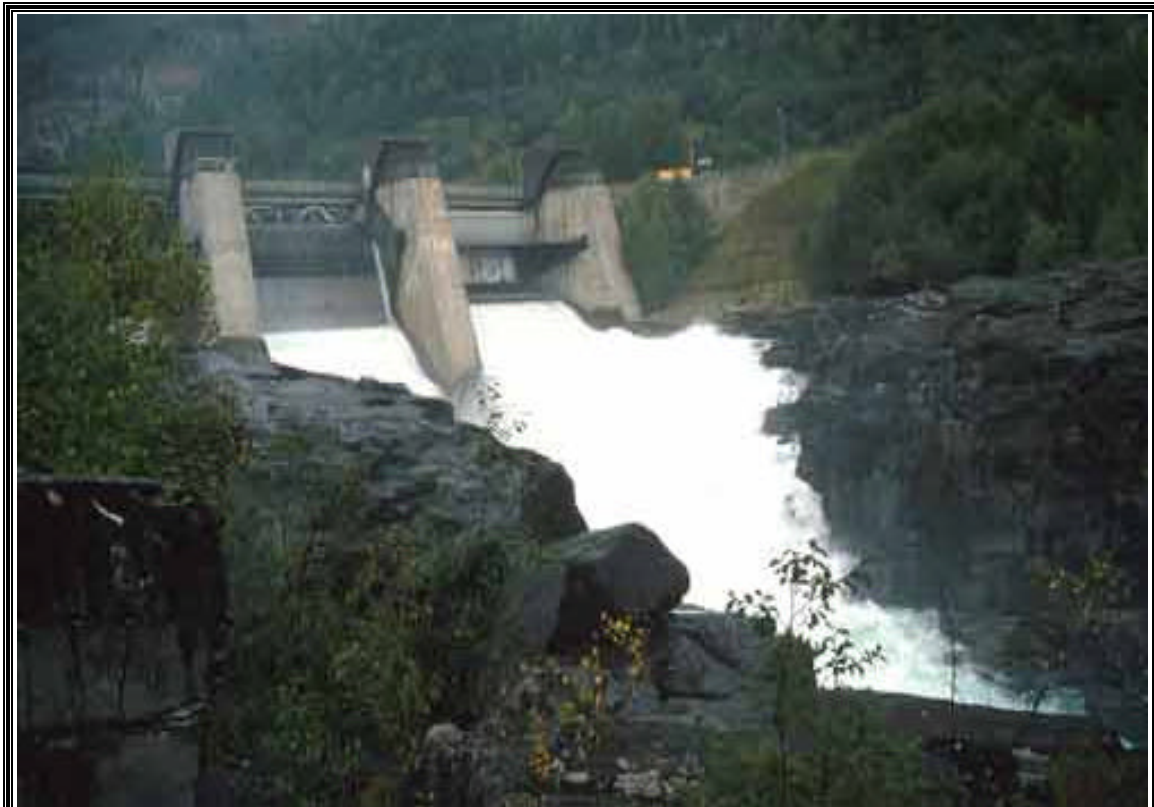
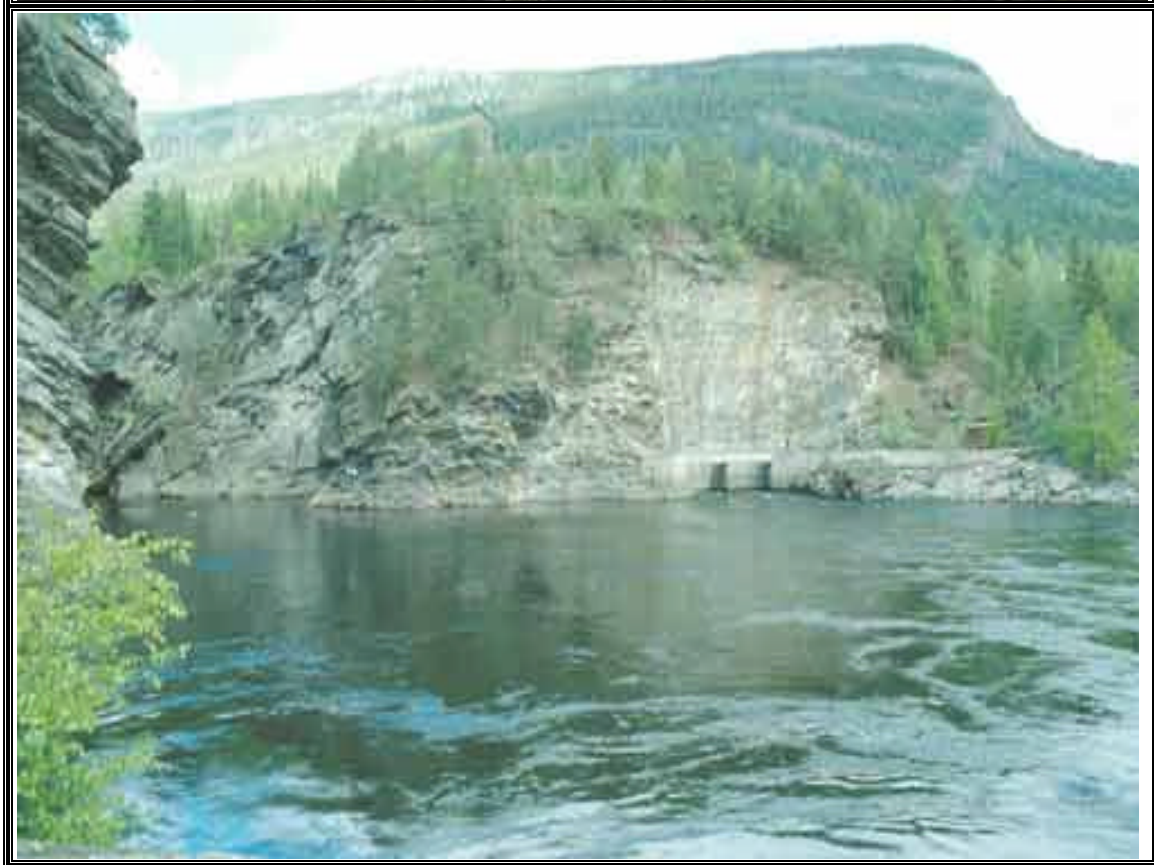
Bilde 12 Harpefosdammen med vannslipp gjennom flomlukene (øverst). Samløpet mellom Lågen og kraftverkstunnelen ved Grøntuvholet (nederst).

Harpefossdammen ligger i Harpefoss sentrum (fig 14). Nedstrøms dammen er det en minstevannsstrekning på flere hundre meter. Strekningen er et særpreget elvegjel med dypt nedskåret elveløp og jettegryter. Kraftverkstunnelen munner ut i bunn av canyonen (bilde 12). Harpefossen har vært et naturlig vandringshinder i Lågen, som har skilt storaurebestanden i Mjøsa og nedre del av Lågen fra elveauren i øvre del av Lågen. Etter utbyggingen av Harpefoss kraftverk bygde A/L Lågen fiskeelv og Mjøsen strandeierforening fisketrapp forbi kraftverksdammen for å gi muligheter for oppvandring av storaure fra Mjøsa til strekningen ovenfor Harpefoss. Trappa ble åpnet i 1972. Trappa er en tradisjonell kulpetrapp i betong og er 224 m lang, hvorav 80-90 m tunnel. Det har vært en pålagt minstevannføring på 6 m³/s forbi kraftverket i perioden 1. juli – 30. september av hensyn til fiskeoppgangen. Det er etablert fiskefelle i trappa hvor oppgangen av fisk har vært registrert. Oppgangen av større aure (> 40 cm) har vært liten (gjennomsnittlig 2,1 (0 – 9) pr år i perioden 1977 - 1993) (Hegge 1994). Dykking i kulpen nedenfor Harpefossdammen, registreringer på minstevannstrekningen etter at vannføringen har vært stengt av for høsten og telemetristudier av storaure i vassdraget tyder på at det i liten grad vandrer fisk på minstevannstrekningen fra Grøntuvholet til Harpefossdammen. Minstevannstrekningen har vært befart uten at det ble funnet fysiske hindringer for fiskeoppgangen. Det er derfor liten grunn til å tro at den svake oppgangen skyldes dårlig virkning på trappa. Trolig skyldes det mangel på vandringsvillig fisk som søker opp til trappa. Problemer med rett veivalg ved samløpet mellom elv og kraftverkstunnel ved Grøntuvholet kan også være en medvirkende årsak. I 1995 oppsto det skader på trappa, som må utbedres dersom den skal virke. Trappa har siden vært ute av drift. KL Opplandskraft har med utgangspunkt i den svake oppgangen fått endret manøvreringsreglementet for Harpefoss kraftverk slik at de nå er fritatt for minstevannslipp forbi kraftverket (kgl. res. av 1. februar 2002). Etter dette vil det kun gå vann forbi kraftverksdammen når vannføringen i Lågen er større enn kraftverkets slukeevne på 320 m³/s. Når det går vann over dammen skal det slippes vann til fisketrappa. Eierne av fisketrappa har ikke tatt stilling til om de skal sette trappa i stand.

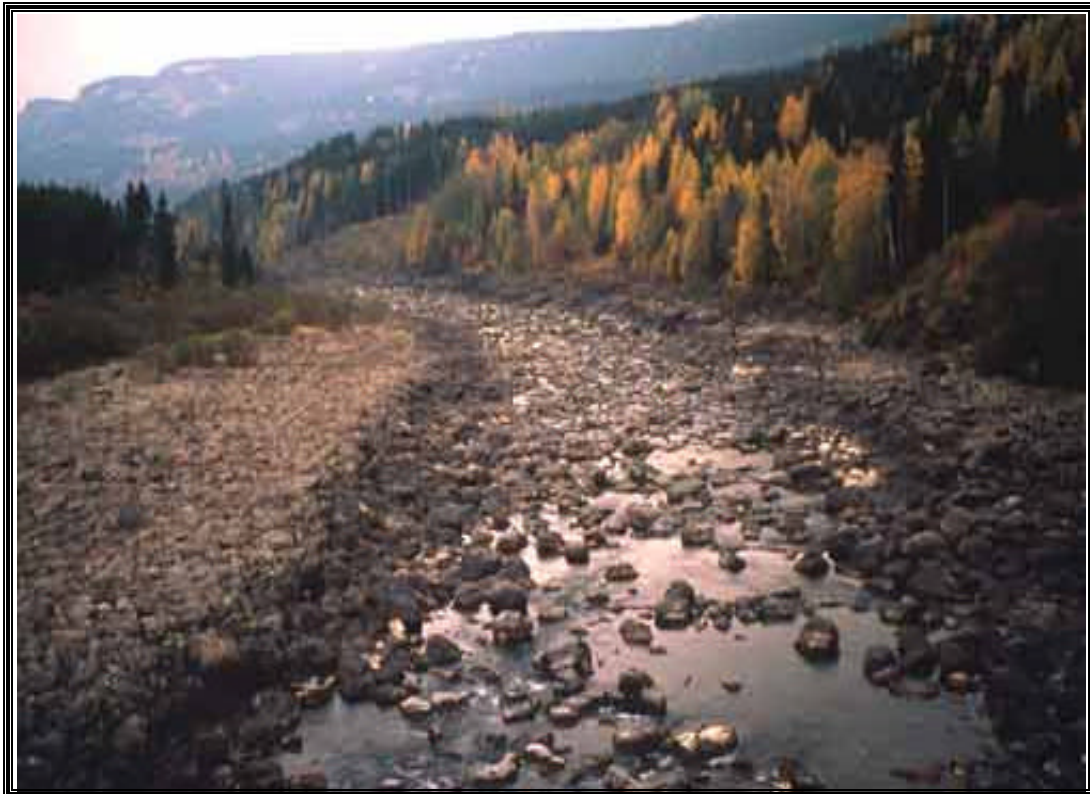
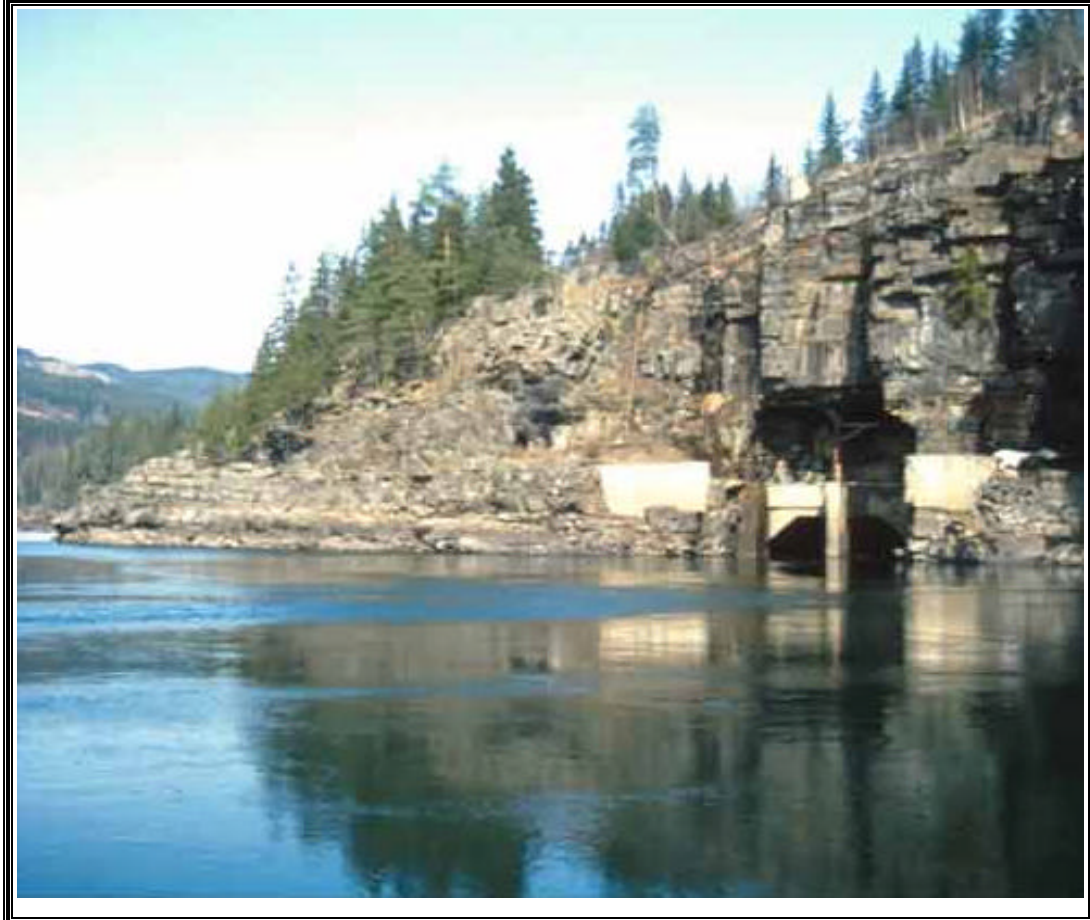
Bilde 13 Minstevannførings strekningen nedstrøms Hunderfossen (øverst). Tunneluttaket ved Hølsaauget (nederst).

Hunderfossen ligger i Øyer kommune og 15 km oppstrøms Mjøsa (fig 15). Hunderfossen kraftverk ble satt i drift i 1964, og eies av K/L Opplandskraft. Reguleringen fungerer som et elvekraftverk, med vanninntaket på vestre side av demningen. Fallhøyden er 46 m, og den totale slukeevnen er 300 m³/s. Etter at vannet har passert turbinene ledes det tilbake til Lågen 4,4 km nedstrøms dammen. Lågen er på strekningen fra Mjøsa til Harpefoss viktigste gyteelv for storauren i Mjøsa. Kraftverksdammen sperrer for oppgang av aure, og det ble derfor pålagt bygd fisketrapp i dammen for å sikre oppgangen. Nedre del av trappa er en tradisjonell kulpetrapp i betong, mens øvre del er en motstrømstrapp. Det er fiskefelle i trappa hvor all fisk registreres. Siden registreringene startet har det årlig passert mellom 75 og 515 storaure (www.miljostatus.no). Trappa synes å virke bra, og er av avgjørende betydning for å sikre Mjøsaurens gytevandring. Ved store vannføringer over kraftverksdammen er det liten oppgang i trappa (Jensen & Aass 1991). Trappeinngangen er da overstrømmet av vann som kommer over dammen, og fisken har trolig problemer med å finne inngangen til trappa. Dette synes kun å ha periodevis forsinkende virkning på oppgangen. Vannføringen går alltid ned i god tid før gyting slik at fisk som står nedenfor trappa kommer videre. Ved små vannføringer er det problemer med at fisk søker inn i kraftverkstunnelen ved Hølsauget (bilde 13) fremfor å entre minstevannstrekningen (bilde 13) og gå opp til dammen (Kraabøl & Arnekleiv 1992). Ved lengre perioder med lav vannføring ville lokkeflommer være gunstig for oppgangen.

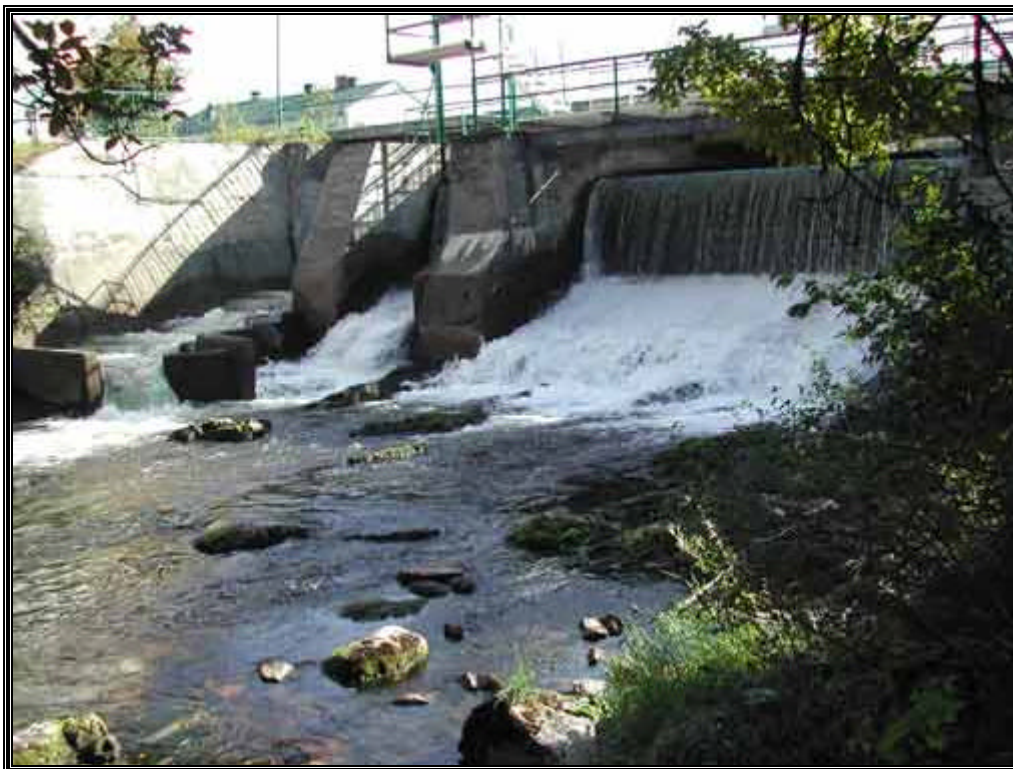
Bilde 14 Fisketrappa i Skoledammen, Raufoss

Ved Raufoss sentrum utgjør Skoledammen et vandringshinder i Hunnselva (fig 17, bilde 14). Vestre Toten JFF bygde derfor en fisketrapp i dammen. Trappa er bygd etter planer utarbeidet av Kåre O. Myhre (DN). Det er en kulpetrapp i betong. Det er ikke gjort tellinger som dokumenterer hvor mye fisk som passerer trappa, men det er gjort flere synsobservasjoner av fisk som har passert opp trappa.

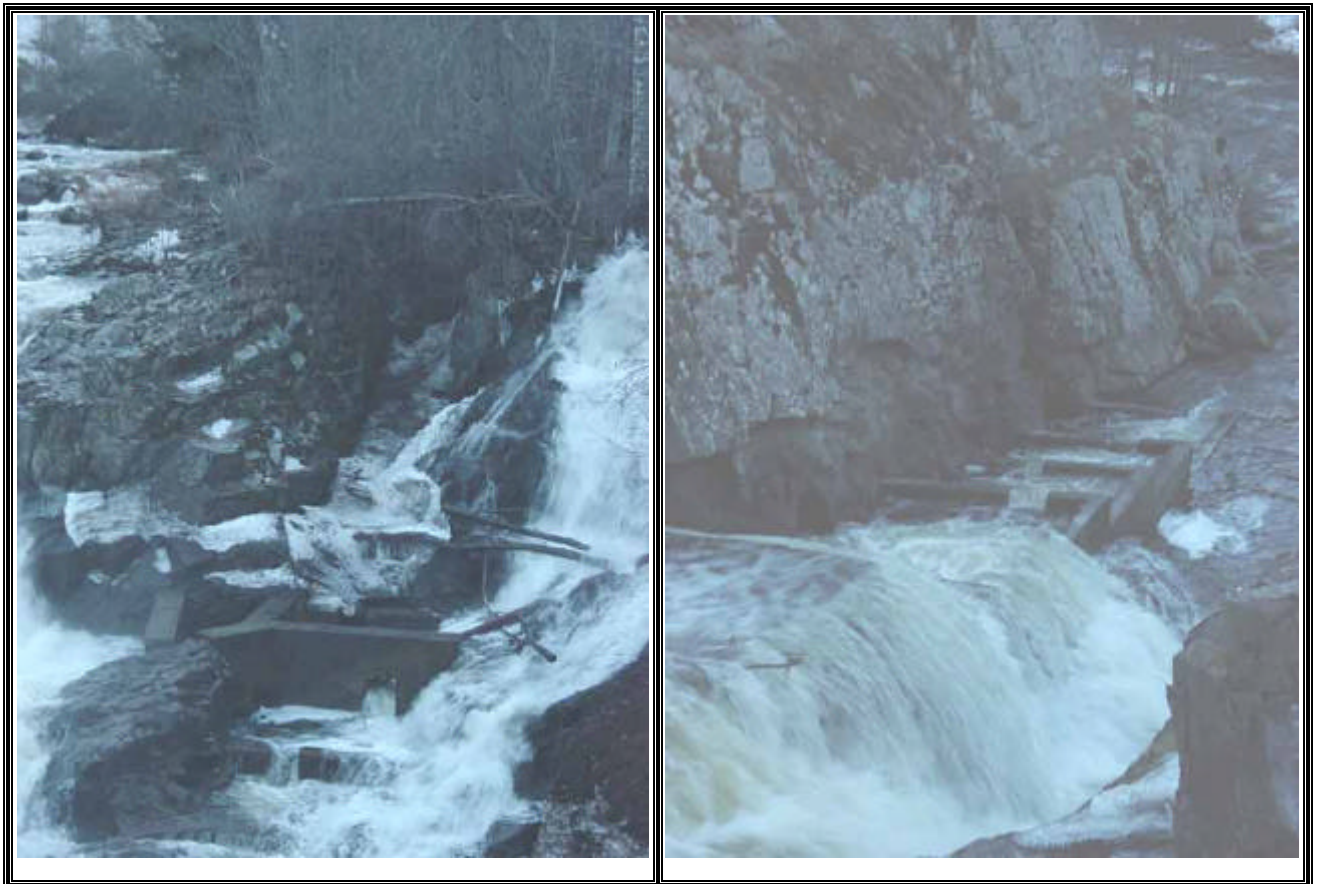
Bilde 16 Fisketrappa opp i Kvernumshølen (venstre bilde). Fisketrappa opp fra Storhølen (høyre bilde).

Kvænum Bruk har et kraftverk i Lenaelva. Inntaket er etablert med dam over elveløpet som stenger for fiskeoppgang. Ved Kvænum Bruk er det to fisketrapper. Den øverste er en ca 100 meter lang kulpetrapp i betong som muliggjør oppgang av mjøsaure fra Vallhølen til Kvernumshølen (bilde 16). Kvernumshølen er inntaksdam til Kvænum Bruk kraftverk. Trappa er i teknisk god stand og virkningen er i utgangspunktet god. Det er imidlertid et problem at det kan samle seg stor stein i de nederste trappekulpene ved stor vannføring. Det oppstår derfor behov for tidvis tømning av disse, noe som må gjøres maskinelt, pga steinstørrelsen. Det er også et problem at trappekulpene fyller seg med barkmasse, som en

følge av at det fylles snø med barkmasse ut i elveskråningen. Dette medfører også behov for opprensk i trappa. Den andre trappa ved Kværnum Bruk muliggjør vandring opp fallet ovenfor Storhølen (bilde 16). Trappa er en kulpetrapp i betong, med 8 kulper. Trappa er i god stand og fungerer godt.

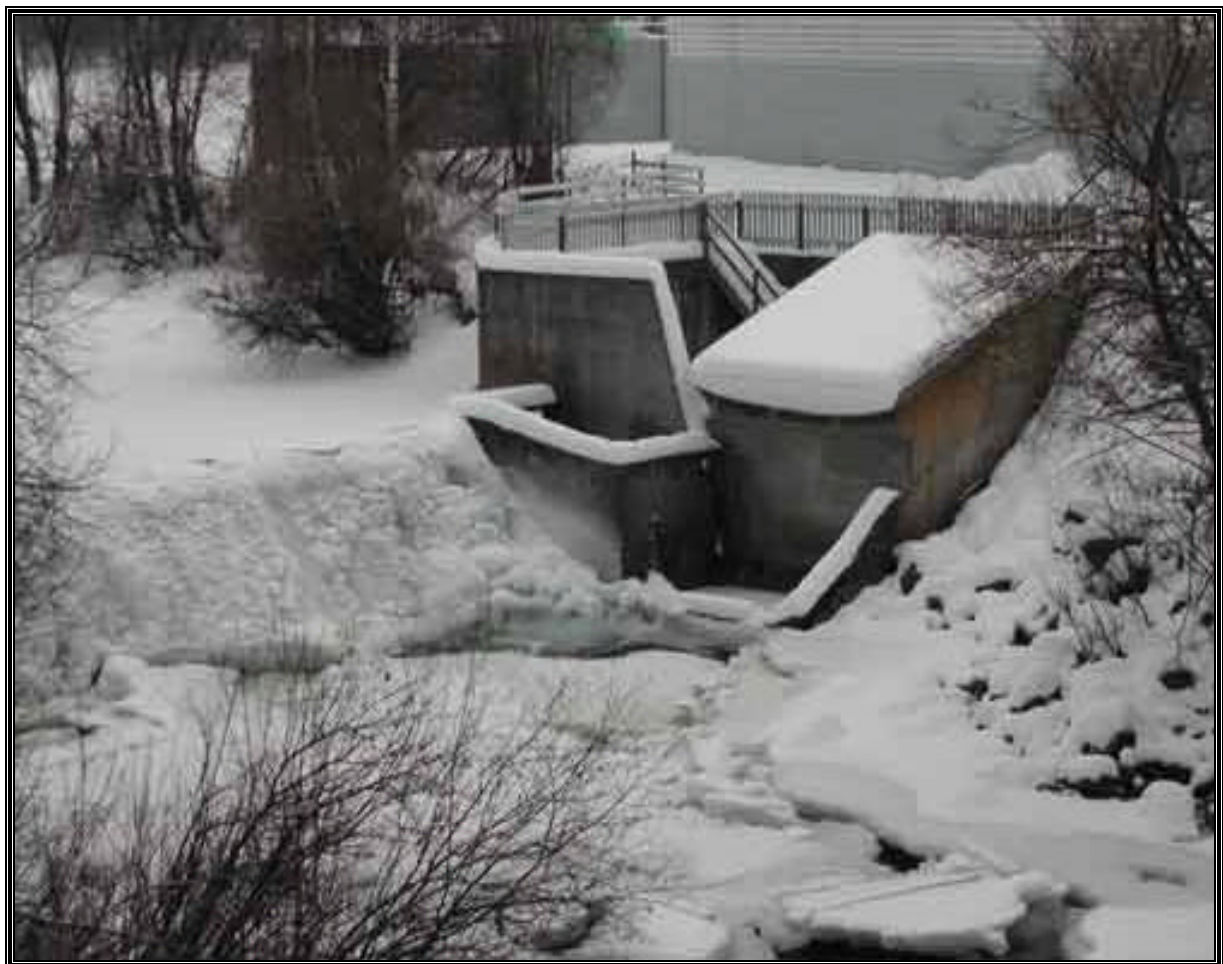
Bilde 17 Fisketrappa i Petter Aas dammen.

Landheim veveri har kraftverk i Lenaelva ved Skreia (fig 20). Kraftverket har sitt inntak i Petter Aas-dammen. Det er bygd fisketrapp for at mjøsauren skal kunne passere dammen (bilde 17). Trappa er en kulpetrapp i betong med 5 kulper. I trappa er det installert en fiskefelle, hvor oppgangen registreres. I fiskefella ved Skreia gikk det i perioden 1989-2002 årlig fra 10-90 aure i trappa (www.miljostatus.no). Trappa er i god stand og fungerer godt.

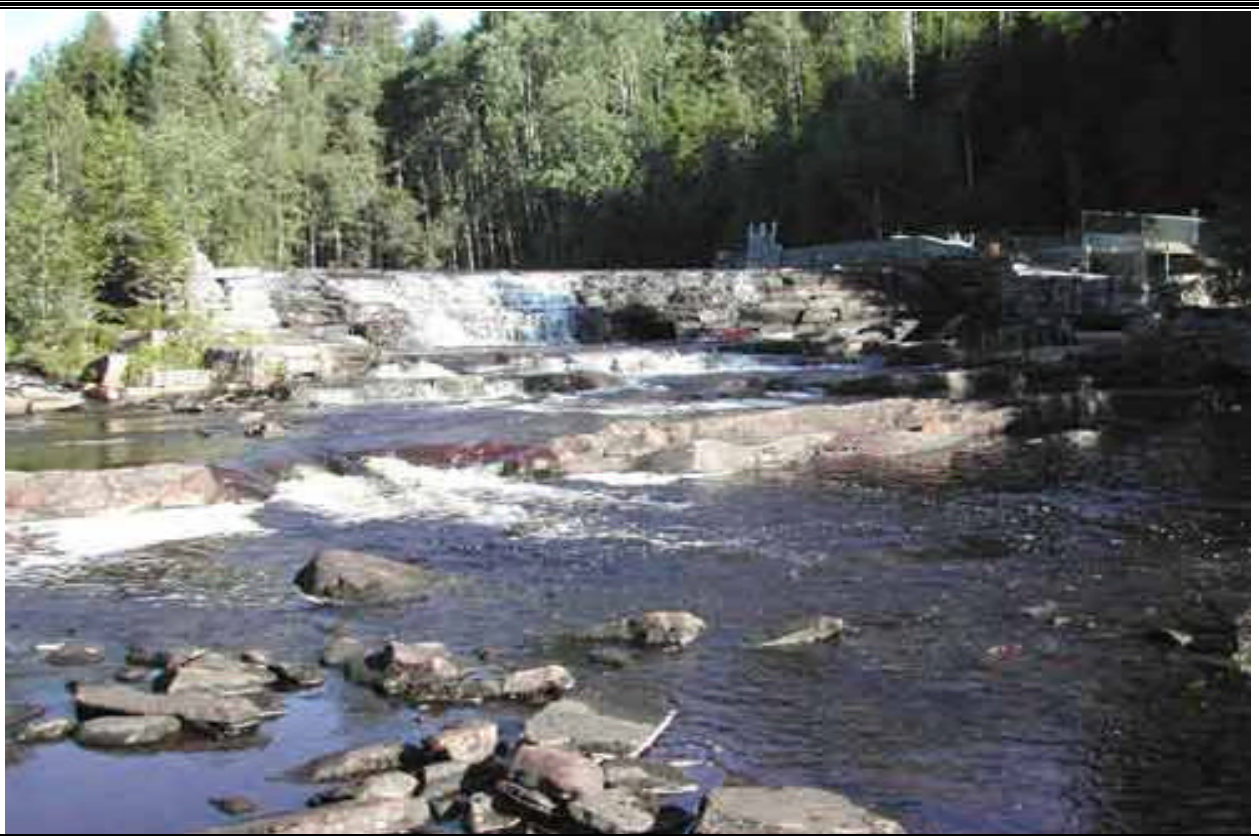
Bilde 18 Kraftverksdammen i Lomsdalselva med fisketrapp i høyre kant av bildet (øverst).
 Tegning av fisketrappa i Lomsdalselva (nederst).

Lomsdalselva (vassdragsnr. 012.EC4Z) er ei større sideelv til Randsfjorden som renner fra Lomssjøen på vestsida av Randsfjorden i Søndre Land kommune. Det ligger et eldre privat kraftverk ca 500 m oppstrøms riksveibrua som auren inntil år 2002 vanskelig kunne passere (fig 21). Dammen var opprinnelig bygd med fisketrapp, men den hadde forfalt. Lomsdalselva er gyteelv for storaure fra Randsfjorden. Søndre Land kommune har bygd ny trapp etter planer utarbeidet av Reidar Grande (DN). Trappa ble ferdig istandsatt og satt i drift i 2002 (bilde 18). Dette vil gjenåpne en lang elvestrekning som gyteområde for Randsfjordaure. Det er foreløpig for tidlig å si noe om trappa fungerer.

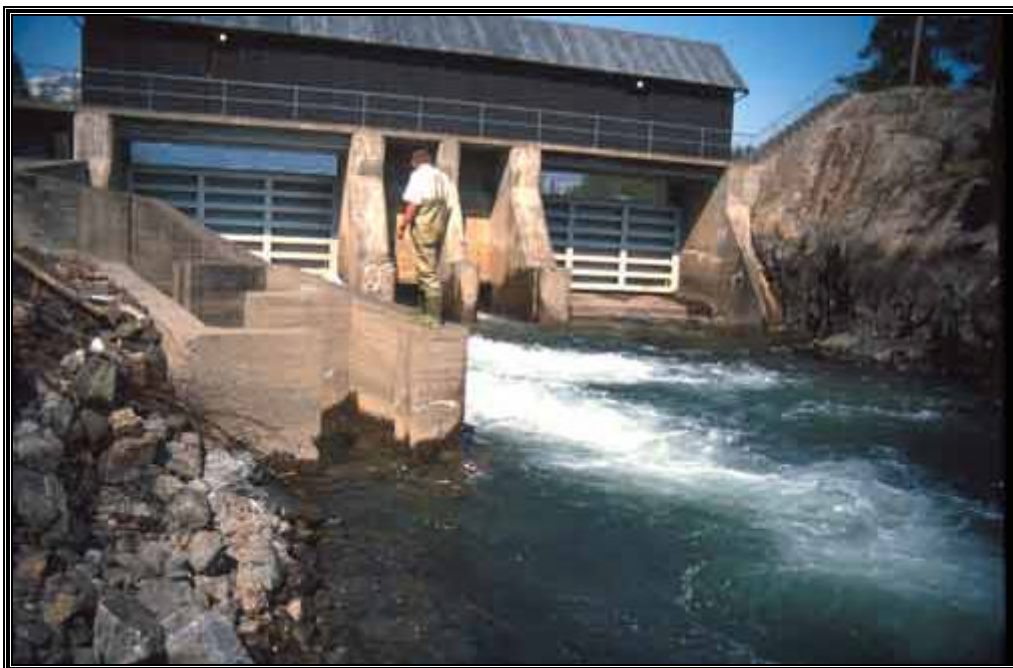
Bilde 19 Fisketrappa på utløpet av Vangsmjøsa

Vangsmjøsa (innsjønr. 517, 466 m o.h.) er regulert 3.00 m med en reguleringsdam på utløpet (fig 23). Foreningen for Bægnavassdragets Regulering har bygd fisketrapp i dammen for å gi auren passeringsmuligheter (bilde 19). Trappa er en kulpetrapp i betong. I 1990 og 1991 ble det satt fiskefelle i trappa i perioden juni-november for å registrere oppgangen (Eriksen og Hegge 1992, Hegge et al. 1991). I løpet av sesongen ble det registrert henholdsvis 6 (1990) og 17 (1991) aure i lengdeintervallet 17-27 cm. Det er ingen feil på fisketrappa. Inngangen synes gunstig plassert i strømbildet, og skulle være lett for fisken å finne. Den svake oppgangen skyldes trolig mangel på vandringsvillig fisk. Det er ingen aktuelle tiltak for å øke oppgangen.
