Fylkesmannen i Oppland
Miljøvern avdelingen

Rapport nr 3/03

Fisketrapper i Oppland - status 2002

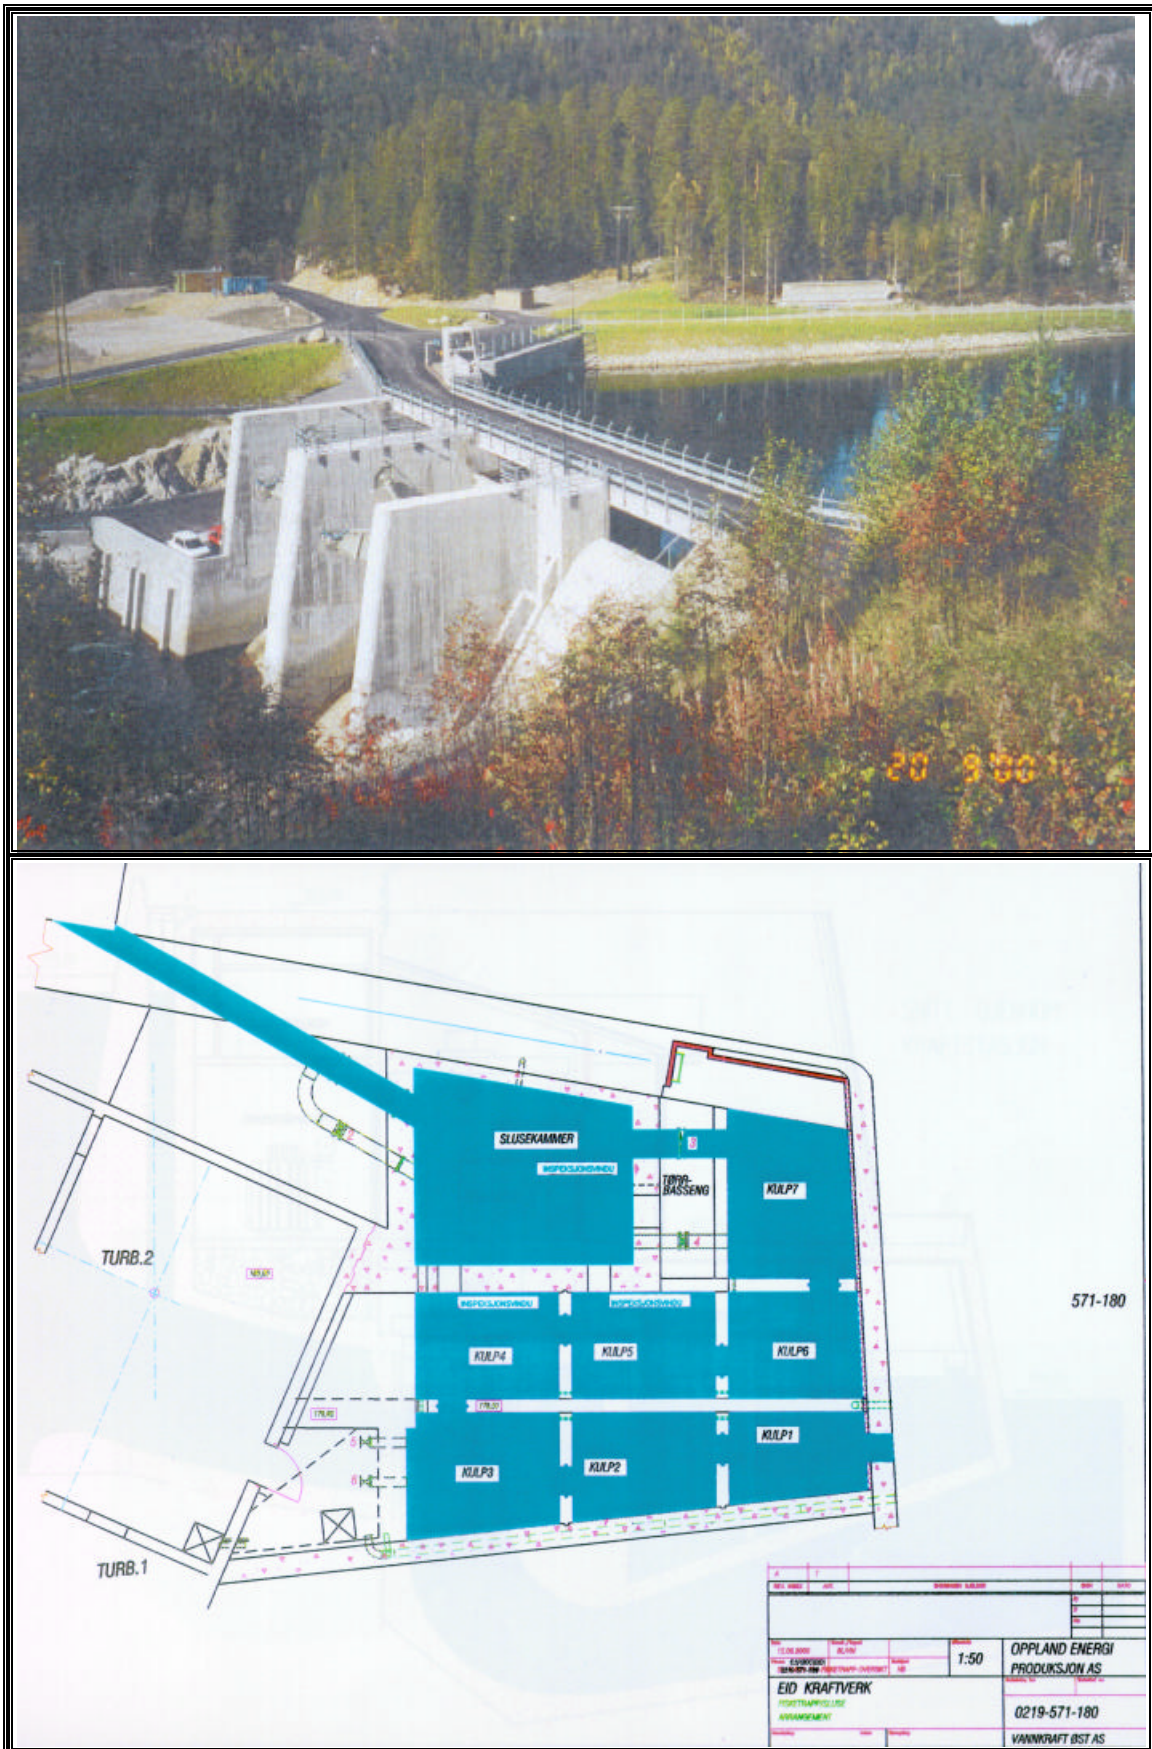
Bilde 20 Kraftverksdammen ved Eid (foto hentet fra Vannkraft Øst rapport)(øverst).
Tverrsnitt av fisketrappa sett ovenfra (nederst).

Et stykke nedenfor Bagn ligger Eid kraftverk (fig 25). Kraftverksdammen danner et vandringshinder for fisk. Begna er gyteelv for aure fra Sperillen og har i tillegg en elvestasjonær aurebestand. Begna er ei populær fiskeelv (Eriksen 1991) og fiskebestanden består av aure, sik, abbor, ørekyt, niøye og tre- og nipigget stingsild (Hegge 1989). Gjedde har i den senere tid kommet inn i Sperillen (innsjønr. 514) og er nå også observert i fisketrappa på Eid. Oppland Energiverk har bygd fisketrapp i dammen for å sikre oppgang av aure (bilde 20). Trappa er en trykkslusertrapp. Den ble satt i drift i 2000. Det er fiskefelle i trappa og oppgangen registreres. Data fra fisketrappa viser at det går mye aure i trappa i perioden juni-november med et markert maksimum i oktober (Vannkraft Øst 2001, 2002).

Maksimumsoppgangen korresponderer med gytevandring fra nedre deler av Begna elv og Sperillen. Det er blitt gjenfanget merket aure i Sperillen (Tyldum pers med.). Jevn oppgang ellers i sesongen tyder på en omfattende næringsvandring. Auren i Begna blir vanligvis ikke større enn 30 cm og 300-350 gram. Enkelte eksemplarer blir imidlertid større; opptil 1kg (største aure i trappa var på 1.3kg). Fiskefella i trappa gjør det mulig å fjerne evt. gjedde som måtte søke oppover. En håper på den måten å hindre viderespredning av gjedde oppover i Begna.
