Handlingsplan for kalksjøer
Inventering av kalksjøer i vestre Toten, Gjøvik og Nordre Land,
Oppland fylke. 2. utgave.

<p style="text-align: center;">Handlingsplan for kalksjøer Inventering av kalksjøer i Vestre Toten, Gjøvik og Nordre Land, Oppland fylke. 2. utgave.</p>	<p>Rapportnr.: 03/11</p>
	<p>Dato: 26.11.2013</p>
<p>Forfatter(e): Anders Langangen</p>	<p>Faggruppe: Naturforvaltning</p>
<p>Prosjektansvarlig: Ola Hegge</p>	<p>Område: Oppland</p>
<p>Finansiering: Direktoratet for naturforvaltning</p>	<p>Antall sider: 61s.</p>
<p>Emneord: Kalksjøer, kransalger, vannvegetasjon, økologisk status, Vestre Toten, Gjøvik, Nordre Land, Oppland fylke</p>	<p>ISSN-nummer: 0801-8367</p> <p>ISBN-nummer: 978-82-93078-53-1</p>
<p>Sammendrag: Rapporten omhandler kartlegging og inventering i sjøer på kalkområder i Vestre Toten, Gjøvik og Nordre land (Dokka). Kartleggingen er gjort i forbindelse med handlingsplan for kalksjøer. Ved kartleggingen har det vært hovedfokus på forekomster av kransalger og måling av vannkjemi.</p>

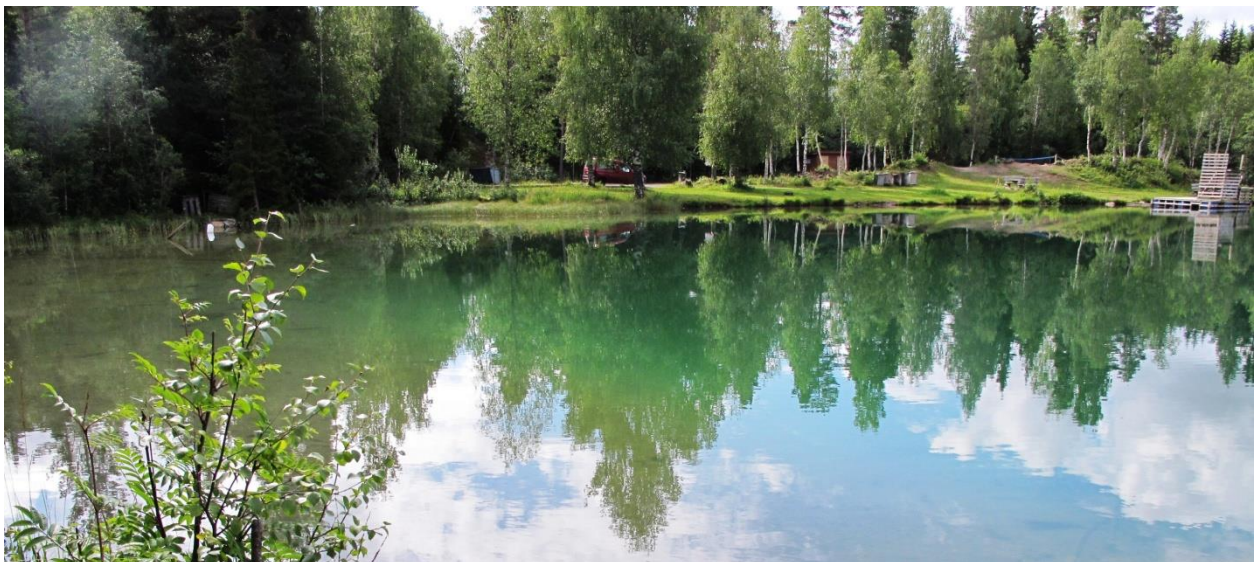
Figur 3. Holetjernet mot sørøstenden. Kalkgrytebunn uten vegetasjon. Foto 12.8.2010.

Holetjernet var tidligere en meget godt utviklet kransalgesjø med arter som rødkrans (*Chara tomentosa*), taggkrans (*C. rudis*), gråkrans (*C. contraria*) og vanlig kransalge (*C. globularis*) (Langangen 1970), men alle kransalgene forsvant, sannsynligvis på grunn av gjødselutslipp fra et fjøs som lå helt nede ved bredden på nordsiden av tjernet (Langangen 1992). Kalkinnholdet i tjernet er meget høyt og gjør at det er en kalksjø (E07). Ledningsevnen viser at det er mye salter i vannet. Her er det lite fosfor og meget høyt innhold av nitrogen. Dette må bety at det tilføres betydelige mengder gjødselstoffer fra nedslagsfeltet, og kilden er sannsynligvis kalkverket og jordbruket rundt vannet. Fargetallet er meget lavt, noe som betyr at det nesten ikke er

humusstoffer i vannet, så de uklare vannmassene må derfor skyldes andre forhold, som vekst av alger. Holetjernet er en *Chara*-sjø uten kransalger. Vannmassene er grønne men noe uklare. Bunnen er noen steder steinete og andre steder er det brun jord, bl.a. i viker (kalkgytje). Det er lite vegetasjon rundt vannet, flaskestarr (*Carex rostrata*), bukkeblad (*Menyanthes trifoliata*) og noe takrør (*Phragmites australis*). Det er ingen synlig plantevekst på bunnen av vannet, heller ikke kransalger, men den har et overtrekk av trådformete grønnalger (bl.a. fertile *Spirogyra*).

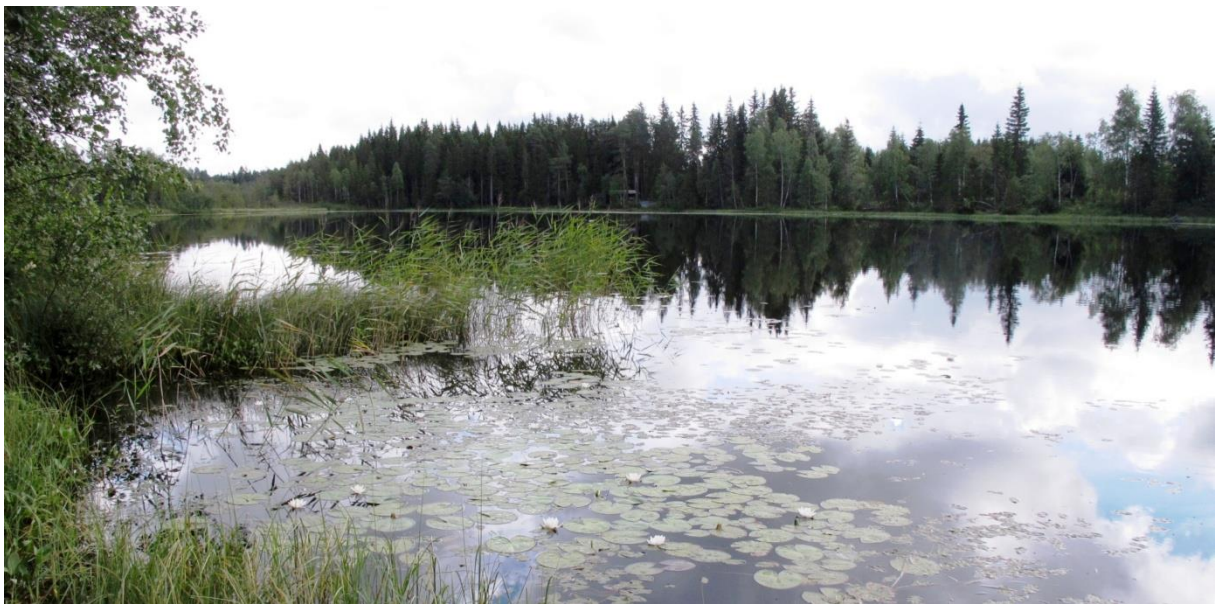
Store Bergsjøen (figur 4) ligger på flere typer berggrunn, kalkstein i sør, i øst og vest sandstein og i nord en blanding av sandstein og leirskifer. Av kvartære avsetninger er det mye morenemateriale av forskjellig tykkelse og i øst er det store avsetninger av torv og myr. Vannet er omgitt av skog på alle kanter, det er et større jorde i sørøst og et jordbruksområde i vest og et industriområde i nordvest. Alt dette ligger innenfor nedslagsfeltet som ikke er så stort. Vurdert ut fra kalkinnholdet må kalken påvirke vannet mye og tjernet er en kalksjø (E07). Når det gjelder næringssaltene, så er tendensen her som i Holetjernet, meget høye verdier for nitrogeninnholdet. Disse verdiene plasserer tjernet i tilstandsklassen, *meget dårlig*.

Figur 4. Store Bergsjøen fra nordsiden. Foto 12.8.2010

Ledningsevnen er noe lavere her, noe som kan skyldes mindre kalkinnhold. Fargetallet gjør sjøen *humusrik*, noe som også stemmer med den brune fargen på vannmassene. Store Bergsjøen er en dystrof kalksjø (E07) med humusbunn og med strandområder som varierer fra halvfast torvmyr til sandstrand. Sumpplantene danner belter med flaskestarr (*Carex rostrata*) og litt takrør (*Phragmites australis*). Utenfor er det mye hvite vannliljer (*Nymphaea alba*) på sandbunn og gule vannliljer (*Nuphar*

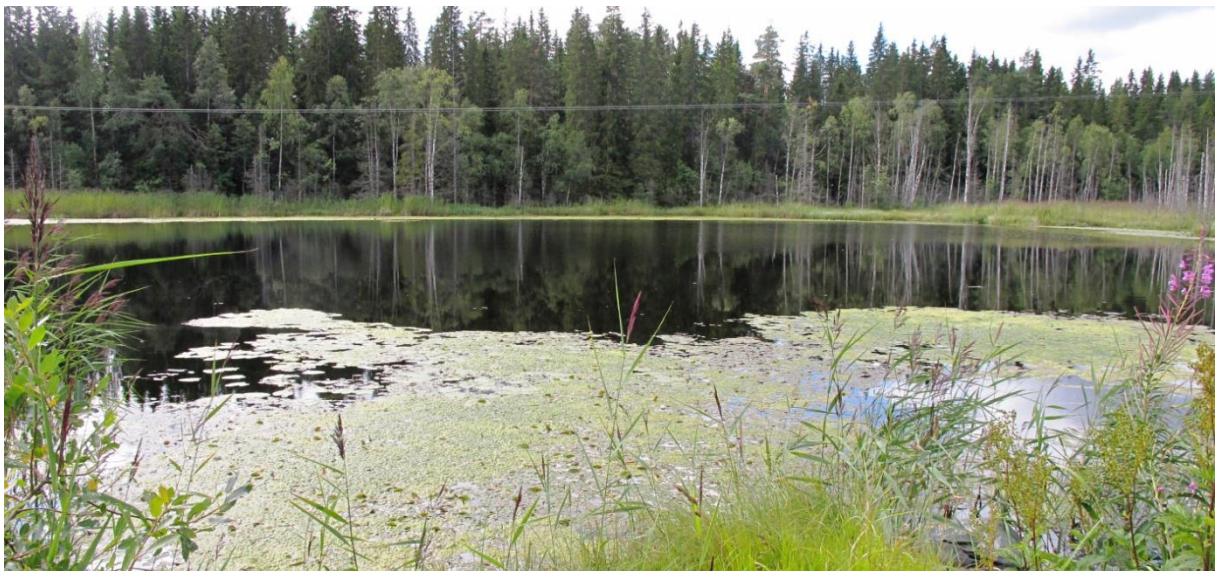
Vesle Bergsjøen er en *Cladophora* – sjø. Det betyr at den er meget eutrof, her høyt næringsinnhold slik at det blir god vekst av bl.a. trådformede grønnalger i første omgang. I denne sjøen gir det seg utslag i at sjøen langs kantene er fylt med tette tepper av grønnalger som *Cladophora* og *Rhizoclonium* (se figur 5). Vannet er langs kantene omgitt av belter med takrør (*Phragmites australis*). Ute i vannet er det som nevnt matter med alger med vanlig tjønnaks (*Potamogeton natans*), gule (*Nuphar luteum*) og hvite vannliljer (*Nymphaea alba*) mellom. På land vokser det en del nitratplanter som mjørdurt (*Filipendula ulmaria*) og geitrams (*Chamerion angustifolium*).

Figur 5. Vesle Bergsjøen fra nordsiden med store algematter. Foto 12.8.2010

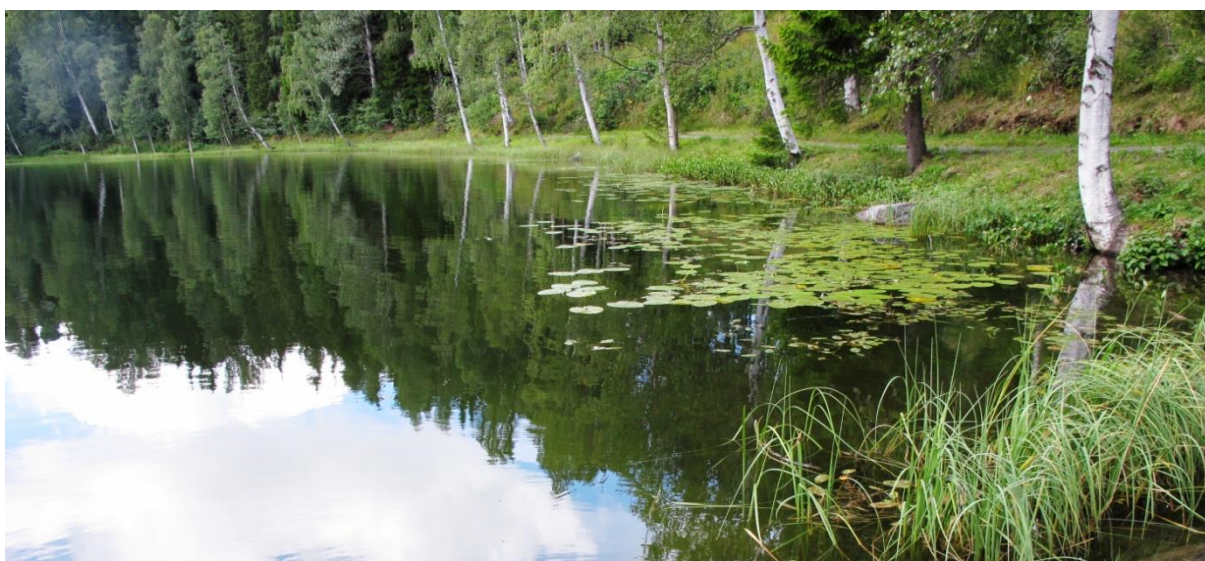
Steffensrudtjernet (figur 10) har kalkområder i søndre del og sandstein og leirskifer for øvrig. Tjernet ligger i et morenelandskap med store torvavsetninger i vest og er omgitt av jordbruksområder i nord og i sør. Nedslagsfeltet ligger i de nevnte områdene og strekker seg langt vestover inn i andre jordbruksområder og kalkområder. Kalkinnholdet i vannet viser at dette er en kalksjø (E07). Det er også i dette vannet stort forskjell på fosfor og nitrogeninnholdet, med høye verdier for nitrogen. Dette må bety at det er tilsig av gjødselstoffer. Dette gir tilstandsklasse *dårlig*. Fosforinnholdet gir tilsvarende *god*. Fargetallet er lavt og gir lavt humusinnhold. I felt virket vannet svakt dystroft.

Figur 10. Steffensrudtjernet. Foto 12.8.2010

Steffensrudtjernet er en litt, med hensyn til bunnsedimentene dårlig utviklet kransalgessjø. I østenden er det en meget stor bestand av den rødlistede taggkrans (*Chara rudis*). Langs stranden ellers og utenfor plantebelter og på åpne partier i vegetasjonen er det tette bestander av de rødlistede kransalgene gråkrans (*Chara contraria*) og stivkrans (*C. strigosa*). I mellom disse er det også litt sterile vanlig kransalge (*Chara globularis*). Sumpplantene danner smale tette bestander, bukkeblad (*Menyanthes trifoliata*) med flaskestarr (*Carex rostrata*) utenfor og utenfor dette igjen et smalt belte med gul vannlilje (*Nuphar luteum*) blandet med vanlig tjønnaks (*Potamogeton natans*).

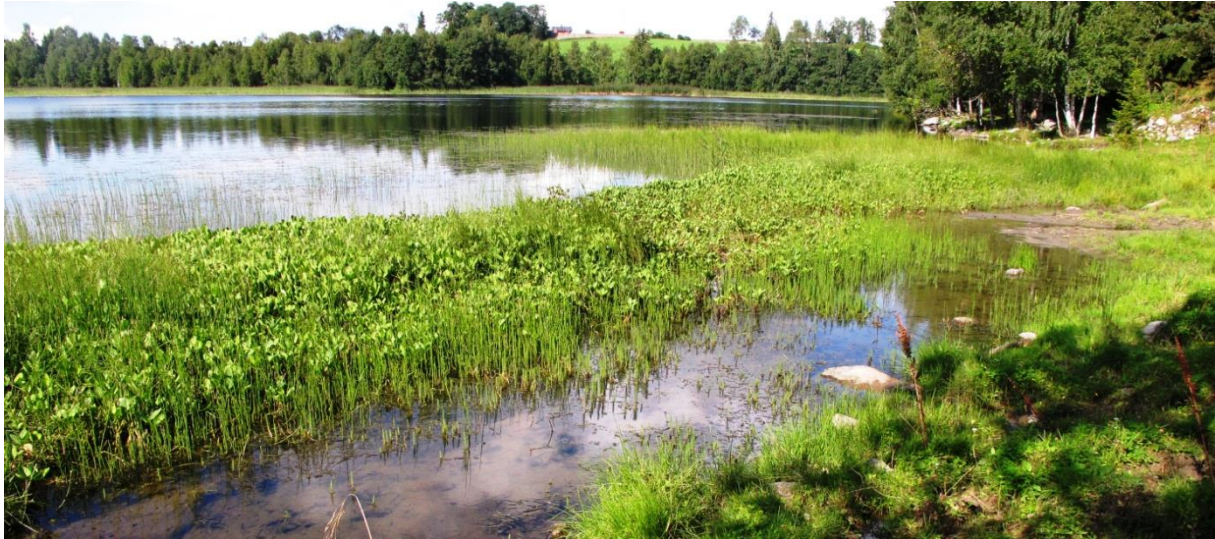
Helsettjernet (figur 11) har kalksteinlag langs nordre og søndre del og leirskifer og sandstein mellom. Vannet ligger i en stor morene med noen torvavsetninger i øst og vest. Tjernet er omgitt av landsbruksområder både i nord og i sør og et større skogsområde i vest. Tjernet er en kalksjø (E07). Innholdet av nitrogensalter er ganske høyt, og må skyldes tilførsel fra landbruket. Dette gir tilstandsklasse *dårlig*. Når det gjelder fosfor som er mengden av denne lavere, det kan bety at dette er et stort forbruk av dette stoffet i denne eutrofe sjøen. Fargetallet er lavt.

Figur 11. Helsettjernet, søndre bukt. Foto 12.8.2010

Helsettjernet er et eutroft tjern som er omgitt av tette takrørbelter (*Phragmites australis*) i nord og øst. Langs sørsiden er det mer åpent, med åpne, spredte felter med vanlig tjønnaks (*Potamogeton natans*). Deler av strandsonen er uten vegetasjon, andre steder er det tett med bukkeblad (*Menyanthes trifoliata*), diverse starr og myrhatt (*Comarum palustre*). Her fant jeg en stor koloni med stivkrans (*Chara strigosa*) (figur 12). Kransalger ble ikke funnet noen andre steder. Det var grønne, friske individer opp til 16 cm lange men alle var sterile. Det var dammusling i dette tjernet.

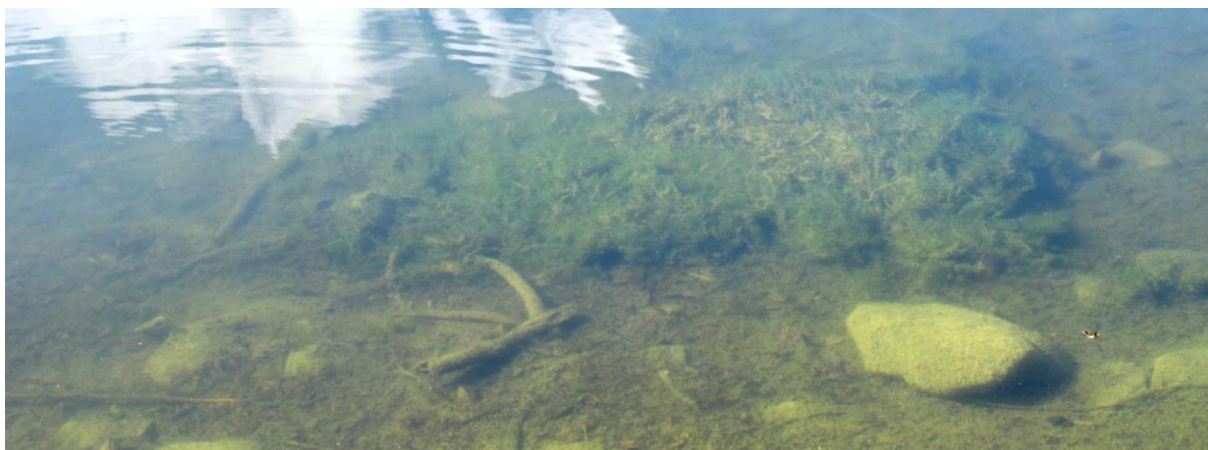
Figur 12. Koloni av *Chara strigosa* på bunnen. Foto 12.8.2010

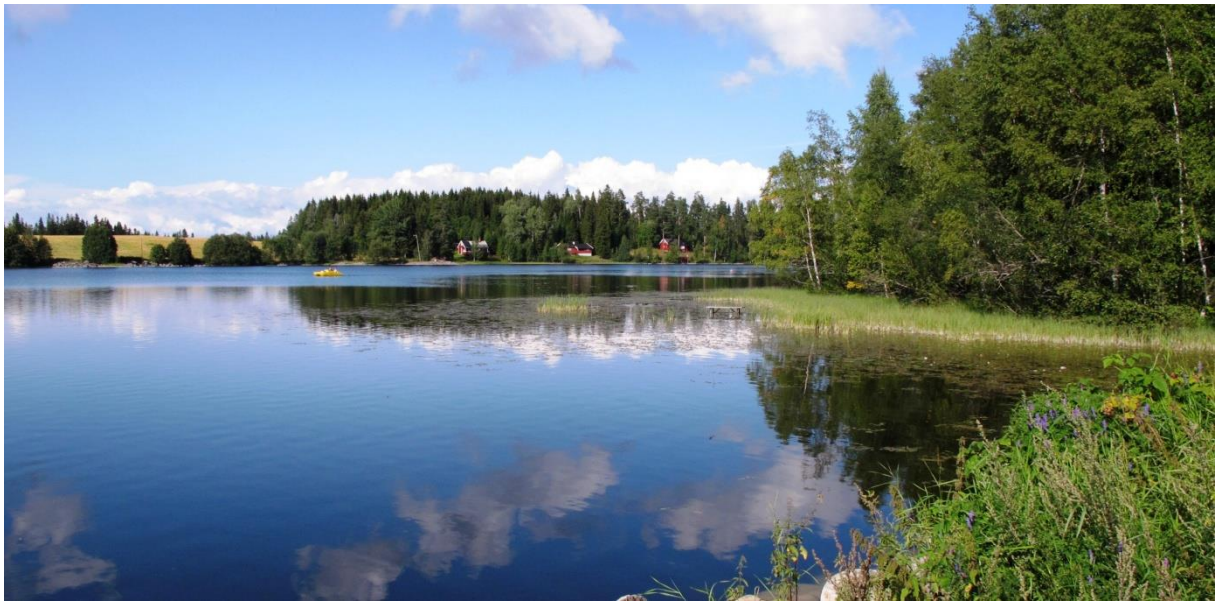
Sillungen (figur 13) har kalkområder i vest og øst og ellers leirskifre og sandstein. Over dette ligger det morenemateriale av ulik tykkelse. Tjernet ligger i et jordbruksområde med små skogsområder i vest og øst. Langs sørsiden får det en bilvei. Kalkinnholdet i tjernet er meget høyt og tjernet er derfor en kalksjø (E07). Innholdet av næringssalter er høyt, spesielt for nitrogen hvor tilstandsklassen blir *meget dårlig*. For fosfor er forholdene *mindre god*. Fargetallet er høyt og ligger i det *mesohumøse* området. Vannmassene er uklare og fargen er brunaktig.

Figur 13. Sillungen fra vest. Foto 12.8.2010

Sillungen er en eutrof kalksjø med brunlig vann. Kalkutfellingene både på bunnen og på planter i vannet er for eksempel vanlig tusenblad (*Myriophyllum alterniflorum*) sterkt kalkinnsatt. Det er ingen dominerende sumpplantevegetasjon som stort sett består av en god del elvesnelle (*Equisetum fluviatile*) og flaskestarr (*Carex rostrata*). Ute i vannet er det vanlig tjønnaks (*Potamogeton natans*), rusttjønnaks (*P. alpinus*) og vanlig tusenblad. Det er et grønt overtrekk av trådformete grønnalger over bunnen, kvister som ligger i vannet og på kalkfjell i vannet. Dammusling ble funnet i

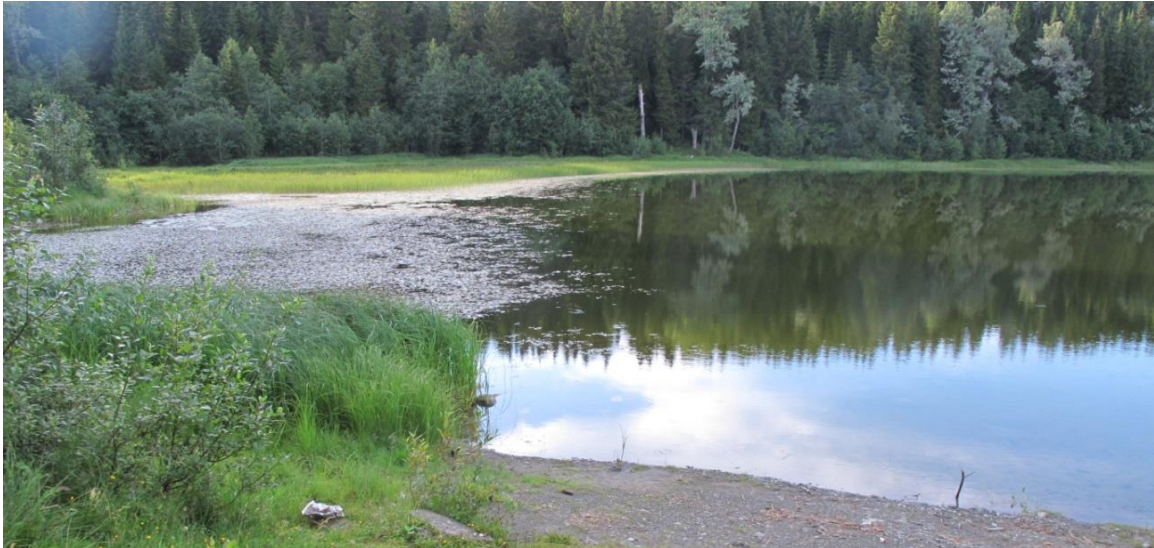
Kauserudtjernet er en eutrof kalksjø (E07) med uklare grumsete vannmasser. Det er et grønt overtrekk på hele bunnen. Belter av flaskestarr (*Carex rostrata*) sammen med vassgro (*Alisma plantago-aquatica*) og utenfor disse er det noen steder store bestander med vanlig tjønnaks (*Potamogeton natans*). Ellers er det rusttjønnaks (*P. alpinus*) og grastjønnaks (*P. gramineus*) ute i vannet.

Figur 16. Kauserudtjernet. Foto 12.8.2010

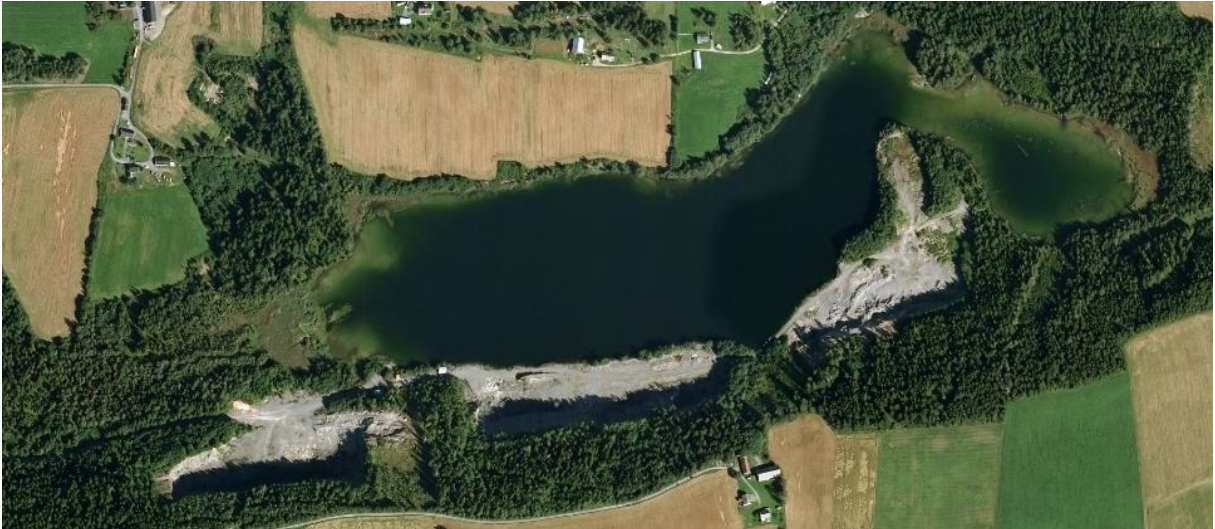
Eriksrudtjernet er en *Chara*-sjø (E0701). Det er et gammelt kalkbrudd langs hele søndre side av dette tjernet. Langs nordre del er det jordbruksområde. Langs vestre del er det en åpen takrørskog (*Phragmites australis*) med tette bestander av

Figur 18. Eriksrudtjernet. Det grå området i sør er kalkbruddet. Kilde Norgeskart

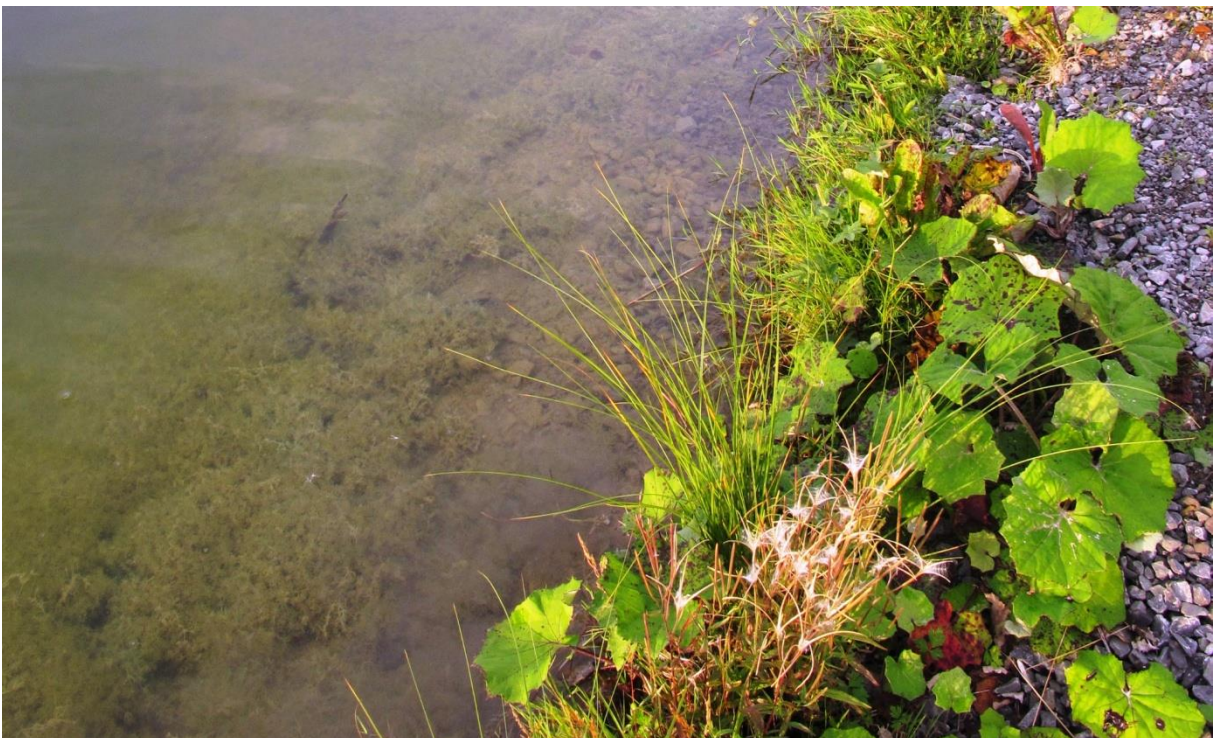
gråkrans (*Chara contraria*) (se figur 19) i denne og inn til elvesnellebeltet (*Equisetum fluviatile*) inne ved land. Det er også tette bestander av denne arten langs hele sørbredden ned til ca.1,5 m dyp. Kransalgen er grå av kalkutfelling, meget rikt fertil men jeg fant ikke modne oosporer.

Figur 19. Eriksrudtjernet. Tette kolonier med *Chara contraria* på bunnen. Foto 12.8.2010

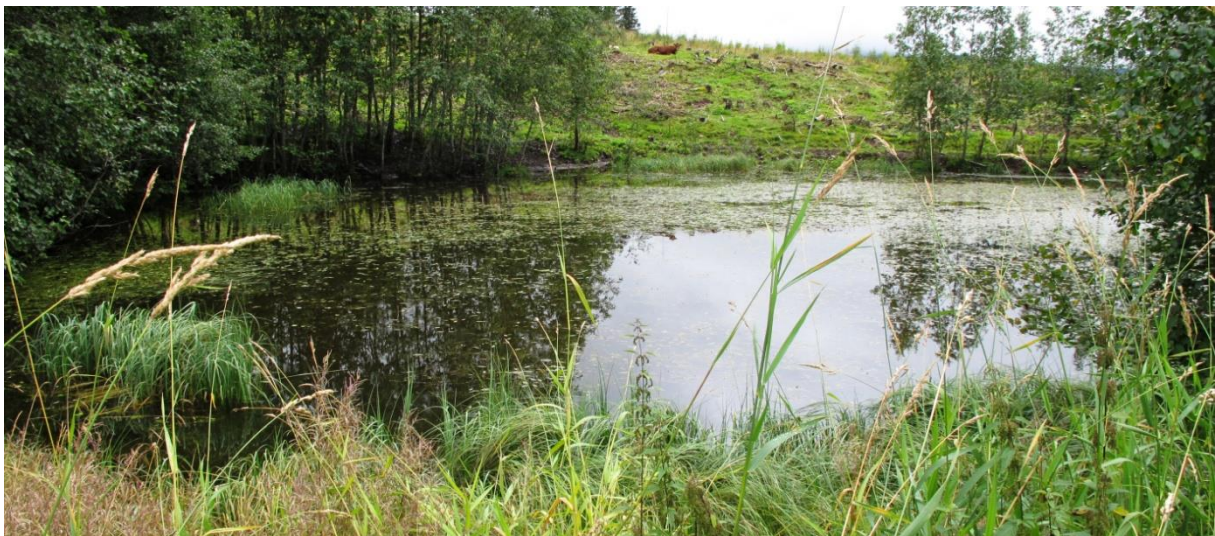
Den lille dammen (figur 24) ligger på kalkfjell med et stort jordbruksområde rundt. Som det ses av figur 20 er det beitemark langs østsiden av tjernet. Det er fra slike områder at det må være stor tilførsel av gjødselstoffer. Bildet viser også at det er brennesle ned til vannkanten.

Figur 24. Eutroft tjernet ved Skarstad. Foto 29.8.2010

Dammen har høyt kalkinnhold og er en kalksjø (E07). Verdiene av fosfor og nitrogen er særdeles høye og kan bare forklares ved at det er et massivt tilsig av gjødsel. Verdiene sprenger de forslag til tilstandsklasser som jeg har funnet. Dammen er et meget eutroft vann med brun jordbunn. Store deler av dammen er gjenvokst med vanlig tjønnaks (*Potamogeton natans*). I vannoverflaten er det mye andemat (*Lemna minor*). Langs kantene tett med flaskestarr (*Carex rostrata*). Ute i vannet er det tusenblad (*Myriophyllum* cfr. *sibiricum*) og trådformede grønnalger i slekten *Cladophora*. Dammen er en vanningsdam med dyrket jord rundt og med mye kuer i nedslagsfeltet.

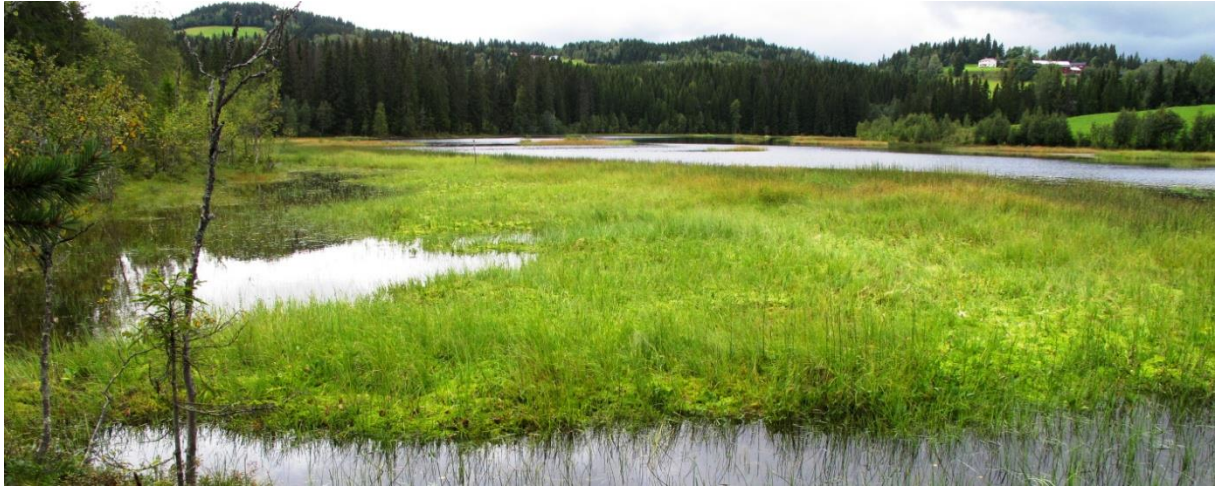
Øykjesvea (figur 25) ligger på et underlag av sandstein, og det ligger et større kalksteinområde like nord for vannet. Nedslagsfeltet er stort og strekker seg langt vestover inn i sandsteinområder. Langs vestsiden av vannet er det et stort skogsområde med blant annet et større hogstfelt. Langs østsiden er det kordbruksområder. Vannet er kalkfattig, noe som har klar sammenheng med geologien. Likevel er innholdet av næringssalter meget høyt, så tilstandsklassen blir i dette tilfelle *dårlig*.

Figur 25. Øykjesvea er en dystrof sjø. Foto 29.8.2010

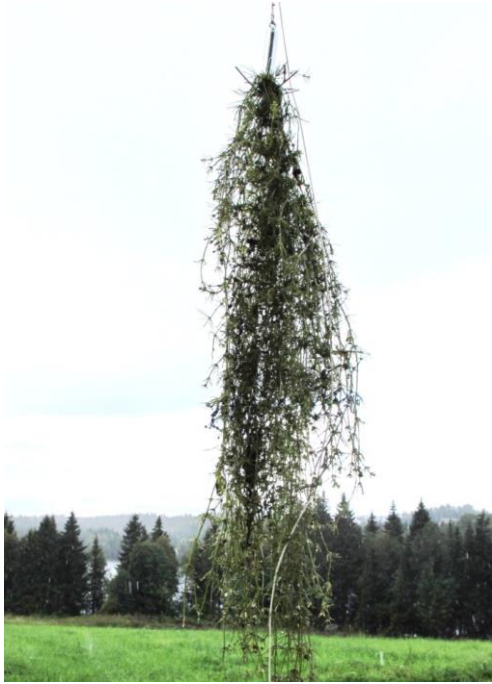
Figur 27. Et dreggekast med *Chara aculeolata*

Da jeg besøkte dette tjernet regnet det ganske kraftig, vannstanden i tjernet var unormalt høyt så jeg fikk ikke undersøkt lokaliteten fra båt. Dette er noe som bør gjøres, ettersom dette er en lokalitet er svært interessant. Piggkrans hadde individer som var opp til 60 cm lange, sterkt kalkinnsatt, fertile og med modne oosporer (se figur 27). Barken var tydelig tylakant (se figur 28).

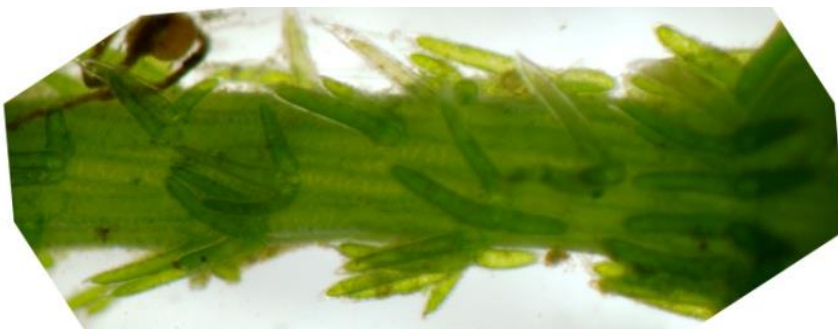
Figur 28. Utsnitt av stengelen til *Chara aculeolata* med tylakant bark

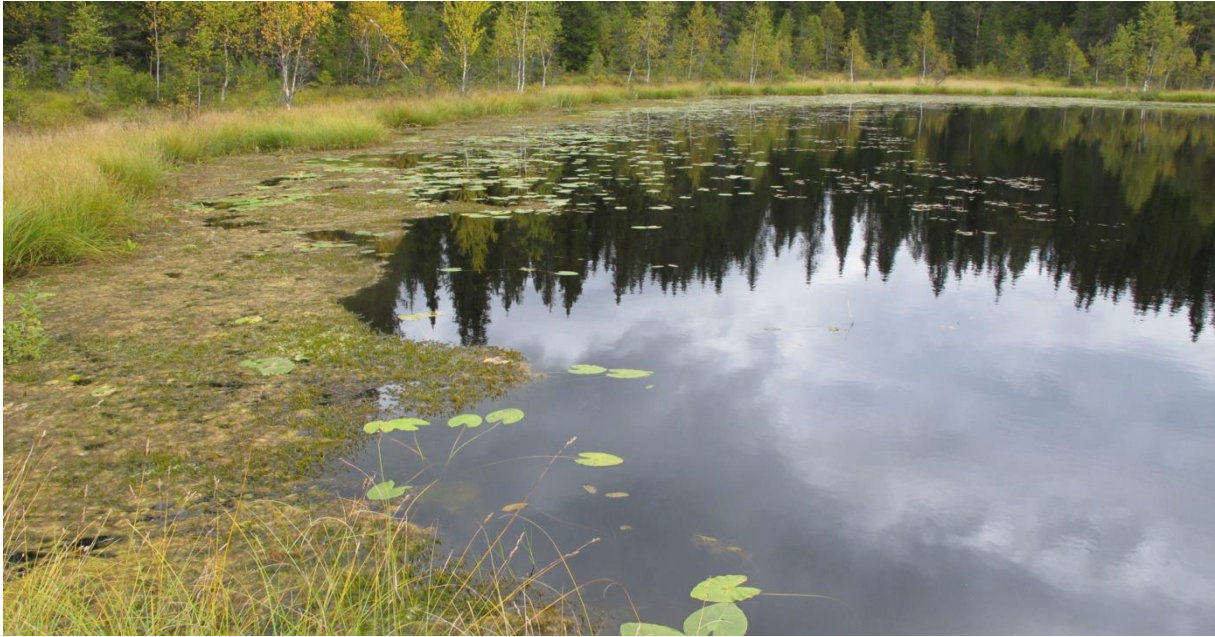
Svarttjernet er en dystrof kalksjø omgitt av torvmosemyr som er starrisk og fast. Fra land og ut i vannet er det et 1-2 m bredt belte med flytende moser (se figur 31) som stauttjønnmose (*Calliergon giganteum*), bekkevrangmose (*Bryum pseudotriquetrum*), sumpfagermose (*Plagiomnium ellipticum*) særlig dominerende er stauttjønnmose. Ellers er det litt spredt bukkelblad (*Menyanthes trifoliata*), gule vannliljer (*Nuphar luteum*) og vanlig tjønnaks (*Potamogeton natans*) utenfor. Vannet er brådypt ned til 2-3 m, også her er det tett med vekst av moser.

Figur 31. Svarttjernet. Foto 7.9.2010

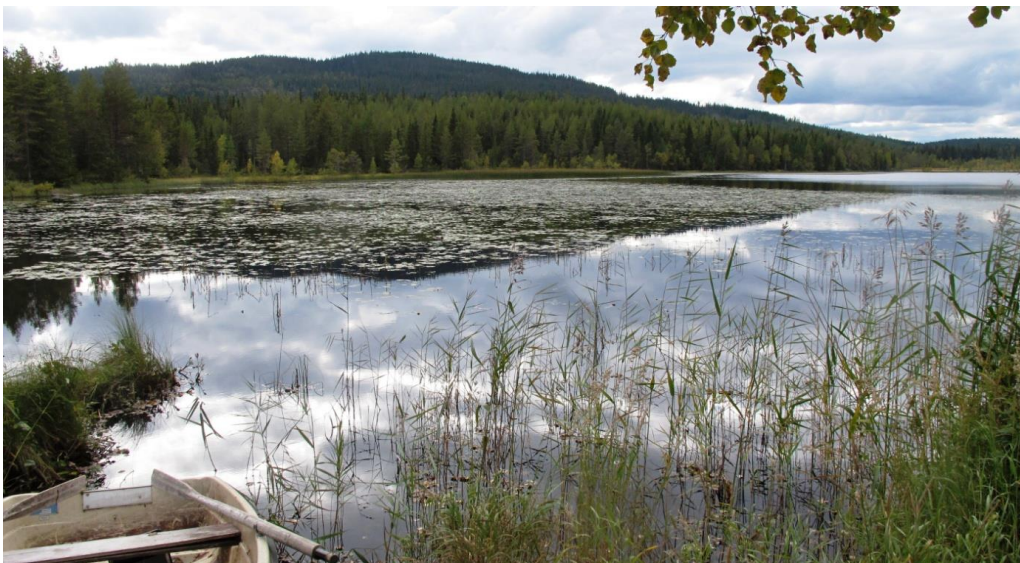
På nordsiden (figur 36) er det en relativt åpen takrørskog med belter av vannliljer (*Nymphaea alba*) utenfor. Her er det åpne partier på brun jordbunn og her fant jeg spredte eksemplarer av stivkrans (*Chara strigosa*). Tidligere er også skjørkrans (*Chara virgata*) funnet i tjernet. Algene er her innsatt med brune jordpartikler. Ellers var det myrhatt (*Comarum palustre*), bukkeblad (*Menyanthes trifoliata*) og gulldusk (*Lysimachia thysiflora*) langs breddene.

Figur 36. Flatsjøen, nordre bredd. Foto 7.9.2010

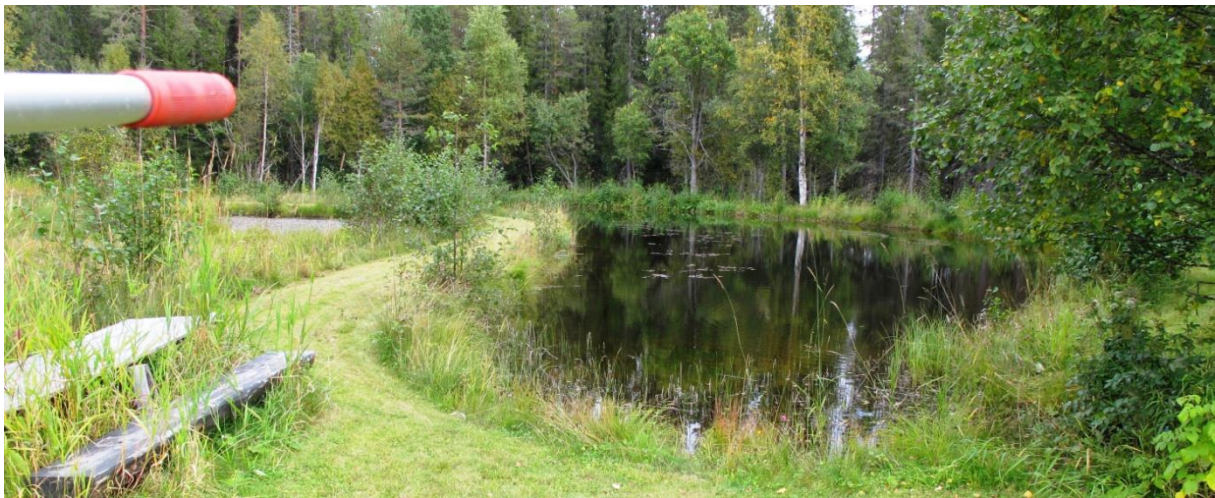
Det er her snakk om to små gårdsdammer (figur 38). De ligger på kalkfjell og har et lite nedslagsfelt. Vannet er kalkrikt. Innholdet av næringsalter er høyt og må skyldes avrenning fra nærliggende gårdsbruk. Fargetallet indikerer at det er mye humusstoffer i vannet.

Figur 38. Gårdsdam, Overhalla. Til venstre skimtes den gjenvokste delen og til høyre den åpne delen. Foto 7.9.2010

Påvirkningsfaktorer: Dammen har et lite nedslagsfelt og det er lite som kan skade dette tjernet, men noe avrenning av gjødselstoffer fra jordbruksområder i nord er nok mulig.
