# Overvåking av elver og bekker i Innlandet fylke, 2023

Statsforvalteren i Innlandet  
Rapport nr. 15 | 2024

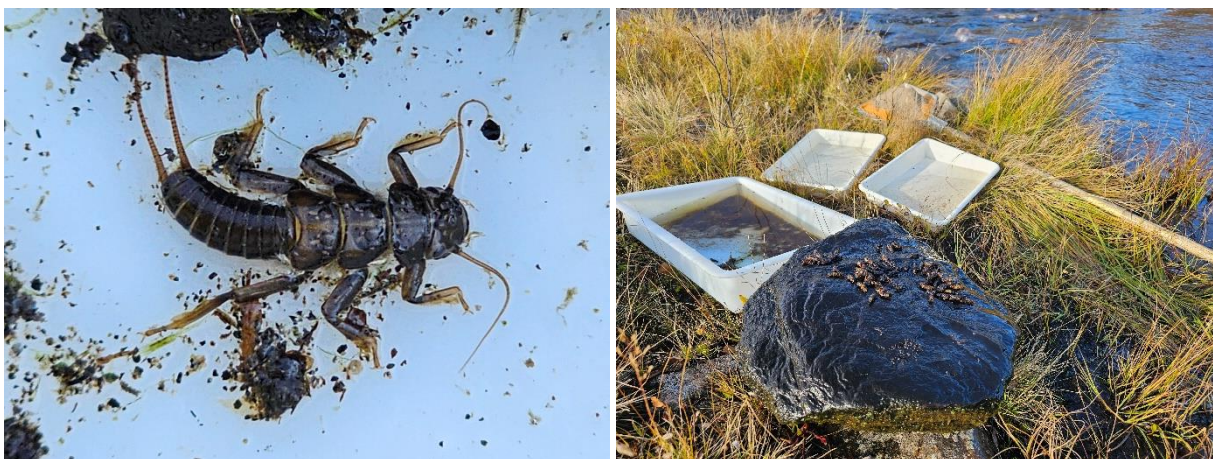
Figur 2-1. T. v. steinfluen *Dinocras cephalotes*. T. h. vårfluehus på undersiden av stein.

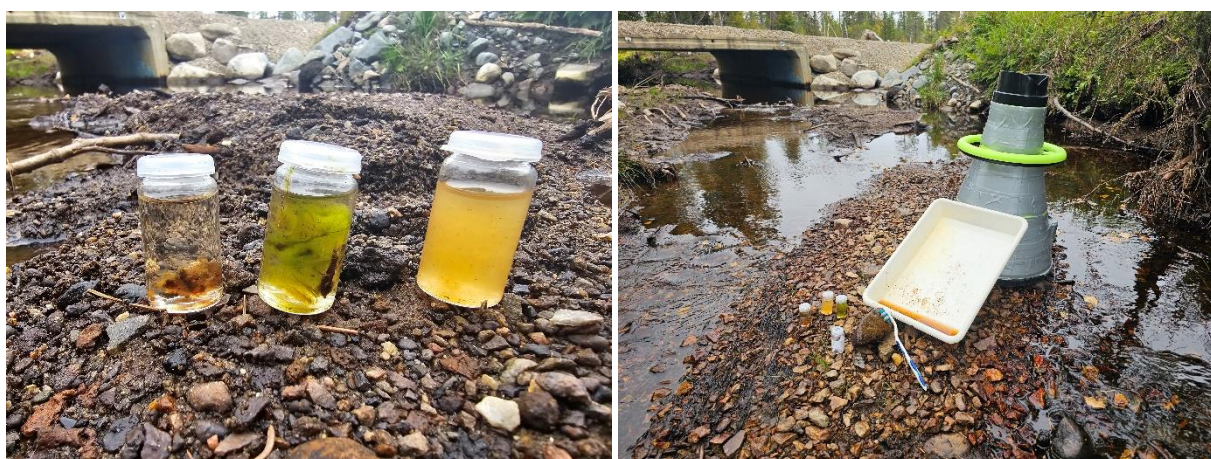
Figur 2-2. T. v. prøveglass med påvekstalger og mulig heterotrof begroing. T. h. vannkikkert og prøvetakingsutstyr for påvekstalger.

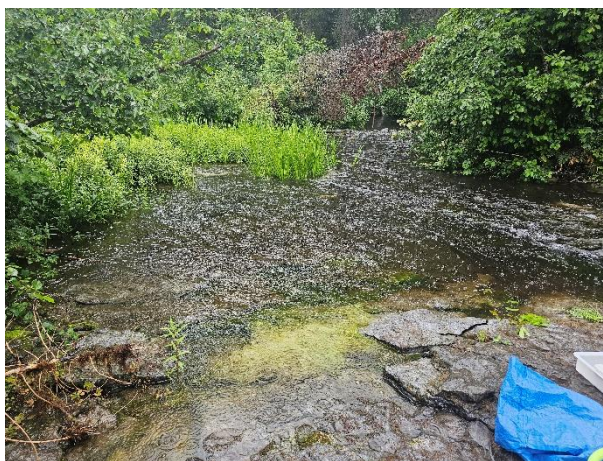
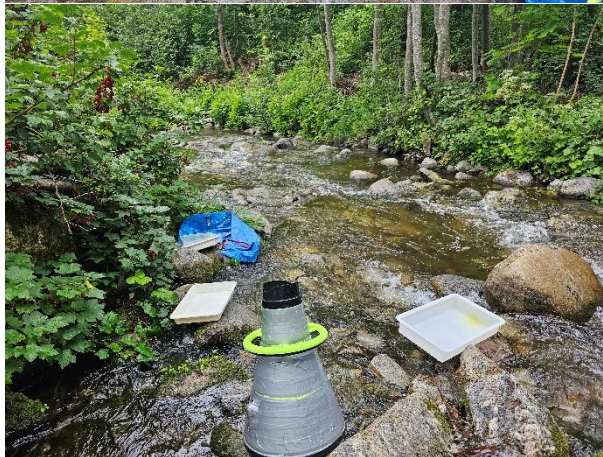
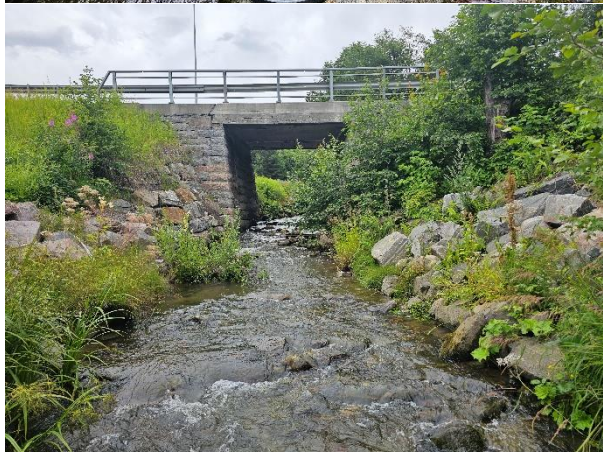
Figur 5-3. Kart og bilde på stasjonene med tilførsler til Randsfjorden vest. Oransje symbol tilsvarer biologisk prøvetaking. Øverst t.h. stasjon SLØ3, midtre bilde SLØ1, nederst VAN1.

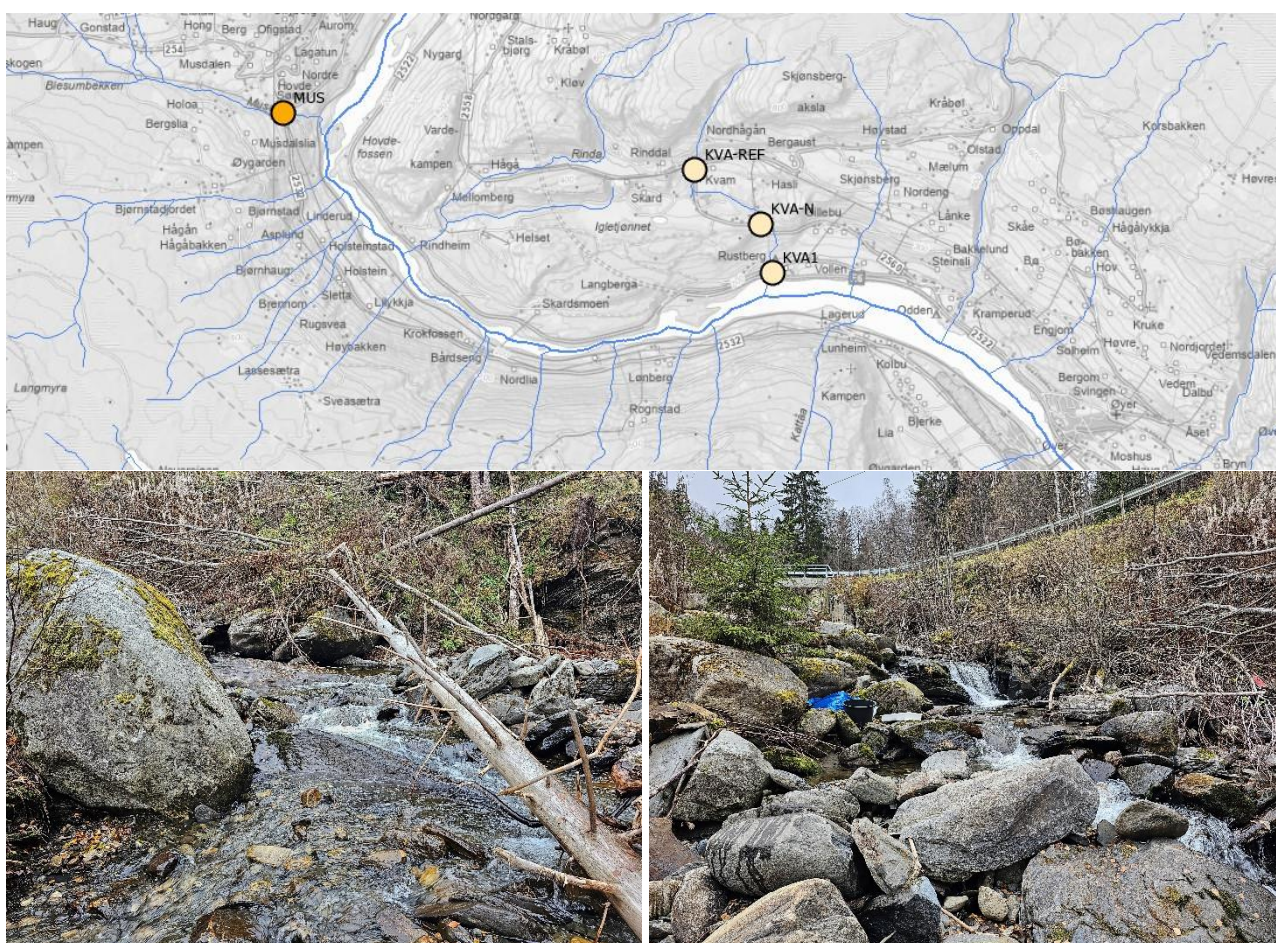
Figur 6-1. Kart og bilde på stasjonene i Musa og Kvamsbekken. Svakt gul symbol tilsvarer vannkjemisk prøvetaking. Oransje symbol tilsvarer biologisk prøvetaking. Nedre rad, bilder fra MUS.

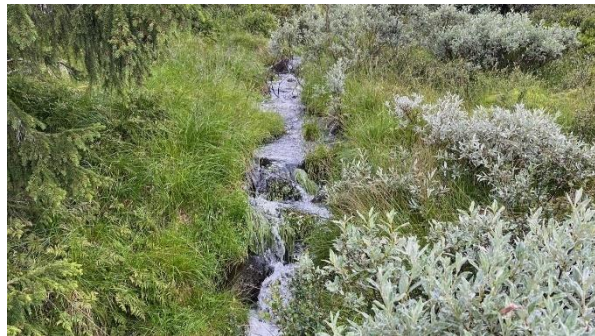
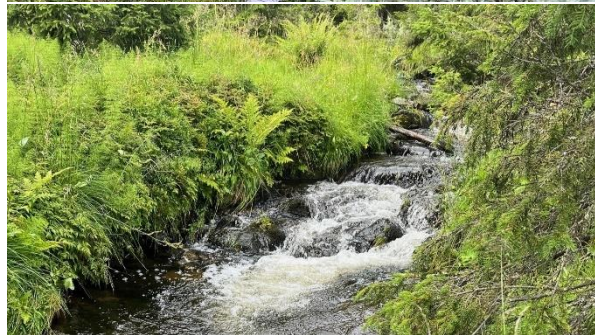
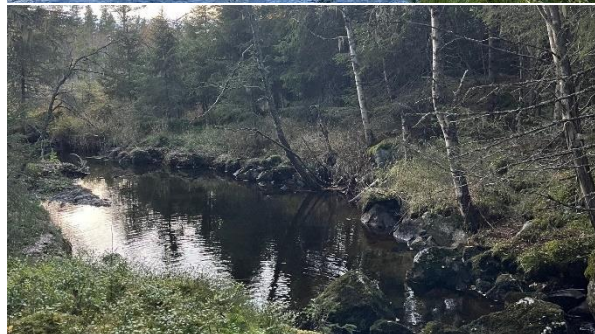
Figur 6-3. Kart og bilde på stasjonene med tilløp og utløp rundt Sjusjøen. Oransje symbol tilsvarer biologisk prøvetaking. Øverst t.h. og nedover: stasjon VEST-REF, FJE-UT2, FJE og TYR-B.

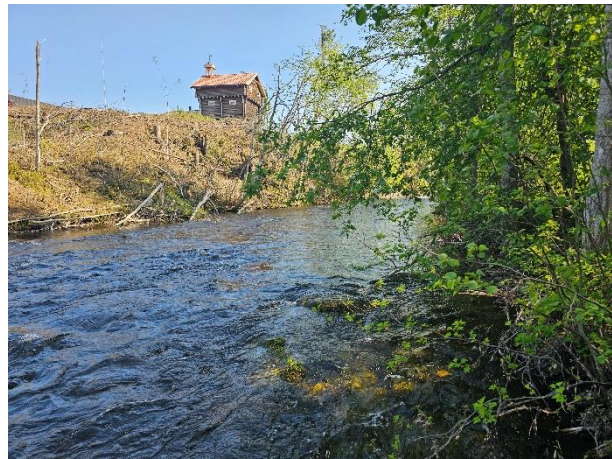
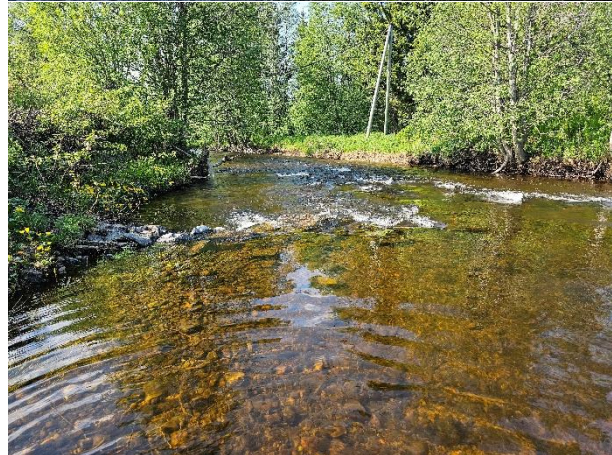
Figur 6-4. Kart og bilde på stasjonene i Hunnselva. Oransje symbol tilsvarer biologisk prøvetaking. Øverst t.h. HUN1, midtre bilde HUN2, nederst HUN3.

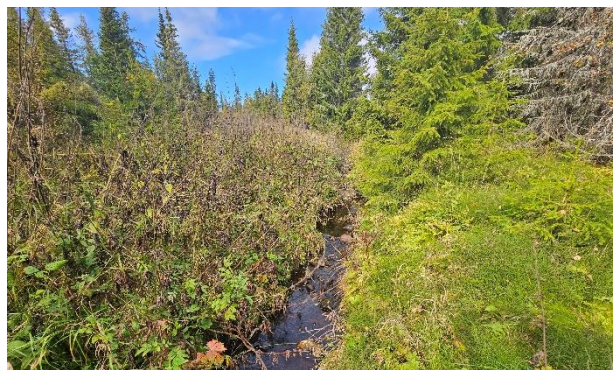
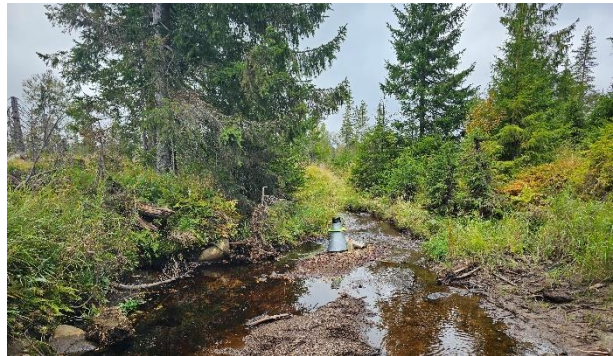
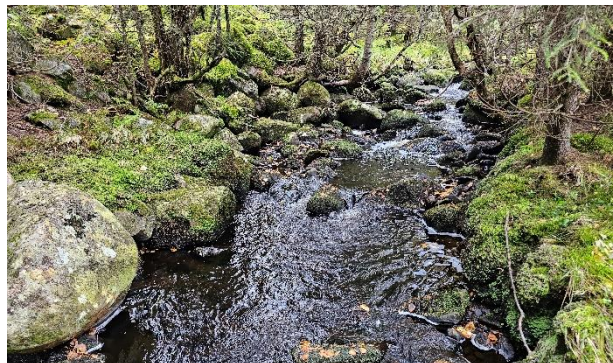
Figur 6-6. Kart og bilde på stasjonene i Hestbekken og tilløp til Flagstadelva. Oransje symbol tilsvarer biologisk prøvetaking. Øverst t.h. HES, midtre bilde HOLT, nederst SVAD.

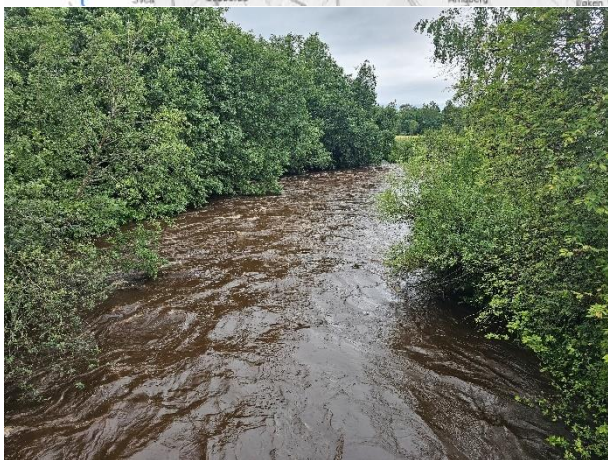
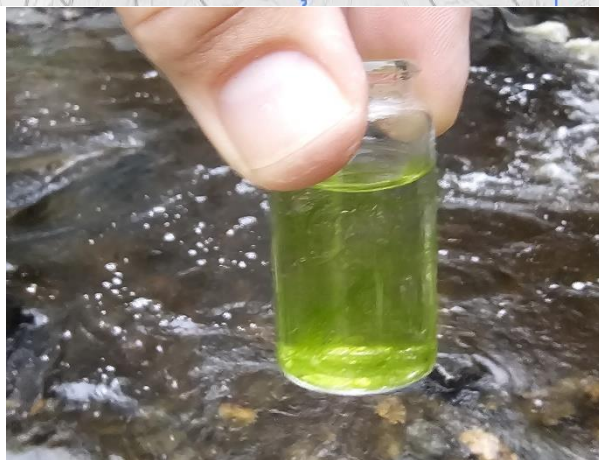
Figur 6-7. Kart og bilde på stasjonene med tilførsler til Mjøsa øst. Svakt gul symbol tilsvarer vannkjemisk prøvetaking. Oransje symbol tilsvarer biologisk prøvetaking. Nede t.v. SVA-K, t.h. prøveglass med alger.

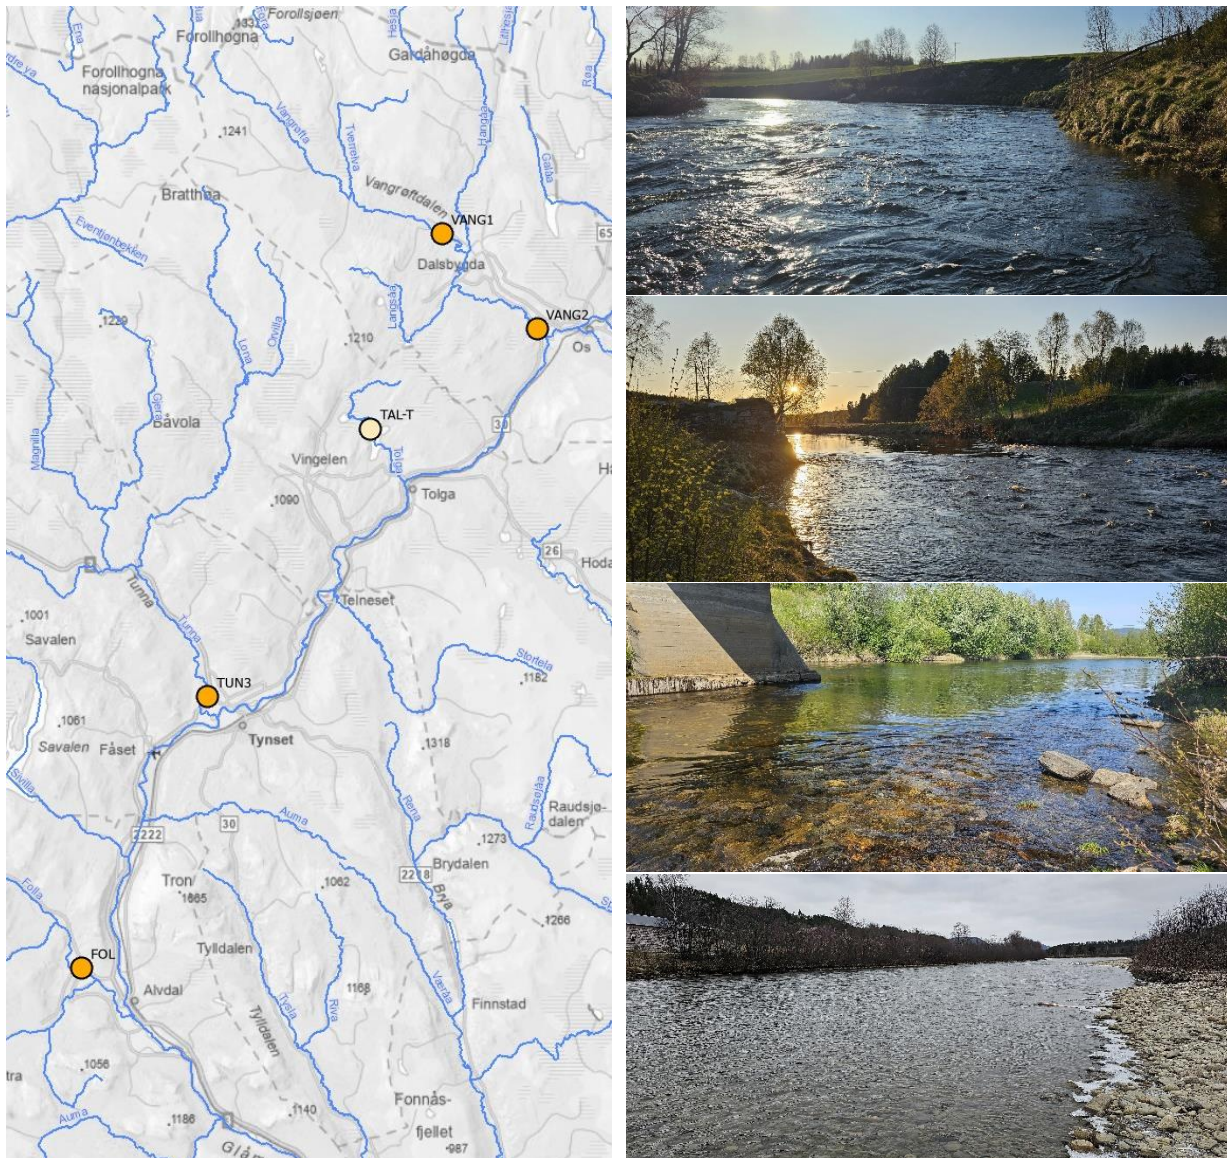
Figur 7-1. Kart og bilde på stasjonene i Glomma Fjellregionen. Svakt gul symbol tilsvarer vannkjemisk prøvetaking. Oransje symbol tilsvarer biologisk prøvetaking. Øverst t.h. og nedover: VANG1, VANG2, TUN3 og FOL.

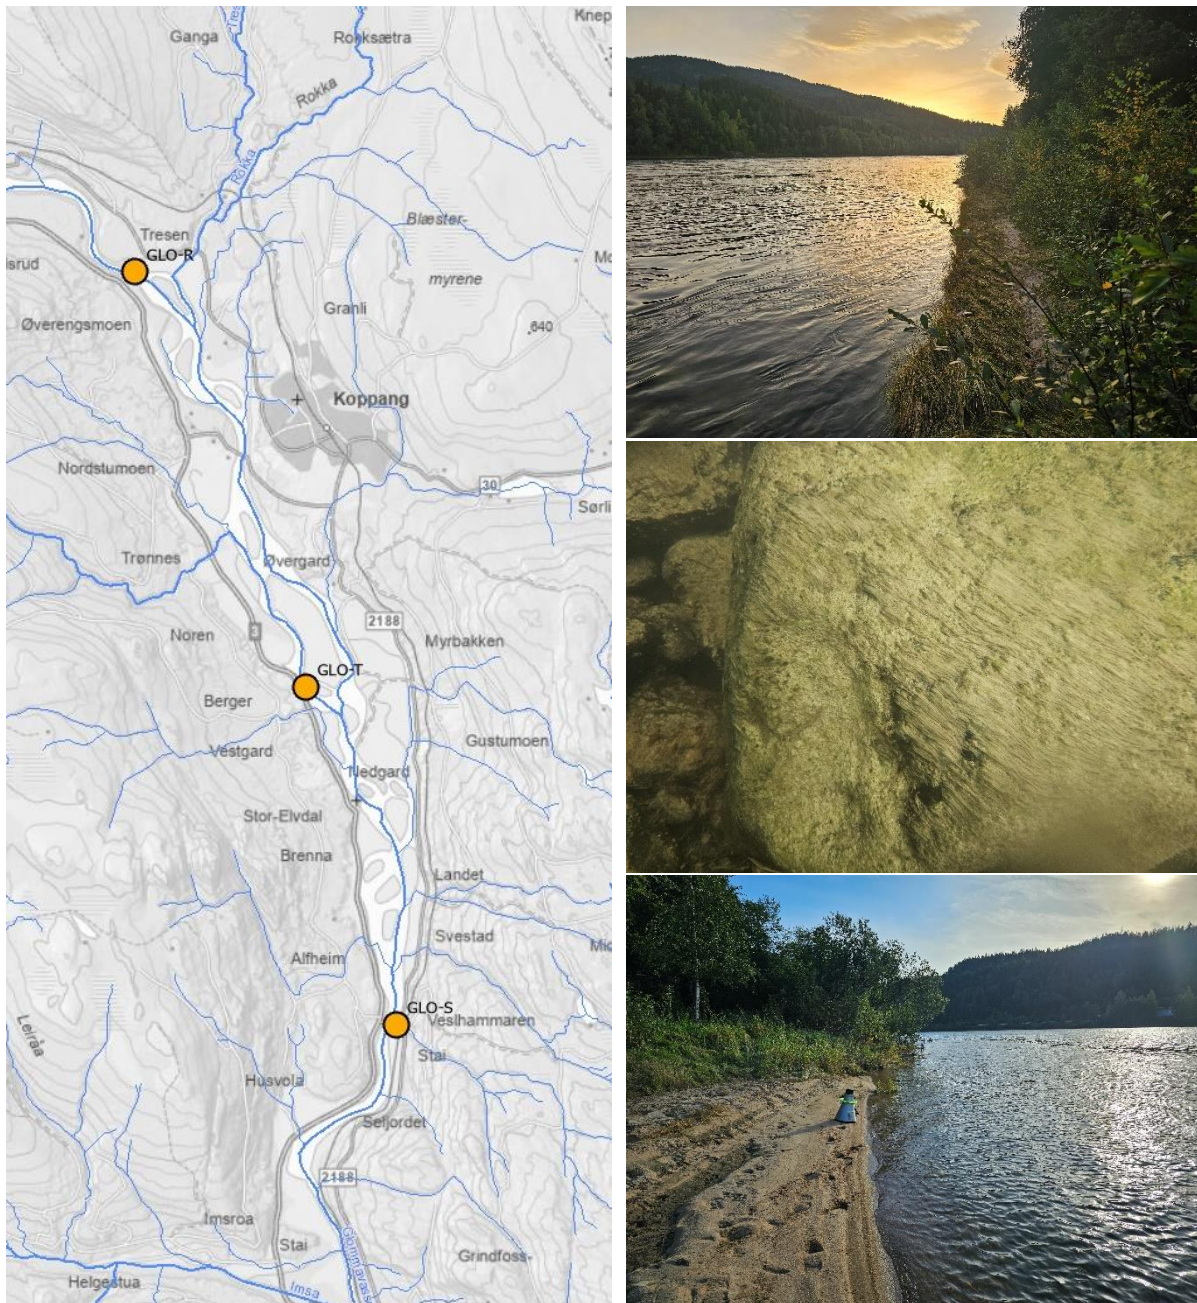
Figur 7-2. Kart og bilde på stasjonene i Glomma ved Koppang. Oransje symbol tilsvare biologisk prøvetaking. Øverst t.h. GLO-R, midtre bilde påvekstlager (undervannsbilde) GLO-T, nederst GLO-S.

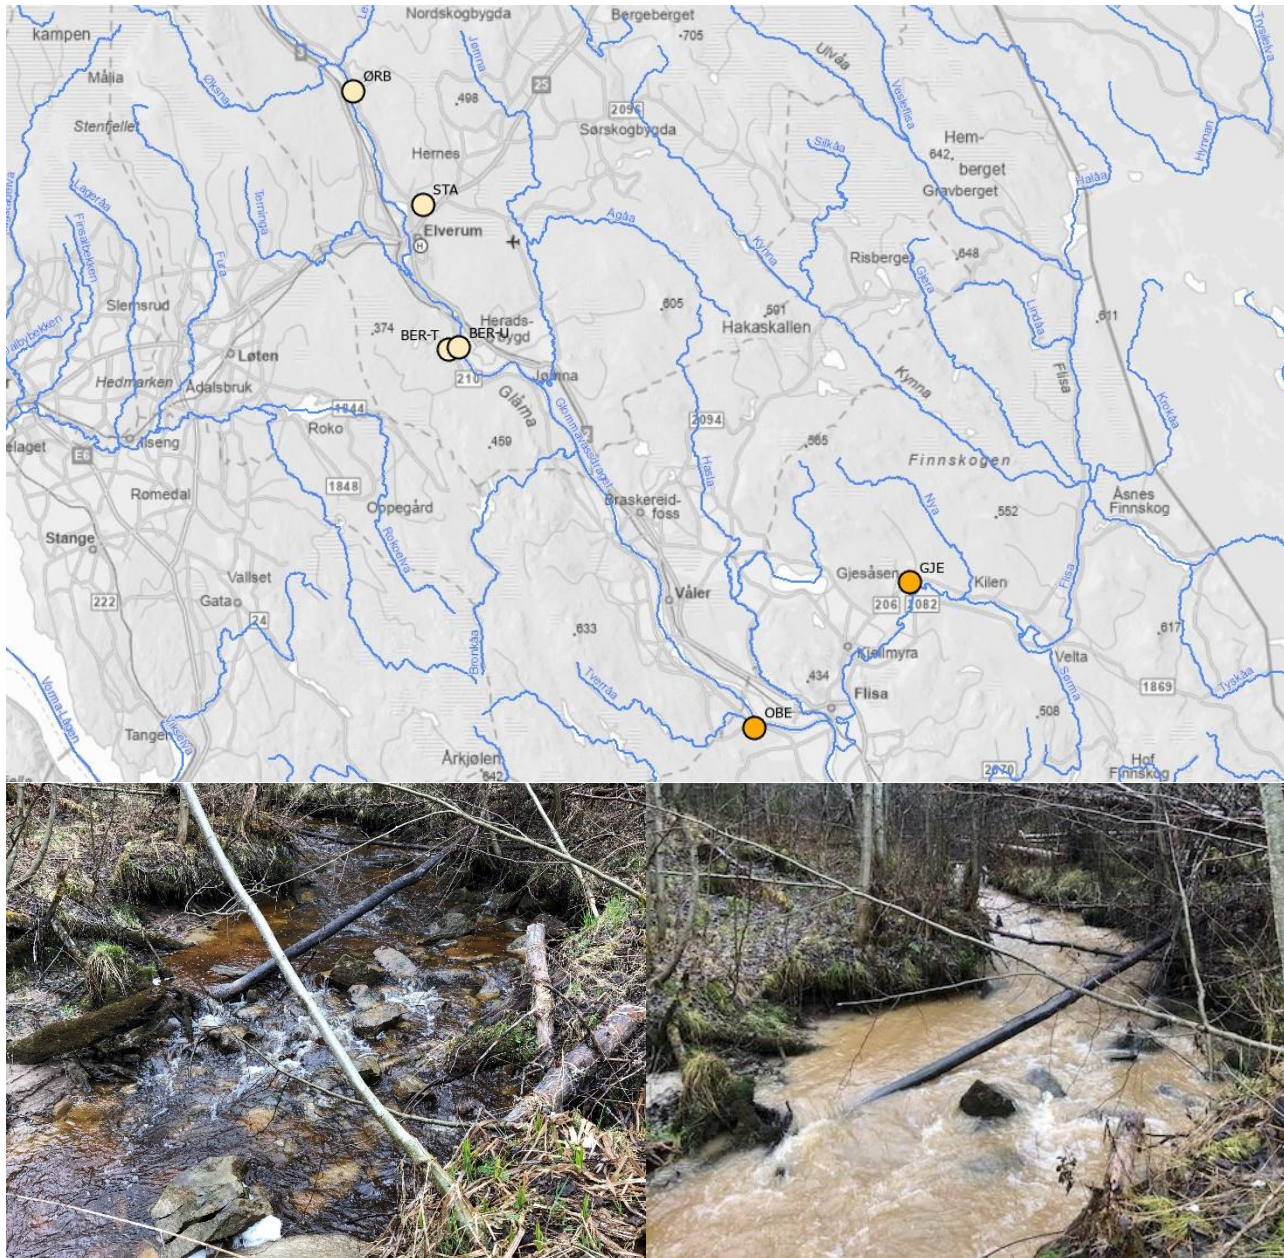
Figur 7-3. Kart over stasjonene på strekningen Glomma fra Åsta til Flisa. Svakt gul symbol tilsvarer vannkjemisk prøvetaking. Oransje symbol tilsvarer biologisk prøvetaking. Bilder fra Obekken. Ned t.v. vår, ned t.h. høst.
