ERFARINGER ETTER SISTE FLOM

Sokndal den 06. og 07. oktober 2010

Sokndal kommune

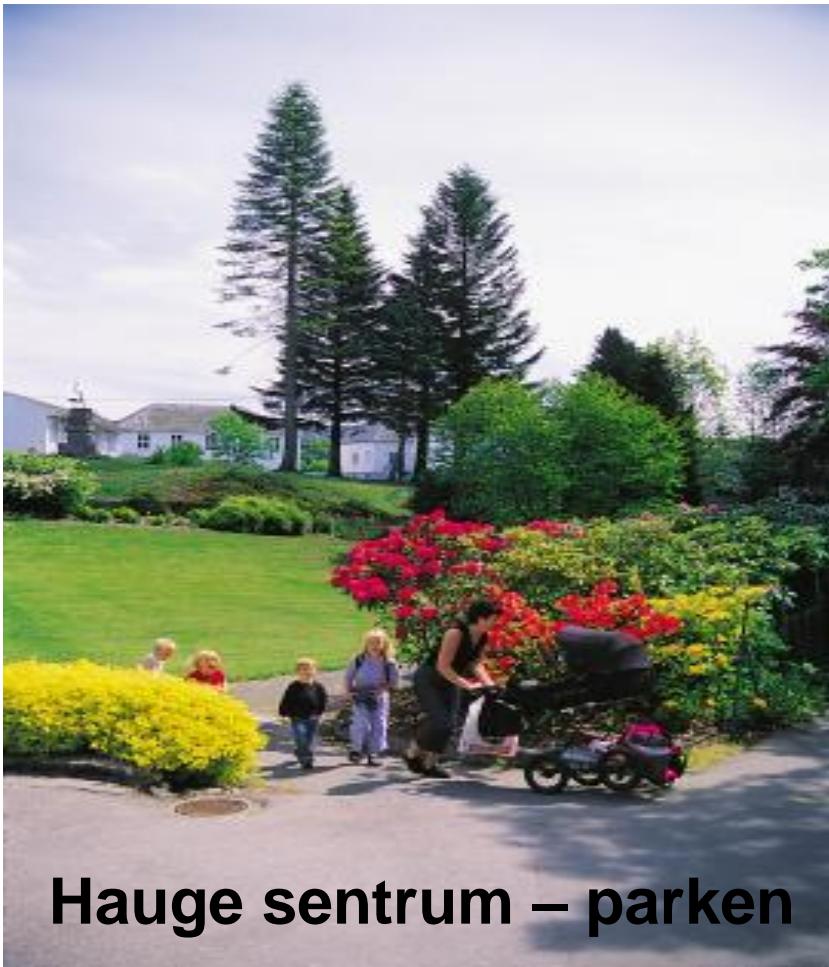
**Kommunen satte ut markering for
oversvømmelse og store vannmengder:**

Hauge sentrum – parken

Gamleveien/Krossbekkstien,

Øynoveien,

Tohammer,

Fv44/Veistasjonen,

Kryptevik.

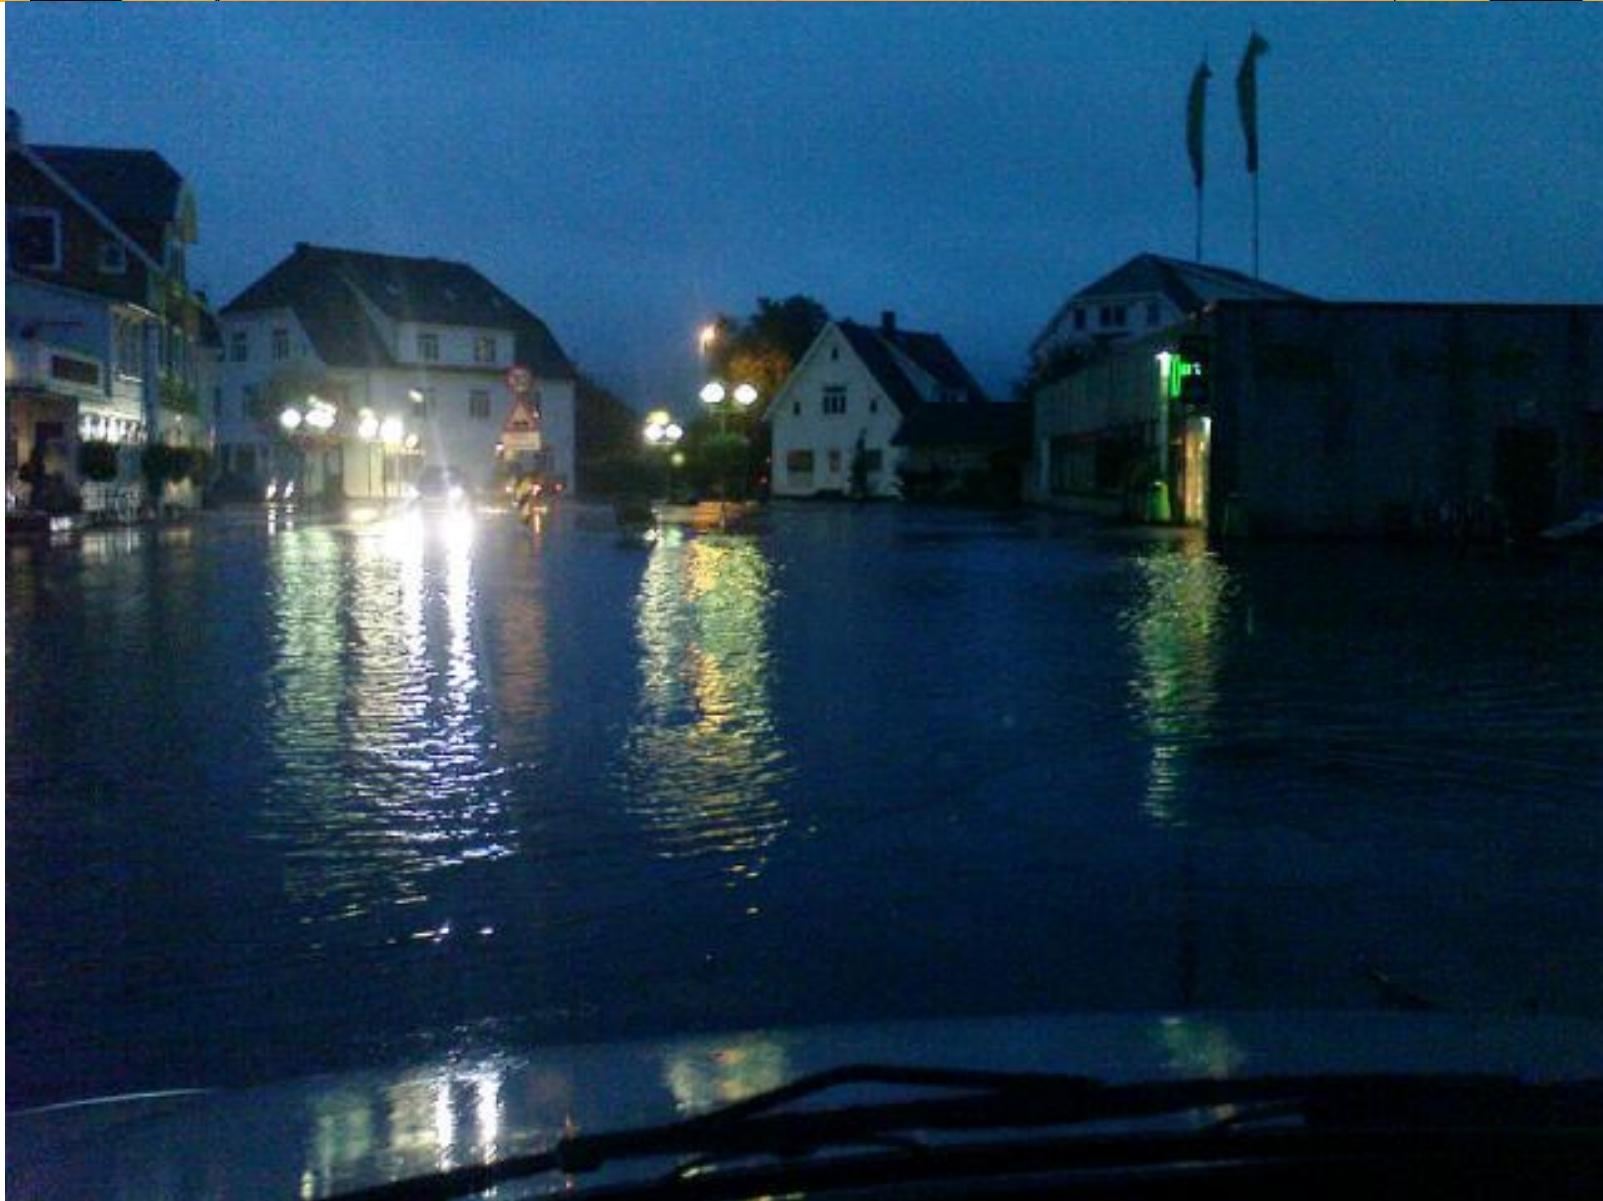
Sentrum

Brann- og redningsetaten pumpet i seks kjellere.

Fv 33/Tørneskogveien/Strandaveien (Sogndalstrand)
Oversvømmelse - ufremkommeligheten enkelte steder.

Krossen; Fv44/Tørneskogveien

Oversvømmet med store mengder vann i veien, på parkeringsplass og tett inntil butikklokaler.

I ett hus i Strandaveien har kloakk slått opp inne i huset og dekket store deler av kjelleren.

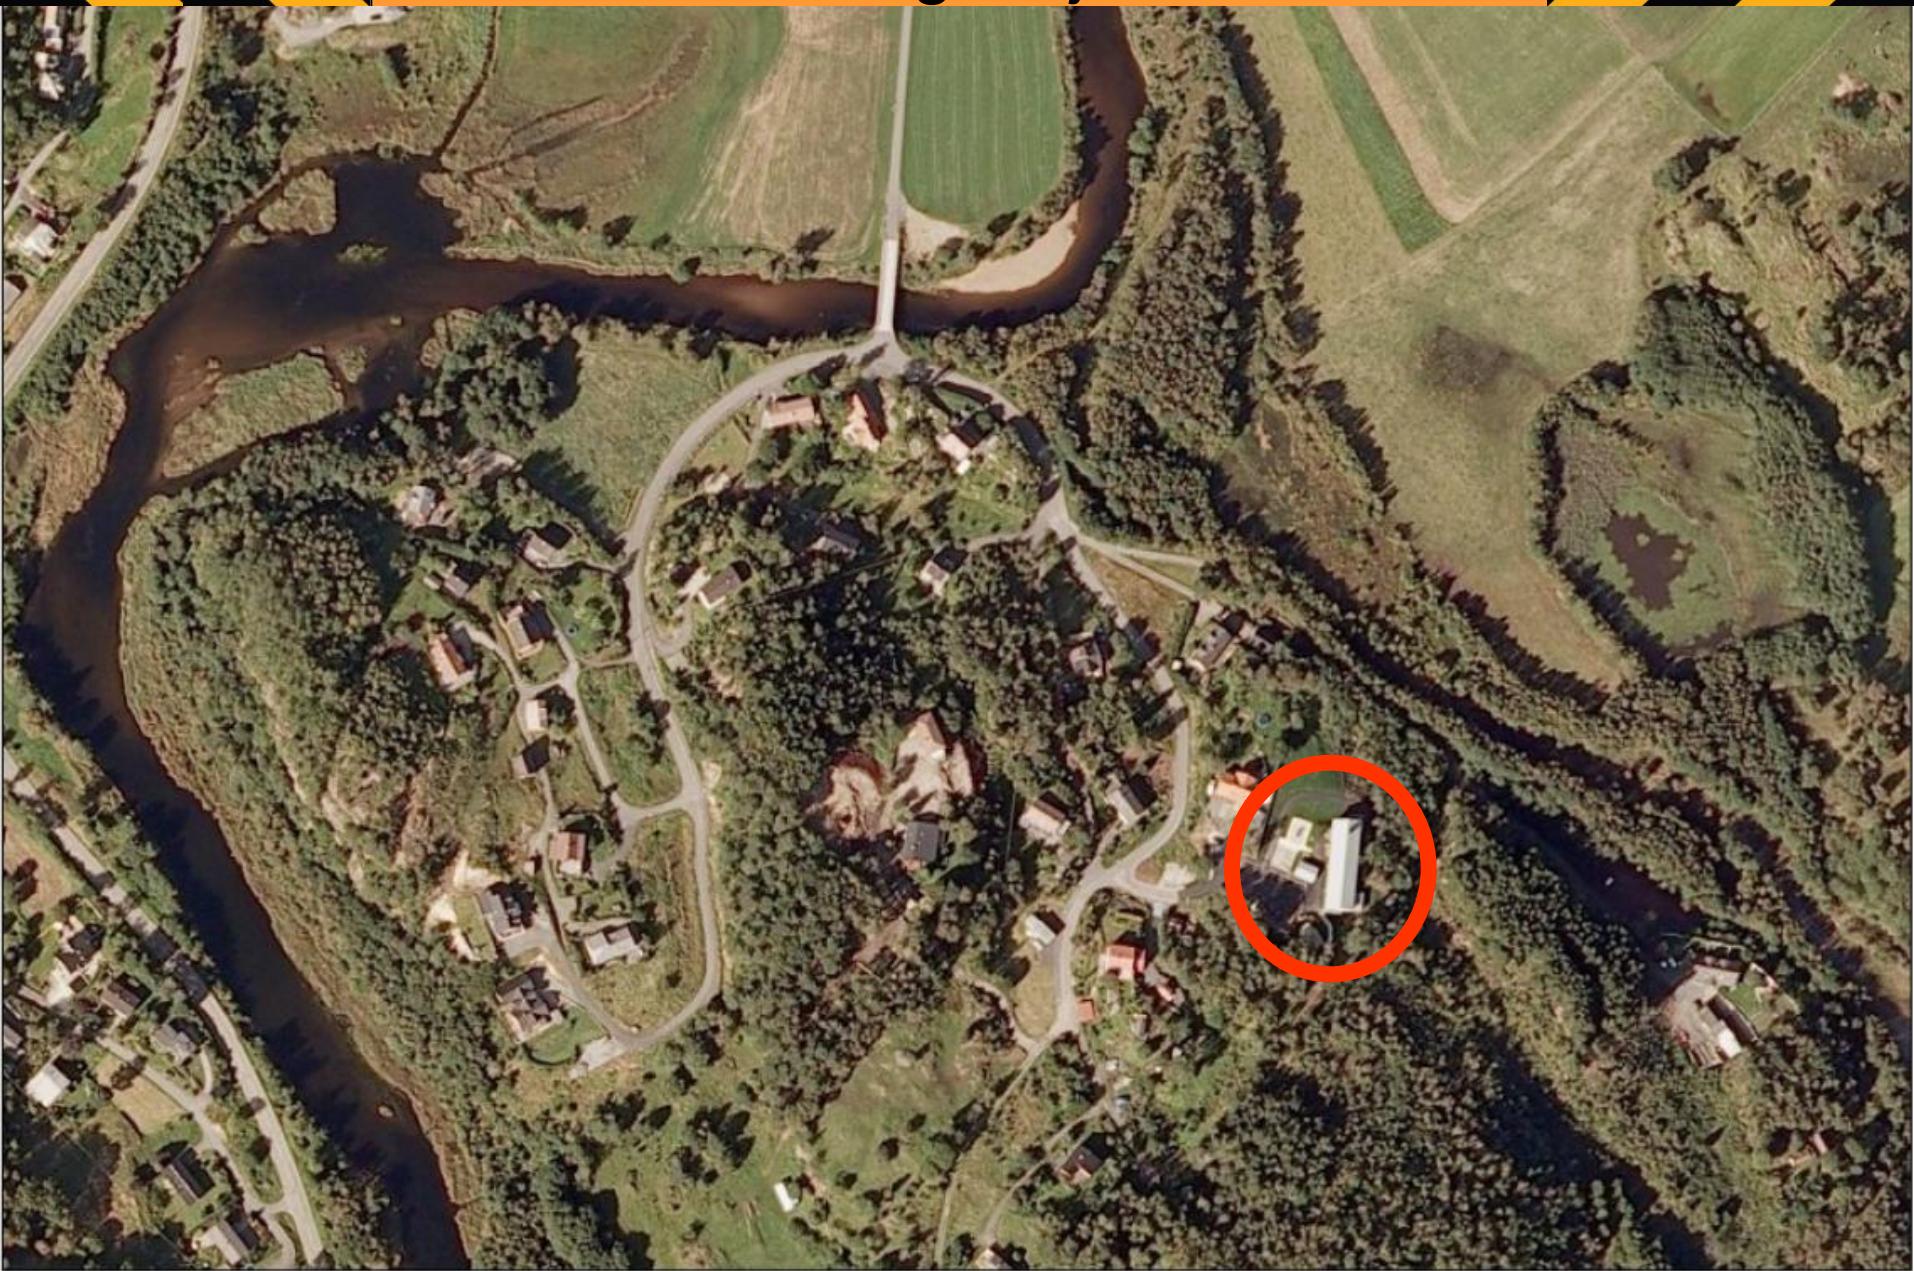
Øyno barnehage

Den 06.10.2010: Forebyggende tiltak mot utsatte objekt.

Årstadøyno/"Øyno" med lokal barnehage er utsatt.
Barnehagens evakueringsplan ble gjennomført med
flytting av 14 ansatte og 50 barna til forhåndsutpekte
evakueringslokalitet.

Etter hvert som vannet steg i elva Sokno,
som renner gjennom sentrum, ble veien til Øyno stengt.

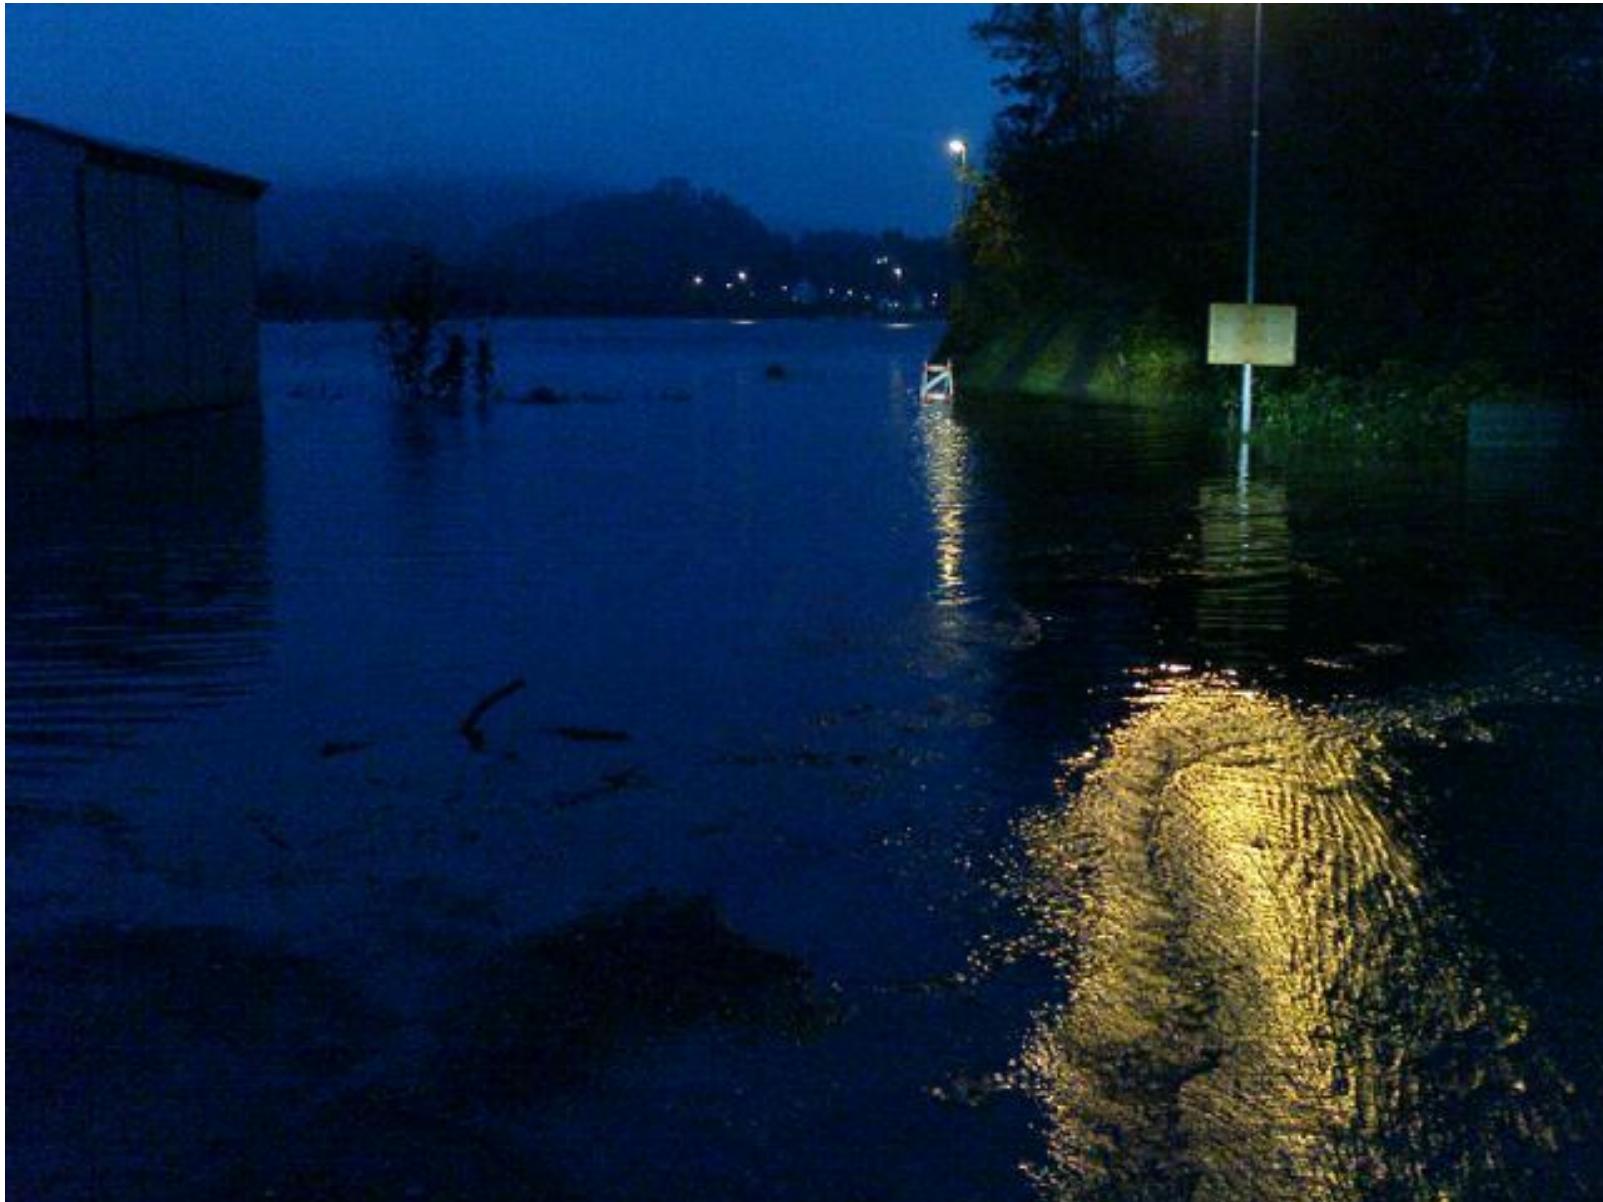
Bortfall av strøm til Årstadøyno den 06.10.2010 kl 2153
