FYLKESMANNEN I ROGALAND
MILJØVERNAVDELINGEN

TILTAKSPLAN FOR OPPRYDNING
AV FORURENSEDE
SEDIMENTER I
STAVANGER HAVN
MILJØRAPPORT NR 1 - 2002

Tiltaksplan for opprydning av forurensede sedimenter i Stavanger Havn

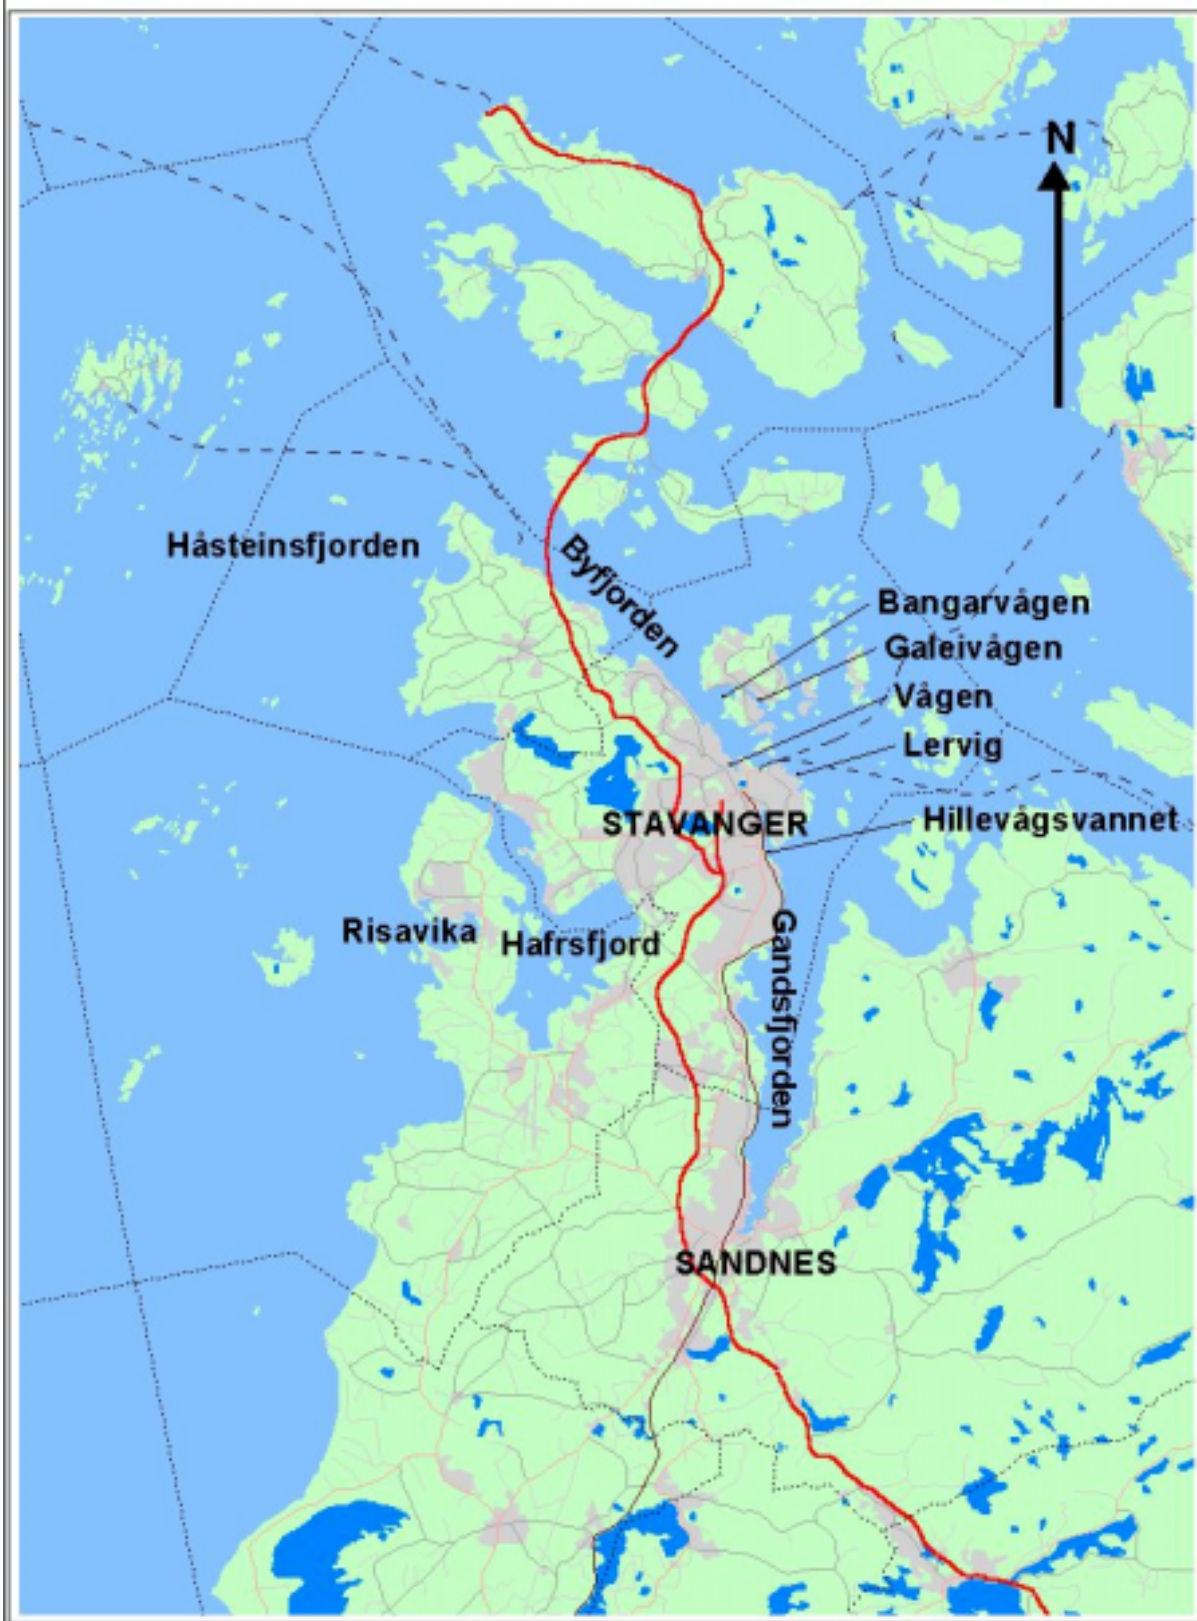
Fig 1: Kart over Stavanger med Risavika og Hafrsfjord.

Flere sedimentundersøkelser er gjort i området de siste årene. Resultatene fra disse er samlet i ”Undersøkelse av forurensingen av sedimentene i Stavanger Interkommunale Havn” (Moen 2001). I rapporten er Stavanger Interkommunale Havn delt opp i områder. I tillegg er det gjort nye undersøkelser i forbindelse med dette prosjektet. Nøyaktige koordinater til prøvetakingspunktene er oppgitt i tabellform i vedlegg 2. Områdene som videre vil bli omtalt i denne rapporten er(se fig 1)

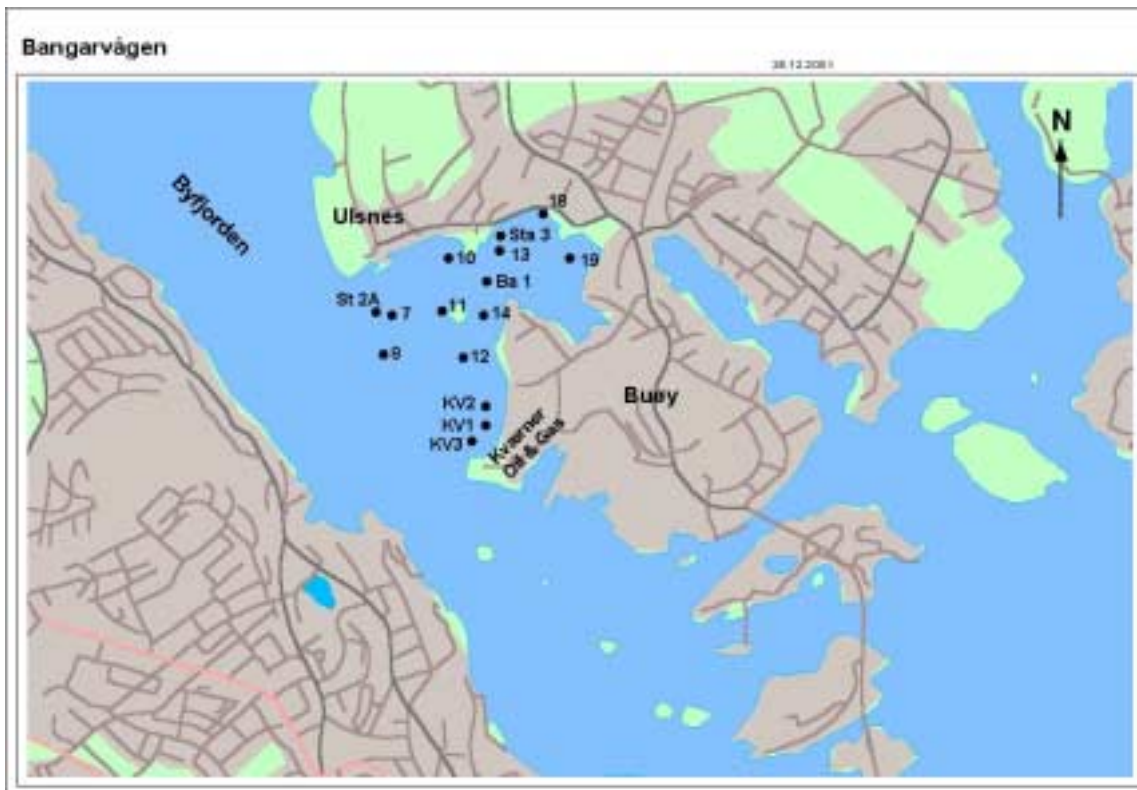
Figur 3. Oversikt over stasjonsplassering i Bangarvågen. Stasjoner med kun tallbetegnelse er målt i 2001. Kv 1-3 er målt i 1999. Sta 2 og Ba1 er målt i 1995, mens Sta3 er målt i 1993.

Bangarvågen (fig 3) er åpen mot vest med største dyp vest for Ulsnesgrunnen. Vågen blir kraftig innsnevret ved Tømmerodden og Kuholmen før den igjen vider seg ut. Bangarvågen er omgitt av boligområder og forsvarets base ved Ulsnes i nord. Kværner Oil & Gas dominerer i sør. Dette verftsområdet på Buøy (i dag Kværner) ble bygget opp frem mot og under 1. verdenskrig. I perioden 1956 til 1970 var det også en kommunal fyllplass på land i Bangarvågen (NGU-rapport, 1989).

Det er ikke tatt kjerneprøver i Bangarvågen. Sedimentprøvene er fra 1993, 1995, 1998 og 2001 (se vedlegg 1, tabell B og C). Innholdet av PCB er analysert på alle 10 stasjonene i Bangarvågen (se fig 3 for stasjonsplassering). PCB på 9 av disse stasjonene ligger i klasse IV og V. PAH er analysert på 6 stasjoner (se vedlegg 1, tabell B og C) og på 4 stasjoner (KV2, KV3, Sta 2 og Sta3) ligger PAH mengden i klasse IV (de siste to i klasse III). For tungmetaller er situasjonen bedre, og prøvene viser at innholdet av de målte tungmetallene ligger i klasse I-III.

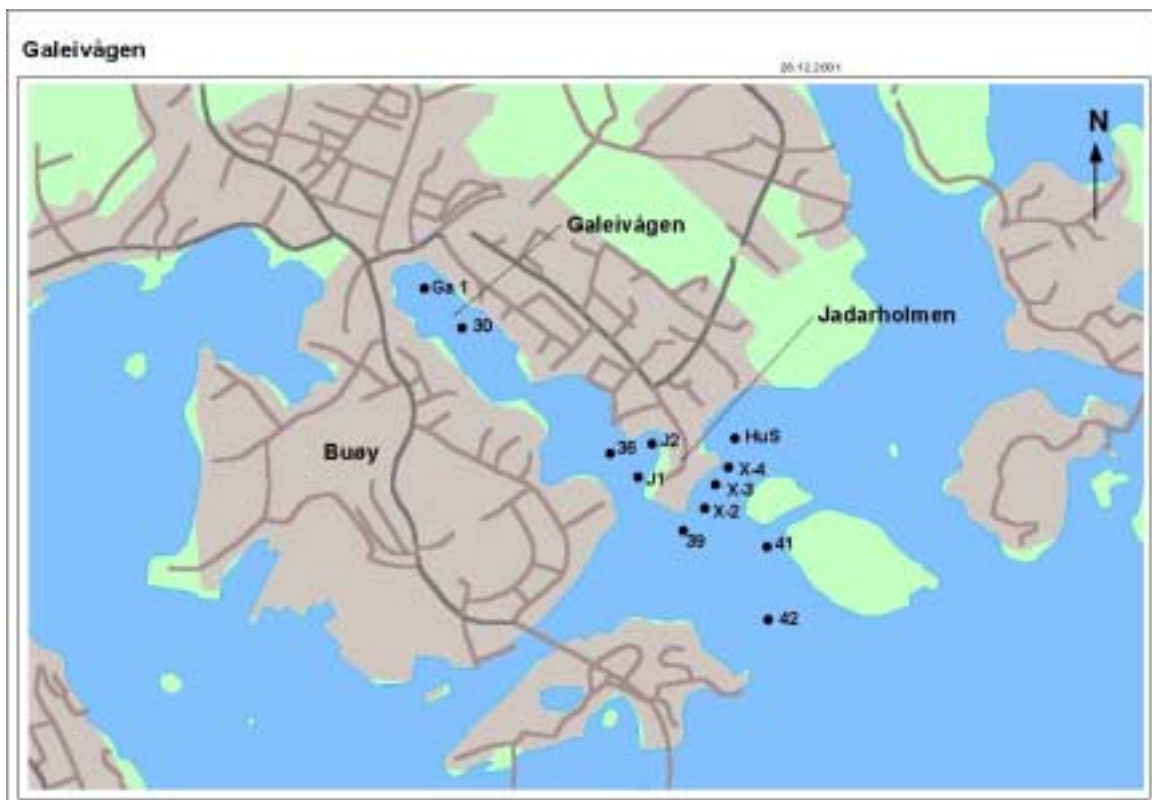
Figur 5. Oversikt over stasjonsplassering i Galeivågen og rundt Jadarholmen. Stasjoner med kun tallbetegnelse er målt i 2001. Dette gjelder også X-2, X-3 og X-4. Stasjonene Ga1, J1 og J2 er målt i 1995

Galeivågen ligger øst på Buøy (fig 5). Dette er en grunn våg med største dyp på 12 m i innseilingen. Ellers er dypet mellom 5 og 10 meter. Galeivågen er ca 1 km lang og 200 m bred. Ved innseilingen til Galeivågen ligger Jadarholmen.

Inne i Galeivågen er sedimentene analysert på 3 stasjoner. Ga1 er målt i 1995, stasjonene 30 og 36 er målt i 2001 (se fig 5). På stasjonene Ga1 og 30 er kvikksølv målt til tilstandsklasse V. Bly er målt til tilstandsklasse IV på stasjonene Ga1 og 36. Andre tungmetaller ligger i klasse I-III.

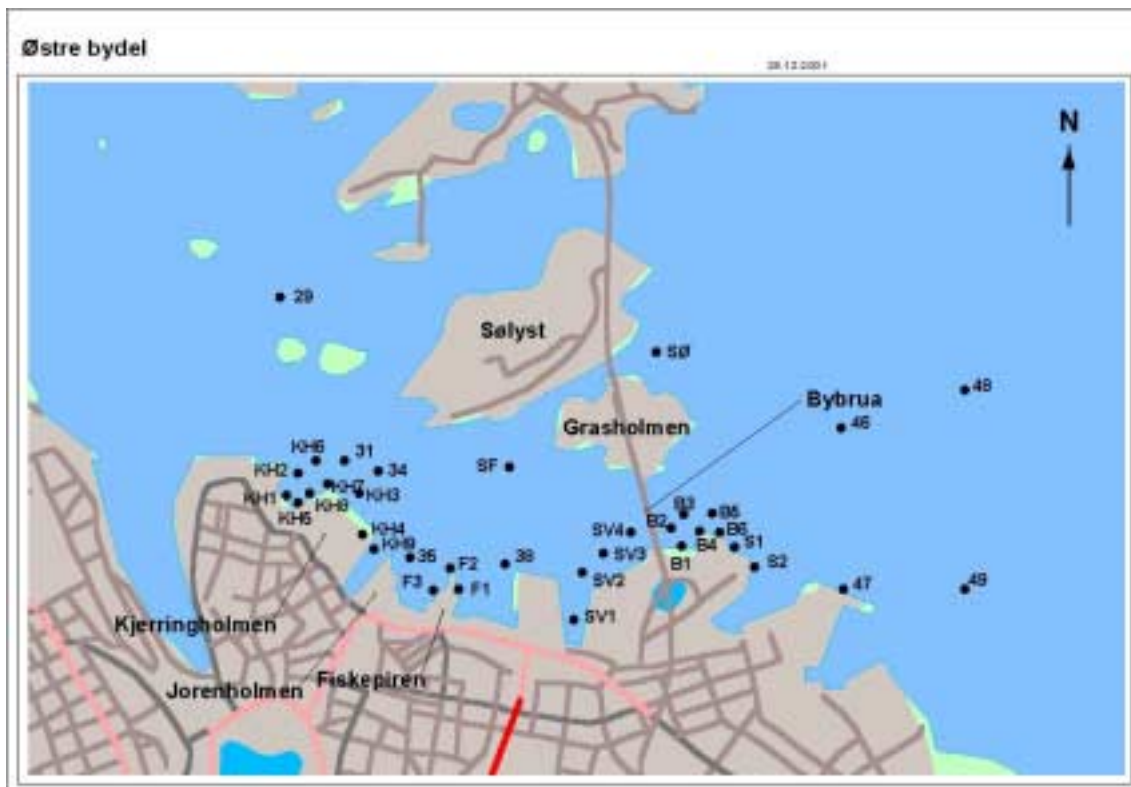
Figur 6. Oversikt over stasjonsplassering i området øst for Vågen og østre bydel. Stasjoner med kun tallbetegnelse er målt i 2001. Stasjonene KH 1-9 er målt i 1994, mens stasjonene F1-3 er målt i årsskiftet 93/94. Stasjonene SV1-3, B1-6 og S1-2 er målt i 1999, mens stasjonene SF og SØ er målt i 2000.

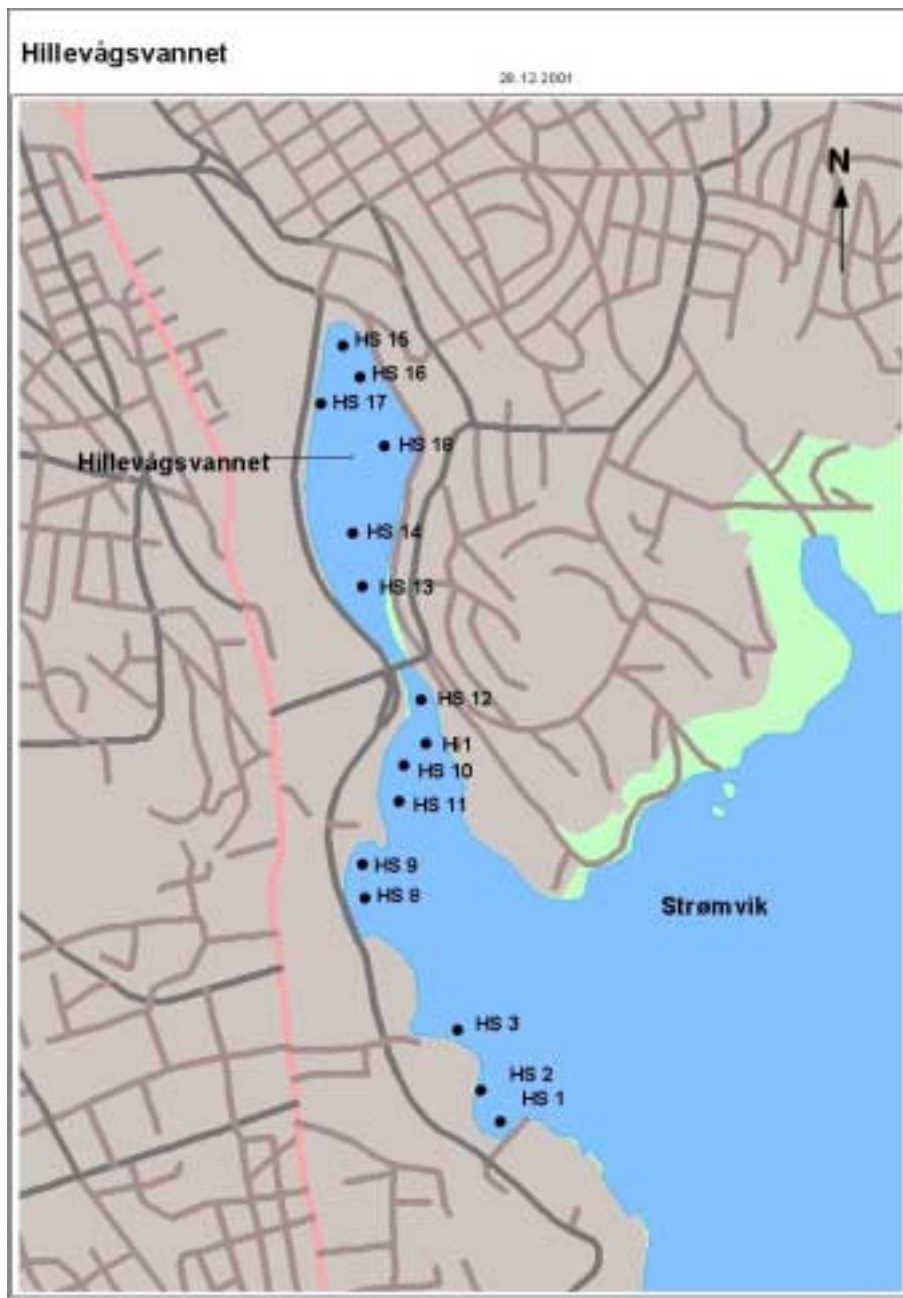
Figur 7. Oversikt over stasjonsplassering i og ved Hillevågsvannet. Stasjonene HS 10-18 er målt i 1999, mens stasjon HS 1 er målt i 1995.

Hillevågsvannet (fig 7) er en ca 650 m lang og 100 meter bred poll med vandyp inntil 8 m og begrenset vannutskiftning gjennom et ca 25 m bredt og 3 m dypt sund. Sundet forbinder pollen med de mer åpne sjøområdene i Strømvik og Gandsfjorden.
