Krypsivprosjektet i Agder

Dato: 14 juni 2017

Vurdering – tiltaksområde 3 – Sveindal Sør – Marnardal kommune

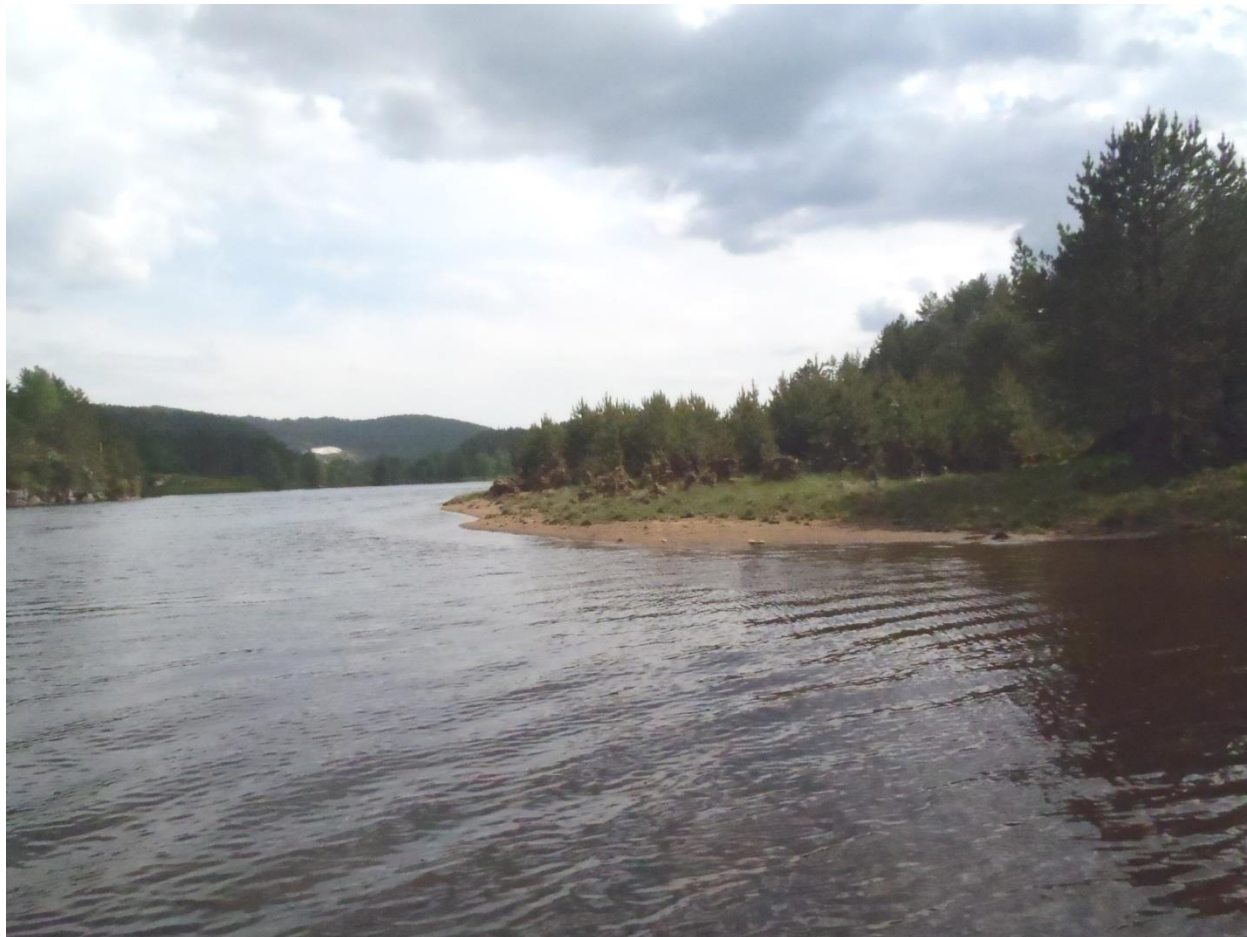
Sveindal 3 – Sør er hovedsakelig stilleflytende område med innslag av hurtigere områder øverst og sentralt i planområdet. Bildet under er fra vestre bredd og sett i nedstrøms retning. Naturlige sandstrender er en del av bildet her – etterlevninger fra uregulert mandalselva hvor flommer i betydelig grad vil ha etterlatt uterodert sand på sidene nedstrøms de begrensende snittene.

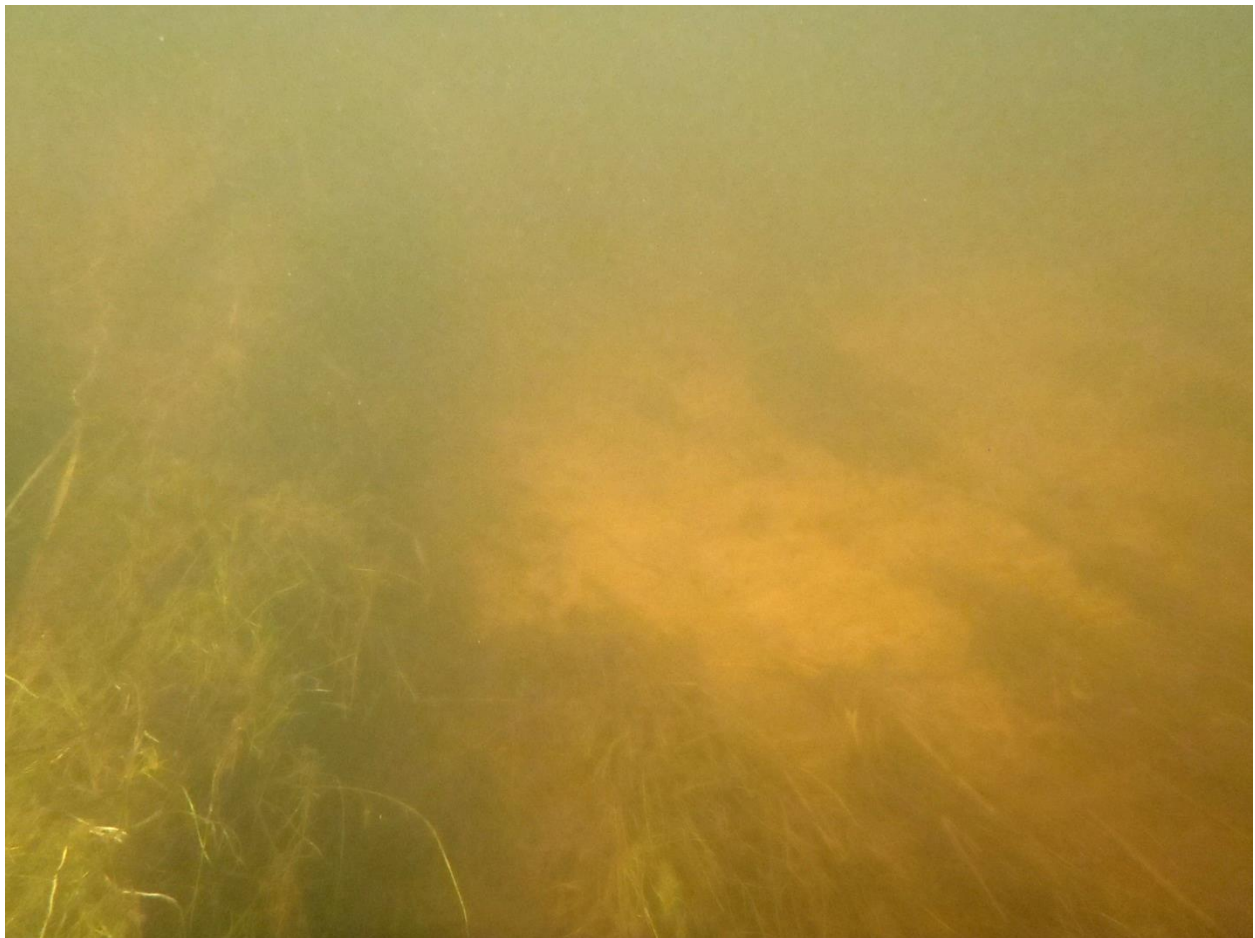
Bunnen i område 3 er variert, med stabile mudderområder som man finner i område 1 (sd) i bukter og brede tverrsnitt, mens stadig varierende krypsiv og mudderforhold i arealene nærmest øpet, hvor man etter velykket men sjelden flom kan gjenfinne ikke ubetydelige arealer rensket ned til naturlig elvebunn av grov sand.

Lokaliteten og typisk sjøbunn på vestsiden av løpet og ganske høyt oppe i ruta fremgår av bildet under, fra ca 1,5m vanddyb. Her er deler av naturlig substrat rensket frem av tidligere flom, men hoveddel av krypsivsåtene holder her stand. Bemerk den høye turbiditeten i vannet, tross at det ikke gjøres tiltak i elva på dette tidspunkt. Turbiditeten/partikkelbelastningen er formodentlig en effekt av sterk nedbør noen dager tidligere og kortvarig forhøyet vannføring. Slike forhold utgjør "naturlig tilstanden" i de sterkt regulerte og sterkt krypsivbelastede Mandalsvassdraget og må hensyntas når man vurderer eksempelvis turbiditetsdata og visuelle vurderinger av området under og etter tiltaksperiodene dersom disse sammenfaller med slik periode med naturlig økt vannføring og avrenning.

Etter Terrateknikk sin vurdering vil klipping av område kunne gjennomføres med kun lokal virkning m.h.p. forurensning forutsatt restriksjoner på hvor og når harving kan igangsettes og betydelig oppmerksomhet på oppsamling av krypsivmateriale både med båt og lense.
